Rapport de l'Inspection des installations classées

Visite d'inspection du 24/01/2023

SDOMODE CETRAVAL

- Réception du casier de stockage VIII-e

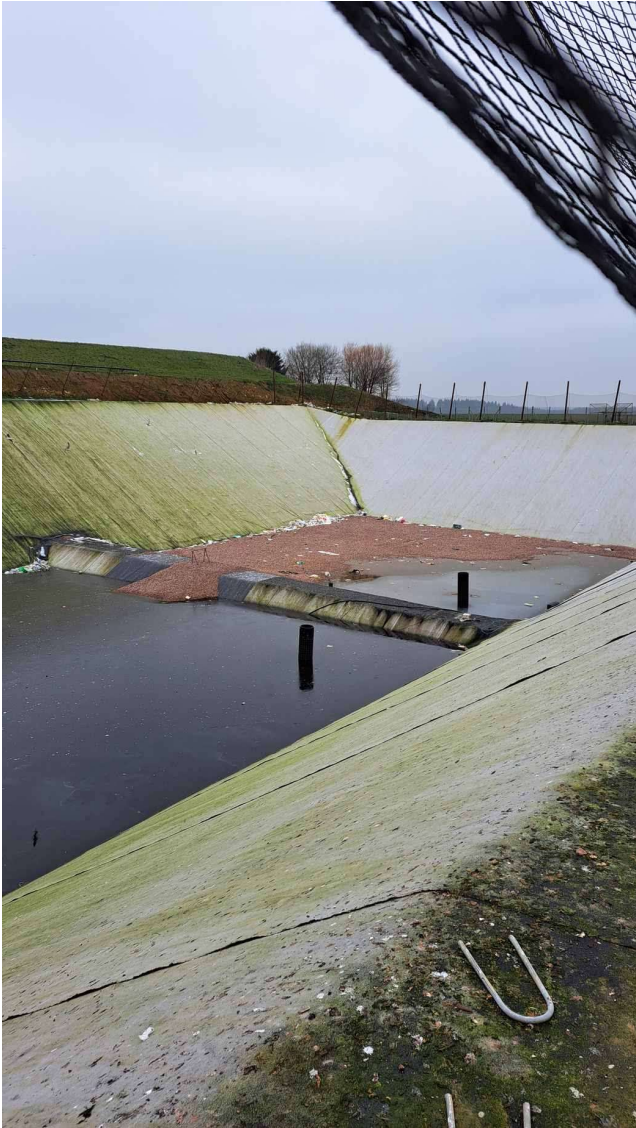
Photo n°1 : vue du casier VIII-e

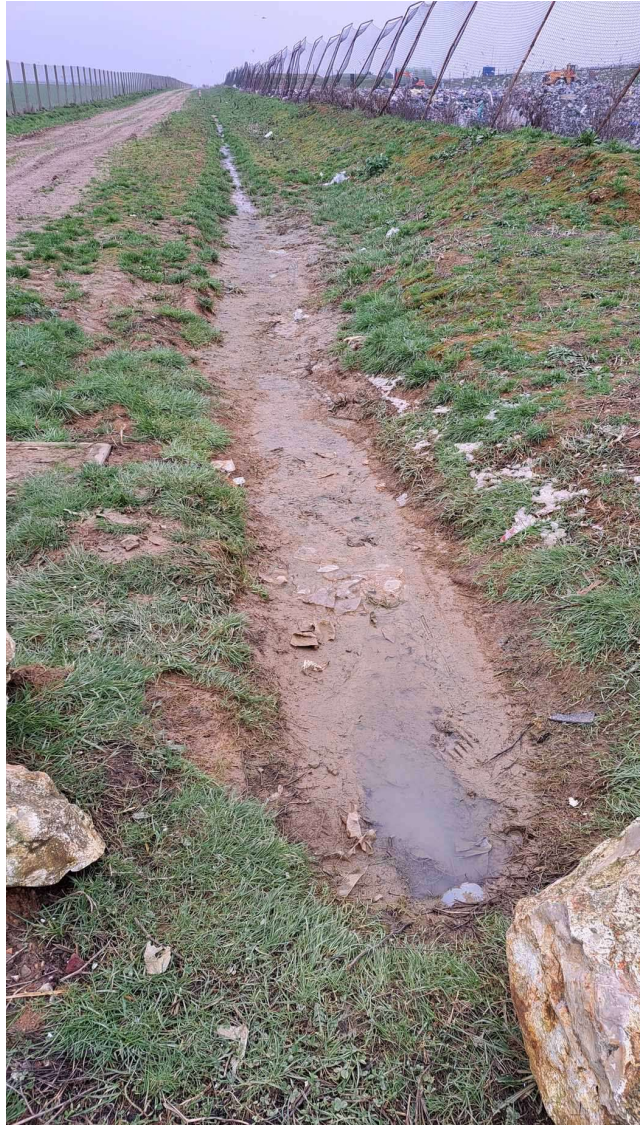
Constats : Lors de l'inspection, il a été constaté que le fossé de collecte des eaux de ruissellement internes longeant le casier VIII présentait un niveau significatif de fines (photo n°2 en annexe 1). Il en ressort la demande associée au point n°11 : l'exploitant veillera à entretenir et curer régulièrement les fossés du site.
Type de suites proposées : Sans suite
Proposition de suites : Sans objet

Photo n° 2 : présence de fines dans le fossé interne
