Rapport de l'Inspection des installations classées

Visite d'inspection des 13 et 15 novembre 2024

SILA-SYNDICAT MIXTE DU LAC D'ANNECY

Références : 20241113-RAP-InspectionDechargeCalvi

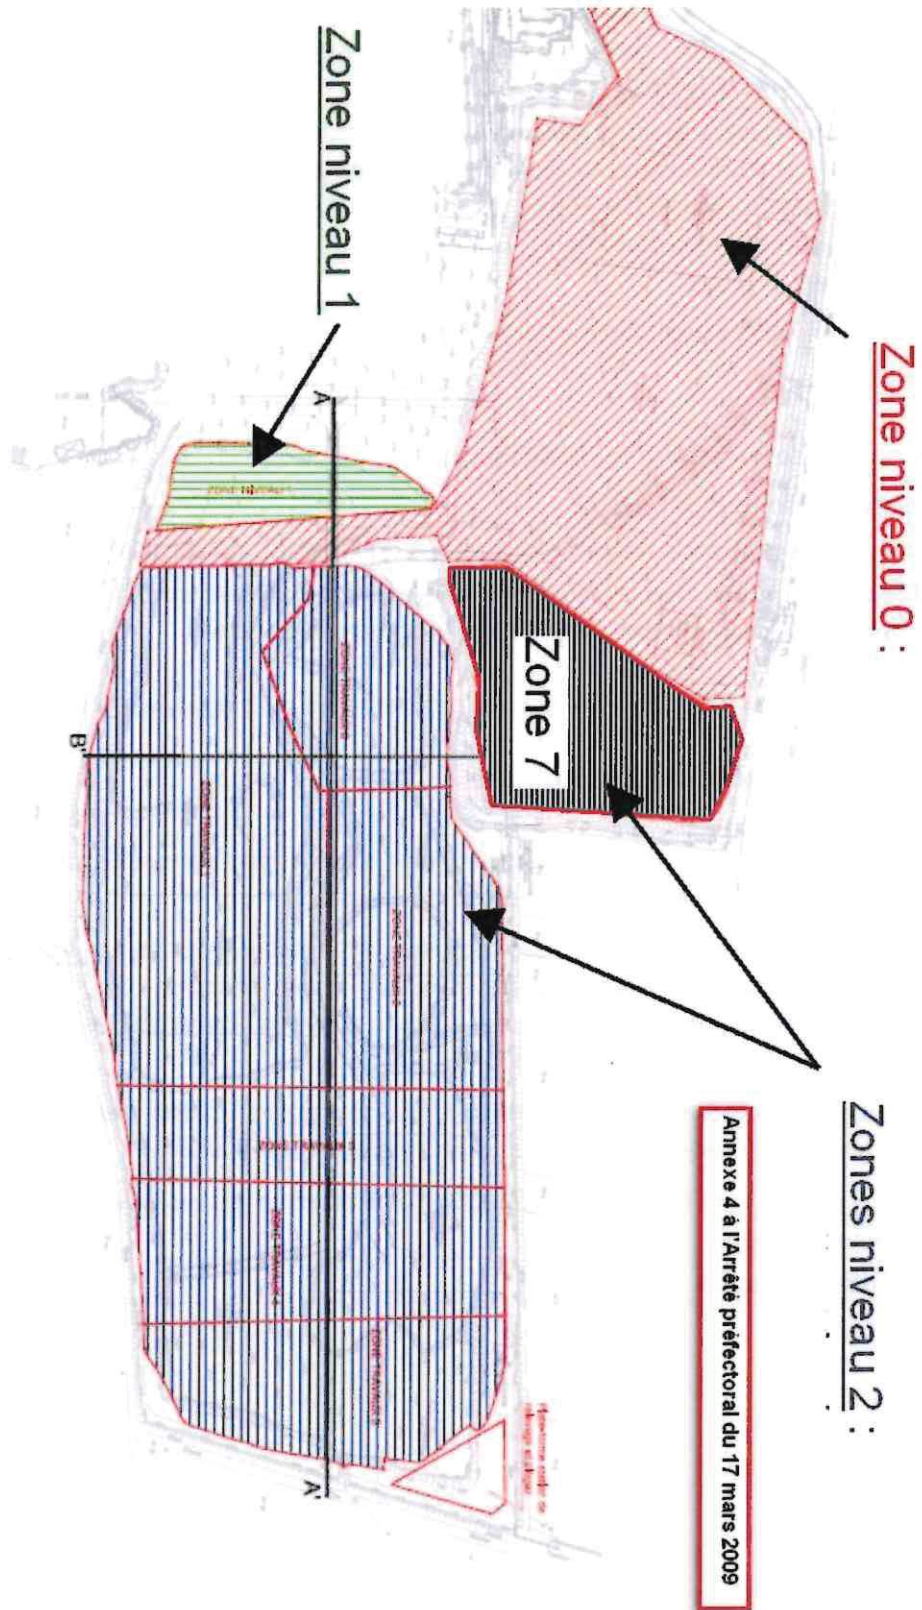
ANNEXE

Le plan de l'ancienne décharge est joint en annexe au présent rapport. Hormis la zone 7, le reste des secteurs de niveau 2 avait fait l'objet d'une remise en état afin de pouvoir recevoir un stock de matériaux inertes de 5 mètres de hauts.
