## **Rapport de l'Inspection des installations classées**

Visite d'inspection du 03/12/2025

#### **TECNOPROFILS**

Le Bois des Brosses  
89390 Ravières

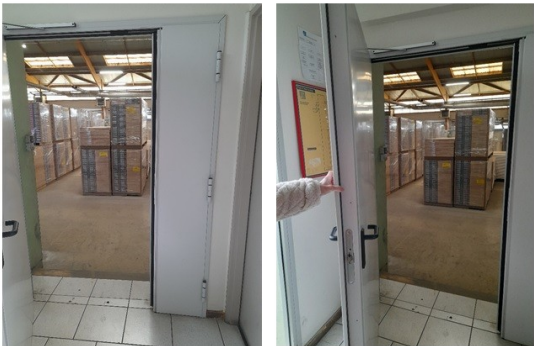
| <b>Constats :</b><br><b><u>Lors de l'inspection, l'exploitant a précisé :</u></b><br>- qu'une porte coupe-feu d'un degré de résistance de 2 heures a été installée entre les bureaux et l'atelier de stockage des composants bois au cours de la période 2024-2025 ( <b>cf. photo planche_1</b> ) ;<br>- qu'aucun mur coupe-feu de type REI 120 n'a été mis en place entre l'atelier d'extrusion et l'atelier de stockage des composants bois. Il a toutefois présenté les devis n° 60000577752/1 et n° 600000528753/1 établis par la société Chubb en date du 21 février 2025, en précisant que ceux-ci n'ont pas été validés et que les travaux correspondants n'ont pas été engagés, dans l'attente d'un retour des services de la DREAL suite à son courriel du 26/09/2025.<br>Lors de l'inspection, il a été rappelé que les services de la DREAL ne sont pas compétents pour valider un dispositif ni pour accorder une dérogation. La responsabilité du respect des prescriptions incombe à l'exploitant, lequel doit s'assurer et justifier que le dispositif mis en œuvre présente des performances équivalentes à celles d'un mur coupe-feu REI 120.<br><br><b><u>Le 12 décembre 2025,</u></b> l'exploitant a informé le bureau de l'environnement de la préfecture de l'Yonne d'une réduction de son activité industrielle et a indiqué que l'installation d'un mur coupe-feu sur "un stockage inexistant" et "vide" était inadaptée (la ligne de production correspondante ayant été arrêtée).<br>L'inspection a demandé à l'exploitant de transmettre les tonnages, les plans ainsi que l'organisation actualisée de son activité au 23 décembre 2025 justifiant d'un "stockage inexistant et vide" ( <b>cf. planche_2</b> ) et d'indiquer quelle ligne de production a été arrêtée(cf. tableau ci-dessous) |

Planche\_1 : Porte coupe-feu 2h entre les bureaux et l'atelier de stockage des composants bois

Au vu des échanges avec l'exploitant dans le cadre de la visite, il lui est demandé d'indiquer les modalités de mise en conformité qu'il retient, et de les engager (information du préfet) s'il retient l'option consistant à cesser les activités de stockage et de travail du bois et à réorganiser les activités de stockage et de transformation de polymères.

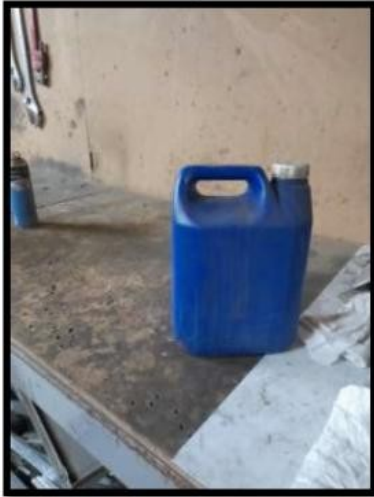
Planche\_4

| <b>Constats :</b> <ul style="list-style-type: none"> <li>- <b>Capacité de rétention de 264 litres insuffisante</b> : la rétention protège le plus grand fût (220 L) mais ne couvre pas le volume total stocké (&gt; 600 L) et ne respecte pas la règle des 50 % du volume total (cf. planche_3)</li> <li>- <b>Incompatibilités de stockage des produits chimiques sur une même rétention</b> : produits inflammables stockés avec des produits corrosifs, nocifs ou dangereux pour l'environnement, nécessitant une séparation (cf. planche_3).</li> <li>- <b>Présence de produits liquides sans rétention et ni étiqueté</b> (cf. planche_4).</li> <li>- <b>Présence de matériaux combustibles (type carton)</b> sur la rétention de produits inflammables ou à proximité (cf. planche_4) <i>les dispositifs de rétention doivent rester libres de tout matériau combustible afin d'assurer le confinement des produits dangereux et prévenir la propagation d'un incendie.</i></li> <li>- Pas de présence de kit absorbant ni d'extincteur à proximité.</li> </ul> |

Produit sans rétention et non étiqueté

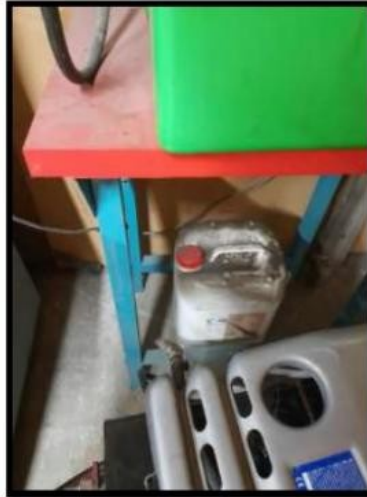
Produit sans rétention

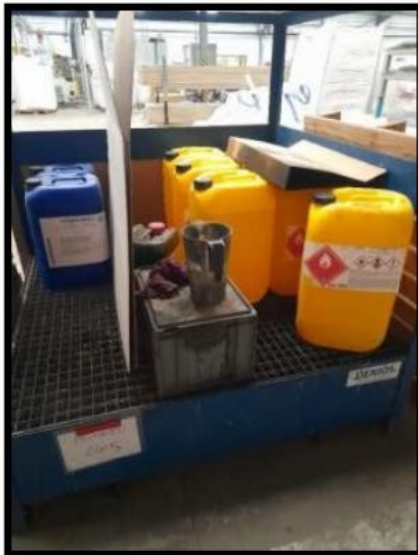
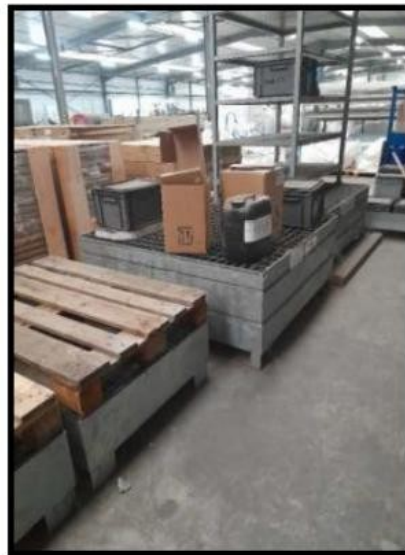
planche\_4.jpg

Présence de matériaux combustibles (type « carton ») sur la rétention de produits inflammables ou à proximité.

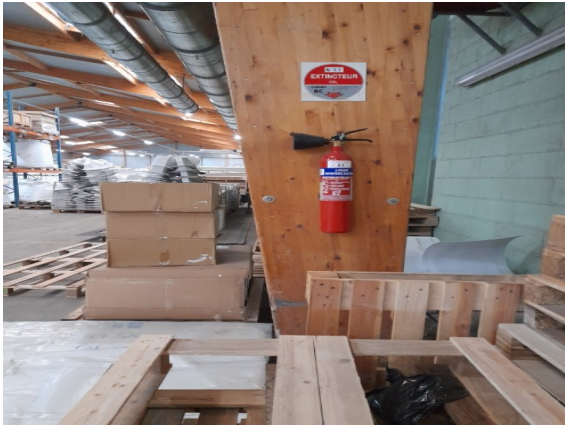
Planche\_7

- **Les extincteurs présents ne sont pas adaptés aux risques ni avec les matières stockées.** En particulier, un extincteur CO<sub>2</sub>, destiné à l'extinction de feux de liquides inflammables et d'équipements électriques, est implanté dans une zone comportant des matières combustibles solides de type « carton » (cf. planche\_7).

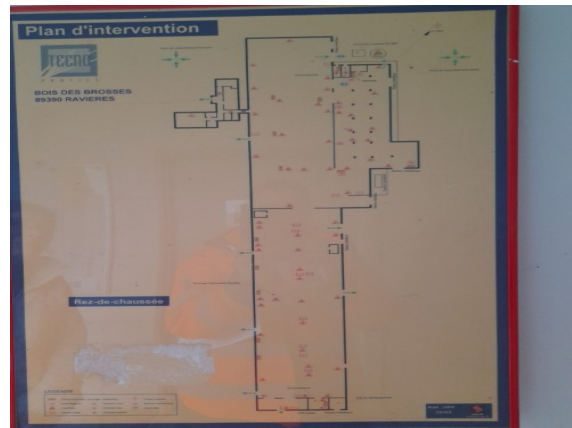
Planche\_8

- Un plan d'évacuation avec les moyens de lutte contre l'incendie est affiché (cf. planche\_8). L'exploitant indique qu'il va vérifier sa mise à jour.
