## **Rapport de l'Inspection des installations classées**

Visite d'inspection du 18/06/2024

#### **LEROUX**

Références : 2024-V1-324  
Code AIOT : 0007001919

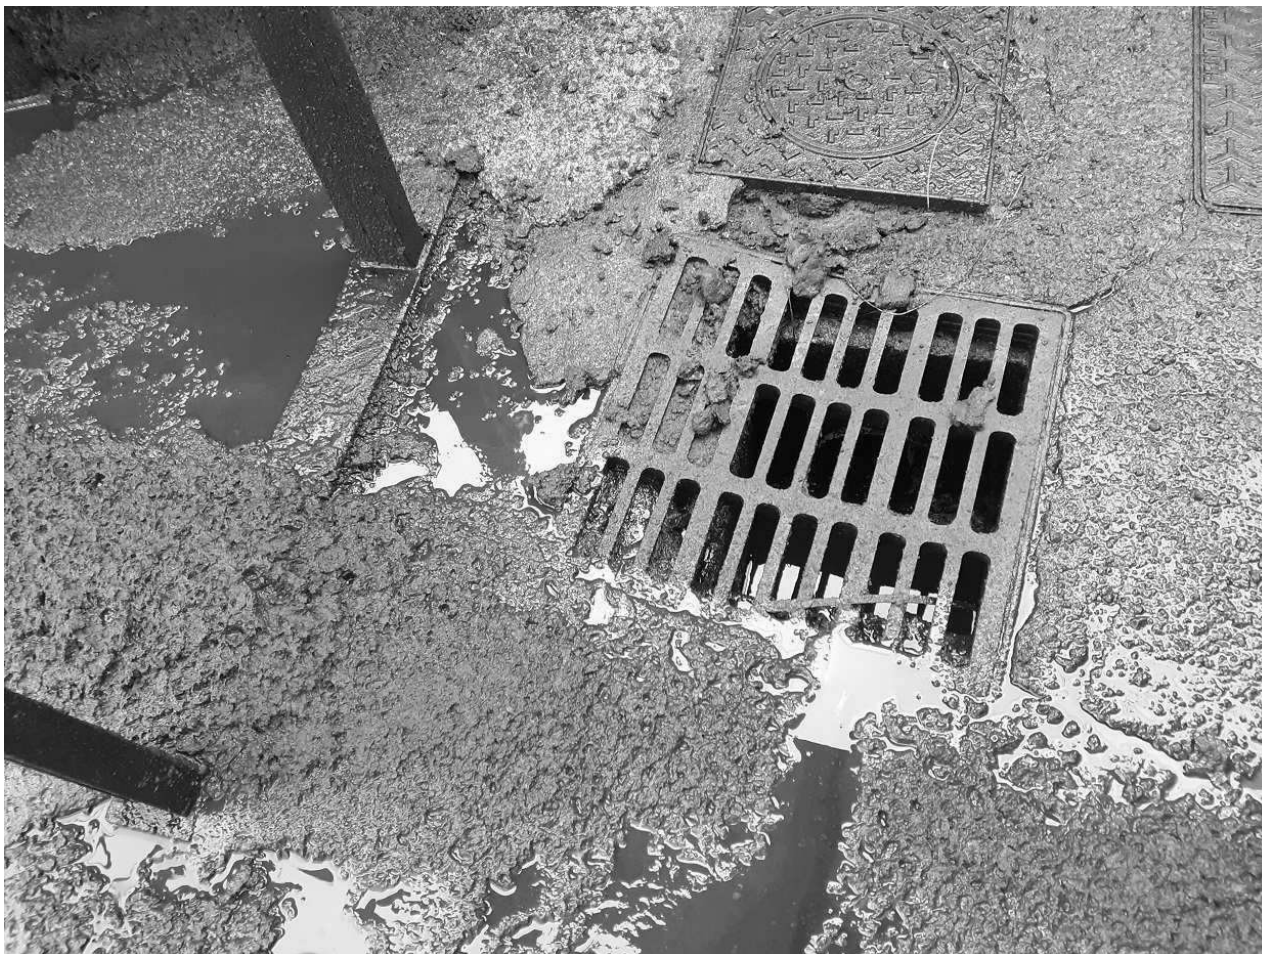
Lors de la visite terrain, il a été constaté la présence de nombreux amas de chicorée au niveau des voiries dans la zone du convoyeur à marc de chicorée (cf planche photographique). Il y avait un chargement de camions de drêches de chicorée lors de l'inspection ;

Il est à noter la présence de fuites au niveau des bavettes conduisant à un défaut d'étanchéité du convoyeur.

On constate que la chicorée au sol se retrouve parfois au niveau des caniveaux recueillant les eaux pluviales de voiries du site. Les pluies étant abondantes en ce mois de juin, ces déversements accidentels de chicorée sont mélangés avec les eaux de voiries qui rappelons-le ont pour exutoire final le courant de l'Hôpital. Cette situation qui perdure malgré plusieurs demandes de l'Inspection contribue à la pollution du milieu naturel.

Suite à la visite du 18/06/24, l'Inspection a demandé à l'exploitant de procéder le plus rapidement possible au nettoyage de la zone.

L'exploitant a envoyé par courriel du 27/06/24 des photos montrant que la zone a été nettoyée depuis la visite d'inspection. Néanmoins, l'exploitant doit remédier au défaut d'étanchéité du système de convoyage des marcs pour garantir à tout moment la propreté du site aux abords des voiries.

Il est donc urgent pour l'exploitant de prendre des mesures pour garantir l'absence de chicorée sur les voiries de façon pérenne.
