Rapport de l'Inspection des installations classées

Visite d'inspection du 06/09/2024

PARC ZOOLOGIQUE ET DE LOISIRS DE THOIRY

La visite a eu lieu à la suite du rétrofit d'un "camion brousse" de l'établissement, notamment un changement de motorisation vers une propulsion électrique, et avait pour objectif de contrôler l'adaptation du nouveau camion à son contexte d'utilisation, à savoir le transport de personnes (une quarantaine environ) pour une visite guidée dans la partie safari du parc, au sein des enclos africains et américains et, en particulier, au sein de l'enclos des lions.

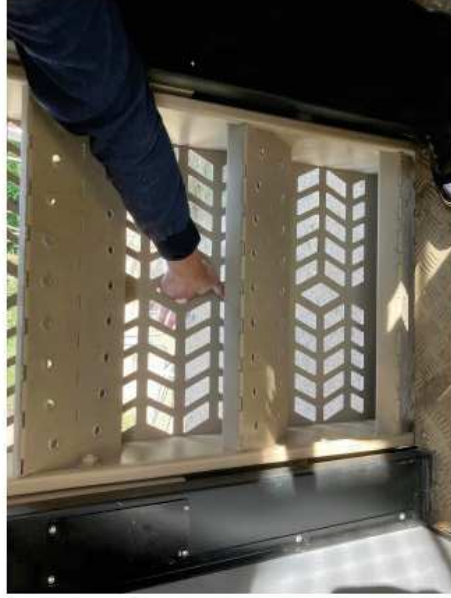
(3) L'équipe d'inspection constate que les échelles escamotables servant, en condition de roulage, à protéger les accès à la cabine des visiteurs, présentent des grilles dont la taille permet à un adulte de passer des doigts à l'extérieur, et à un enfant de passer la main voire le bras (cf. photo n° 2 de l'annexe photographique). La nouvelle motorisation du camion étant moins sonore, l'équipe d'inspection constate par ailleurs que les lions s'approchent davantage du nouveau camion et peuvent atteindre les premières ouvertures des grilles des échelles.

Non-conformité n° 20240906-NC-1 : Le "camion brousse" rétrofité présente des ouvertures dont la taille permet l'agression d'un visiteur par des animaux.

Photo n° 1 : possibilité de passer une main à l'extérieur du camion, voire un bras d'enfant

L'exploitant doit boucher les ouvertures du grillage des échelles, ou resserrer fortement les mailles, afin de protéger les usagers du "camion brousse" de toute agression des animaux.

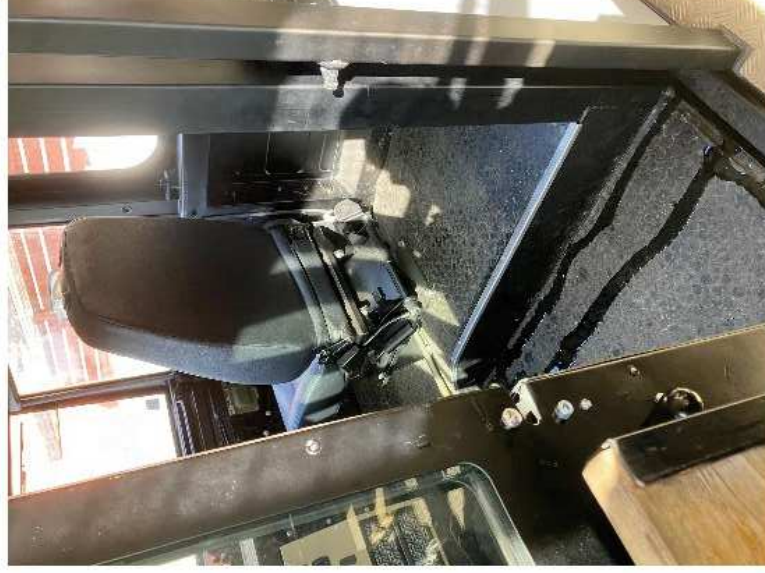
(1) Du point de vue de la sécurité propre au camion, l'équipe d'inspection remarque que la porte coulissante séparant la cabine du chauffeur de la cabine des visiteurs n'a pas été bloquée en position fermée au départ du circuit (certes pour permettre les échanges entre l'équipe d'inspection et le chauffeur durant l'essai). Cette porte très lourde s'ouvre et se ferme toute seule sous l'effet du déplacement du camion, présentant un potentiel effet de "guillotine" à même de briser la main d'un visiteur qui se tiendrait au chambranle (cf. photo n°1 de l'annexe photographique). L'équipe d'inspection recommande à l'exploitant de systématiser la fermeture de cette porte durant le déplacement.

Photo n° 2 : la porte coulissante présente un risque d'effet guillotine si elle n'est pas bloquée en position fermée

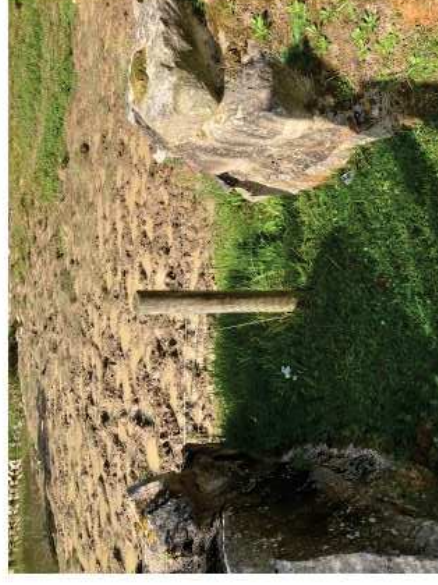
L'équipe d'inspection constate une discontinuité dans l'enclos des hippopotames : un enrochement est interrompu pour laisser un passage piéton depuis la route du safari vers la rive du plan d'eau des hippopotames (cf. photo n° 3 de l'annexe photographique). Bien qu'un poteau soit planté au milieu du passage pour en restreindre la largeur, il n'est pas garanti que la largeur restante interdise le passage d'un hippopotame ni que le poteau puisse s'opposer à la force de l'animal. A ce niveau, la contention des animaux repose uniquement sur le dispositif électrique. L'exploitant déclare que ce passage semble ne plus avoir de raison d'être et propose de compléter l'enrochement pour le boucher.

| <p>Non-conformité n° 20240906-NC-2 : L'enclos des hippopotames présente une discontinuité physique au niveau des enrochements. L'exploitant doit rétablir la continuité de cet enclos, afin qu'il s'oppose à la sortie des animaux même en cas de perte de l'alimentation électrique.</p> |

Photo n° 3 : discontinuité de l'enclos des hippopotames
