## **Rapport de l'Inspection des installations classées**

Visite d'inspection du 09/03/2026

#### **ÉTABLISSEMENTS RAZ ET SES FILS**

Références : 20260408-RAP-63-0276-Insp090326-Raz-DoreLEglise  
Code AIOT : 0005601400

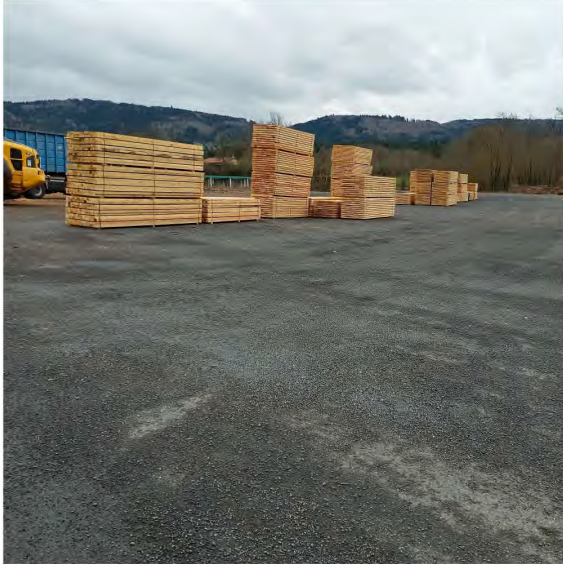
IMG\_20260309\_160843\_705

| <b>Constats :</b> <p>L'exploitant a transmis le 20 novembre 2025 une note de service datée du 13 novembre 2025 pour l'organisation des stockages extérieurs.</p> <p><b>L'inspection des installations classées a vérifié le positionnement des stockages extérieurs le 9 mars 2026.</b></p> <p><b><u>L'article 3 de l'arrêté préfectoral de mise en demeure du 24 novembre 2025 est levé à l'issue de la visite d'inspection du 9 mars 2026.</u></b></p> |

### N°3 : Stockages du bois sur le site
