## **Rapport de l'Inspection des installations classées**

Visite d'inspection du 16/04/2026

**SARL LES RESINEUX DU VELAY**

PONT DE MIRAMAND  
43220 Dunières

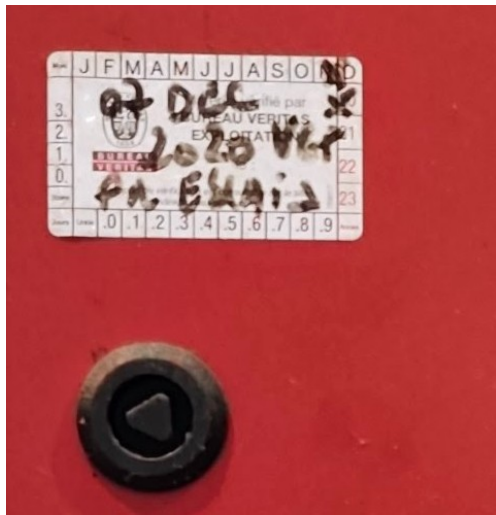
### 3. Contrôle du système de désenfumage

L'étiquette apposée sur la commande centralisée mentionne une dernière vérification datant de **2020**.

1. Veiller au respect de la hauteur de stockage des billons de bois à 3 m;
2. Transmettre les devis concernant l'ARF **sous 6 mois** et planifier la rédaction du document pour **cette année**;
3. Transmettre **sous un mois** le certificat de contrôle des trappes de désenfumage;
4. Transmettre **sous un mois** les attestations de requalification périodique.

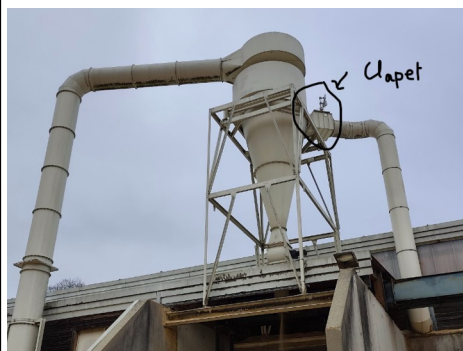
Installation Résineux du velay :

Les poussières de la chaîne de découpe du bois sont aspirés par un cyclofiltre. Ce dernier est équipé d'un système de clapet anti-retour afin d'éviter la propagation d'une explosion et d'une écluse ATEX. En revanche, aucune trappe d'évent, ni de dispositif de découplage n'a été vue lors de la visite. L'orientation de la trappe d'évent n'a ainsi pas pu être vérifiée (théoriquement hors zone d'habitation, stockage ou locaux).

| <b>Demande à formuler à l'exploitant à la suite du constat :</b><br><br>1/ Transmettre sous 1 mois la documentation constructeur précisant la position de l'événement et la fréquence d'entretien du clapet, ainsi que la date de son dernier nettoyage.<br>2/ Transmettre le compte rendu de l'audit réalisé par Bureau Veritas en début d'année sur les aspects ATEX. | |
