Rapport de l'Inspection des installations classées

Visite d'inspection du 12/11/2024

LIDL

Références : 2025-Is001TS3

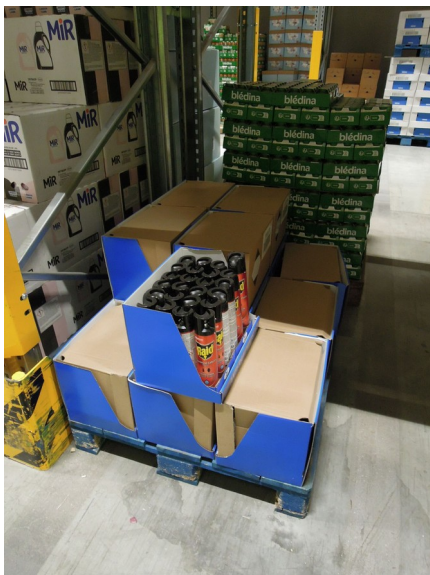
Lors de la visite terrain, il est constaté que des aérosols de marque RAID sont stockés en cellule 4 à l'extérieur de la zone grillagée dédiée au stockage des générateurs d'aérosols.

Stockage d'aérosols hors zone aménagée

L'exploitant transfère, sous 7 jours, les aérosols dans la zone de l'entrepôt aménagée spécifiquement en termes de prévention et protection des risques.

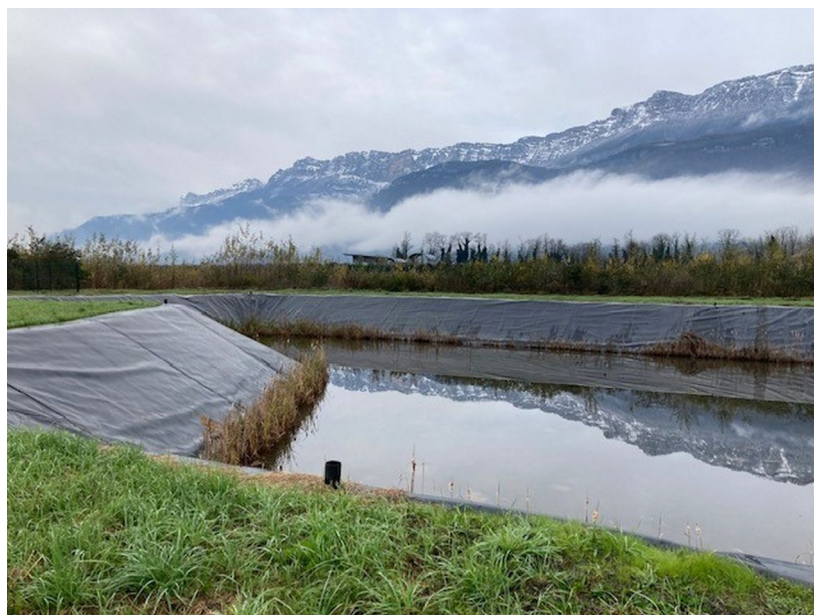
Lors de la visite terrain, il est constaté la présence de végétation en fond du bassin de rétention des eaux d'extinction susceptible d'altérer l'étanchéité de la membrane ; cette végétation ne permet pas de contrôler certaines zones du bassin.

Bassin de rétention : présence de végétation et d'une couche de dépôt en fond de bassin

L'exploitant doit procéder sous 3 mois :

- à l'enlèvement de la végétation au niveau du bassin de rétention des eaux d'extinction,
- au curage du bassin de rétention.

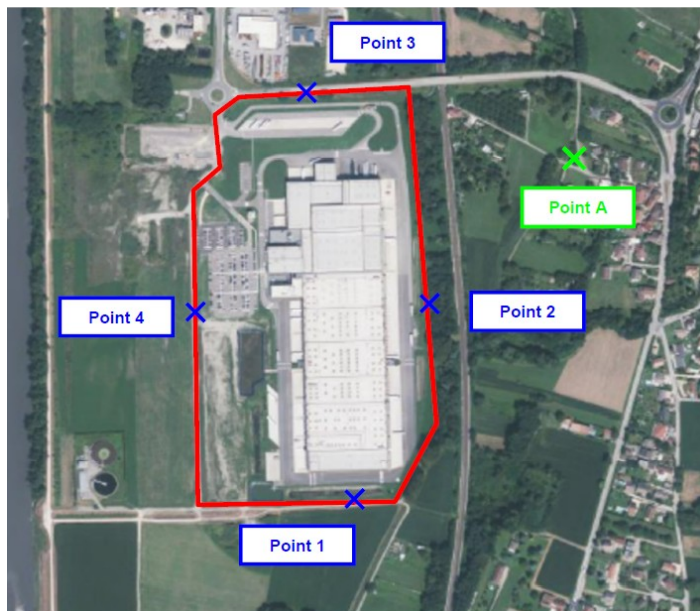
Les points de mesures sont situés comme suit (point A en zone à émergence réglementée) :

L'inspection constate que la mesure du niveau de bruit en période nocturne au niveau du point 3 n'est pas conforme (niveau de bruit égal à 63 dBA pour un niveau admissible égal à 60 dBA). Les critères d'émergence sont respectés en période diurne et nocturne.
