Rapport de l'Inspection des installations classées

Visite d'inspection du 06/09/2024

SCEA ANDRE ET JACQUES PERAULT ELEVAGE DE LA CAILLETERIE

Références : 2024-03991
Code AIOT : 0052700220

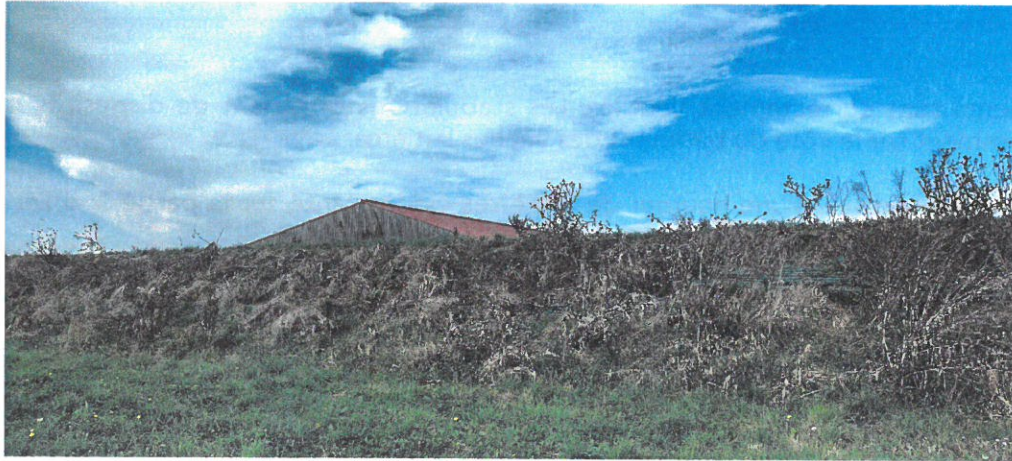
Référence réglementaire : Arrêté Préfectoral du 13/10/2021, article 12
Thème(s) : Élevage, Paysage
Prescription contrôlée : L'exploitant prend les dispositions appropriées qui permettent d'intégrer l'installation dans le paysage. L'ensemble des installations et leurs abords, placés sous le contrôle de l'exploitant, sont aménagés et maintenus en bon état de propreté. L'exploitant prend les dispositions appropriées pour préserver la biodiversité végétale et animale sur son exploitation, notamment en implantant ou en garantissant le maintien d'infrastructures agroécologiques de type haies d'espèces locales, bosquets, talus enherbés, points d'eau. Les nouveaux bâtiments d'élevage côté sud sont masqués par un talus planté d'essences locales sur un linéaire d'environ 400 mètres. La réalisation des plantations est effectuée par une entreprise spécialisée.
Constats : Les bâtiments d'élevage côté sud sont masqués par un talus planté sur un linéaire d'environ 400 mètres. Les pentes du talus sont recouvertes de plantes indésirables. Seuls quelques plants éparses sont visibles et ne dépassent pas 1 mètre de hauteur. L'exploitant a indiqué que les plantations réalisées ne se sont pas développées, malgré les efforts entrepris par le personnel de l'exploitation (fertilisation, système d'irrigation et paillage). L'exploitant a présenté les factures d'achat des plants. - facture du 15/12/2021 : achat de 350 plants de Carpinus (charmes), - facture du 14/02/2023 : achat de 200 plants de Ligustrum ovalifolium (troènes), - facture du 20/02/2023 : achat de toiles de paillage. La réalisation des plantations n'a pas été effectuée par une entreprise spécialisée, d'après les informations fournies par l'exploitant. Les réserves incendie récemment mises en place le long de la rue de la Cailletterie n'ont pas encore fait l'objet de dispositions pour leur intégration paysagère.

Talus côté sud de l'élevage : prise de vue du 06/09/2024.

Proposition de suites : Demande d'action corrective

Proposition de délais : 3 mois
