## **Rapport de l'Inspection des installations classées**

### Visite d'inspection du 04/04/2024

#### **BILLAUD PIECES & AUTOS**

ZAC des Arpents  
85440 Talmont-Saint-Hilaire

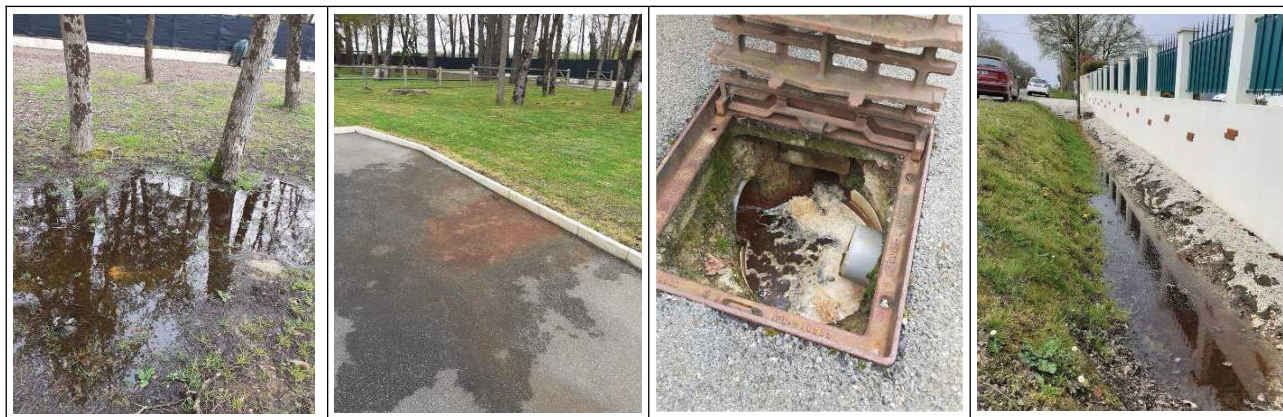
L'inspection a constaté qu'une pollution est présente sur le terrain situé derrière la maison qui est toujours saturé d'eau (lié aux fortes pluies des jours précédents), sur le parking extérieur au niveau de l'enrobé, dans le réseau d'eau pluvial (visible au niveau des regards), dans le puits et dans le fossé extérieur qui longe la maison. Des traces d'irisations sont présentes ce qui confirme la présence d'hydrocarbures.

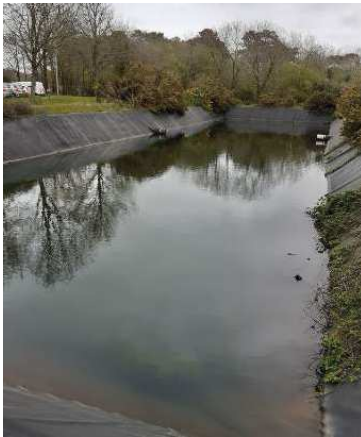
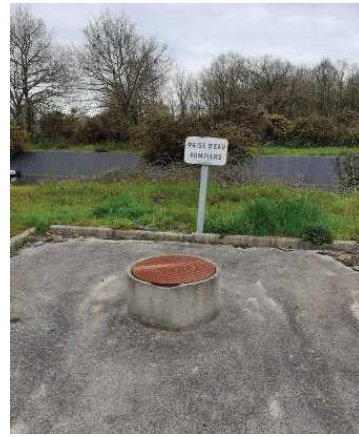
Les eaux pluviales non souillées en provenance des toitures sont évacuées par un réseau spécifique vers un bassin de rétention qui sert de réserve d'eau incendie. Ce bassin est en bon état, il n'est pas saturé et présente aucune trace d'hydrocarbure en surface.

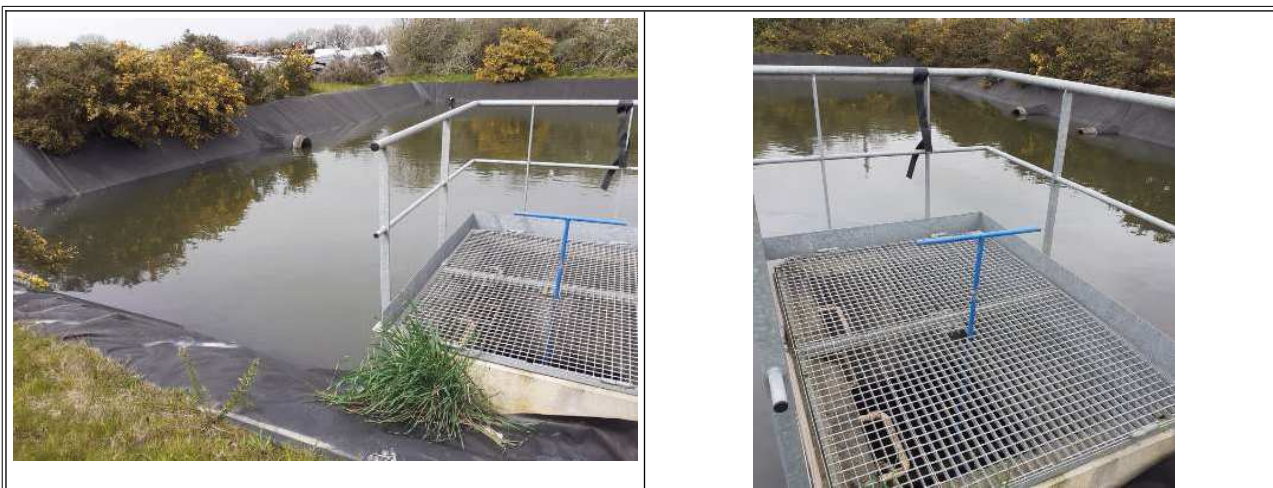
Le bassin est en bon état et n'est pas saturé. Ce bassin peut servir de bassin de confinement. Il est équipé d'un dispositif de confinement interne (vanne d'isolement) permettant d'isoler l'ensemble des eaux et les écoulements susceptibles d'être pollués lors d'un sinistre, y compris les eaux utilisées lors d'un incendie, afin que celles-ci soient récupérées ou traitées de façon à prévenir toute pollution des sols, des égouts, des cours d'eau ou du milieu naturel. Le dispositif de confinement est en bon état. Le dernier entretien a été réalisé en juillet 2023 (facture de la société SF Maçonnerie du 19/07/2023).

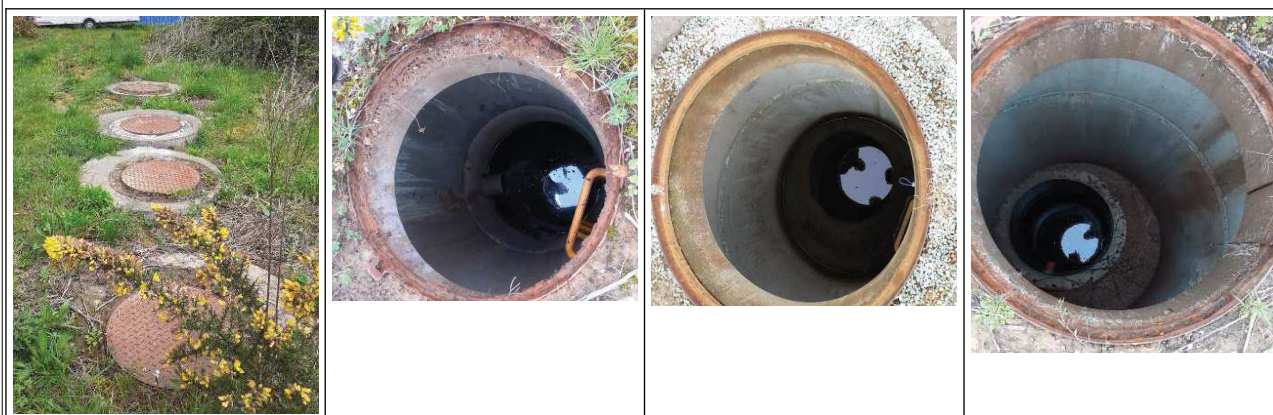
Le dispositif de traitement est constitué de 4 débourbeurs-déshuileurs montés en série. L'inspection a constaté qu'ils sont en bon état et qu'ils ne sont pas saturés. Le dernier entretien des débourbeurs-déshuileurs a été effectué le 21 novembre 2023. Les déchets ont été pris en charge par la société HYDRO ENVIRONNEMENT. L'inspection a consulté le bordereau de suivi de déchets associé qui est conforme.

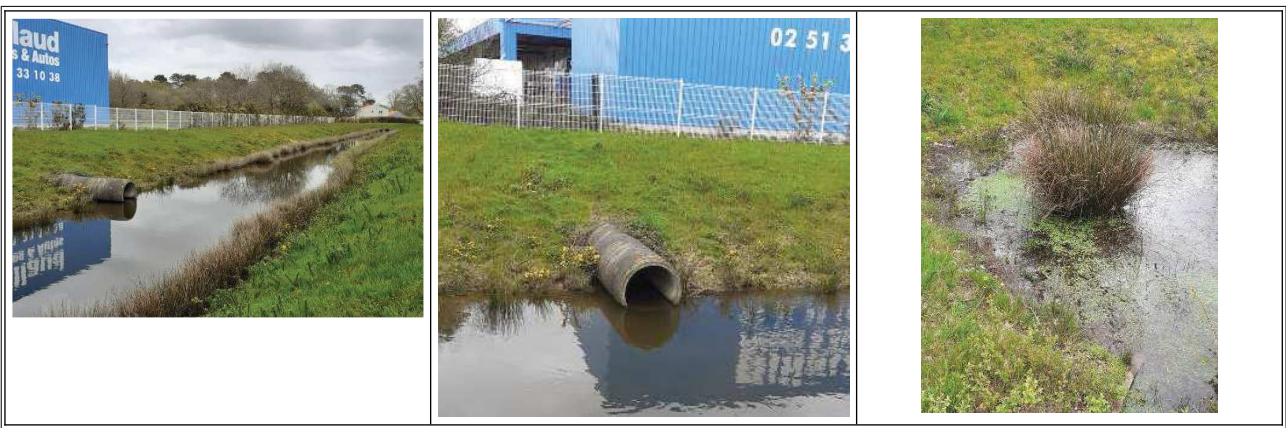
Les eaux après traitement sont rejetées dans une noue d'infiltration située en bordure du site. Une analyse de la qualité de cette eau est effectuée une fois par an conformément aux dispositions de l'article 31 l'arrêté ministériel du 26/11/2012. Le rapport de la dernière analyse des eaux de rejet effectuée par le Laboratoire de l'Environnement et de l'Alimentation de la Vendée a été consulté lors de la visite (Rapport n° L.2023.23668-1-2 du 14/09/2023). Les valeurs limites de rejet sont conformes et notamment l'indice d'hydrocarbure (0.26 mg/l relevé pour un seuil de 5 mg/l maximum). Un examen visuel de l'ensemble de la noue d'infiltration a été effectué par l'inspection et en particulier au niveau du point de rejet de l'établissement BILLAUD AUTOS ET PIECES. Aucune présence d'hydrocarbure ou d'irisation a été constaté en surface. Aucun poisson mort a été recensé lors de ce contrôle.
