Rapport de l'Inspection des installations classées

Visite d'inspection du 12/12/2022

RENAULT S.N.C.
ZI Portuaire du Havre

Références : 20221212_VI_RENAULT SNC_Exercice PMA

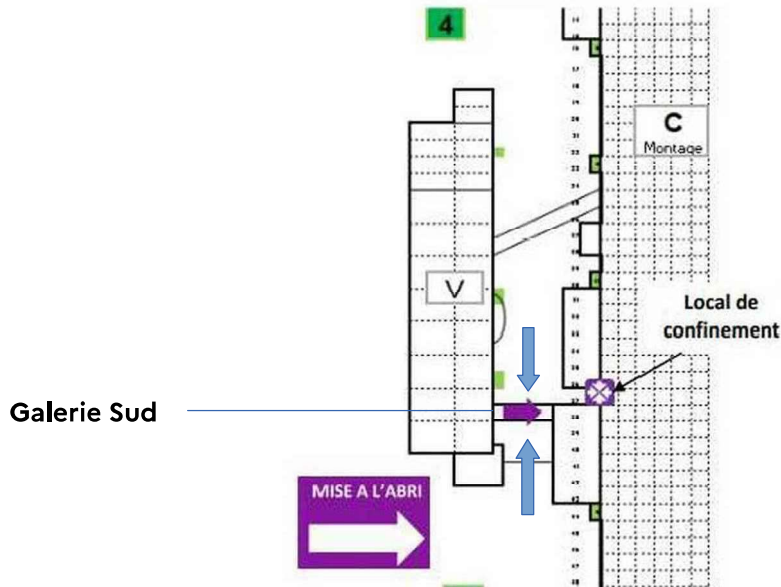
Observations : Afin de rejoindre le lieu de confinement dans le bâtiment C, le personnel du bâtiment V doit emprunter un corridor couvert (« galerie sud ») reliant les deux bâtiments. Ce dernier présente deux sas latéraux en son milieu permettant le passage de poids-lourds au travers de la galerie (voir flèches bleues sur le schéma ci-dessous). Ces sas sont, par défaut, en position ouverte, et étaient ouverts au moment de l'évacuation. Un poids lourd était en approche lors du passage des derniers salariés et de l'inspecteur des installations classées. Outre le risque potentiel d'accident, susceptible d'être aggravé par le stress et la précipitation pouvant survenir en cas d'événement réel, il apparaît nécessaire de procéder à la fermeture de ces deux sas au regard d'une situation présentant des dangers de toxicité.

En cas de déclenchement des sirènes et si vous entendez « ALERTE CONFINEMENT », dirigez vous vers le local de confinement (Bat C, Entresol, verrière 10) en passant par la galerie Sud en suivant la signalétique violette.

L'inspection des installations classées invite l'exploitant à réfléchir à une solution sur ce sujet (fermeture automatique asservie au déclenchement de l'alerte confinement, activation manuelle de la fermeture des sas par la première personne arrivant à leur niveau lors de l'évacuation, position fermée par défaut...). Le cas échéant, l'exploitant mettra à jour son PMA.
