Rapport de l'Inspection des installations classées

Visite d'inspection du 27/04/2023

SARL RICARD

La société Ricard est autorisée à exploiter par arrêté préfectoral N°2012212-0009 du 30 juillet 2012 une carrière de sable aux lieux-dits "Derrière Montmou Est et Derrière Montmou Ouest" sur la commune de Mornas pour une capacité maximale de production de 145 000 tonnes/an.

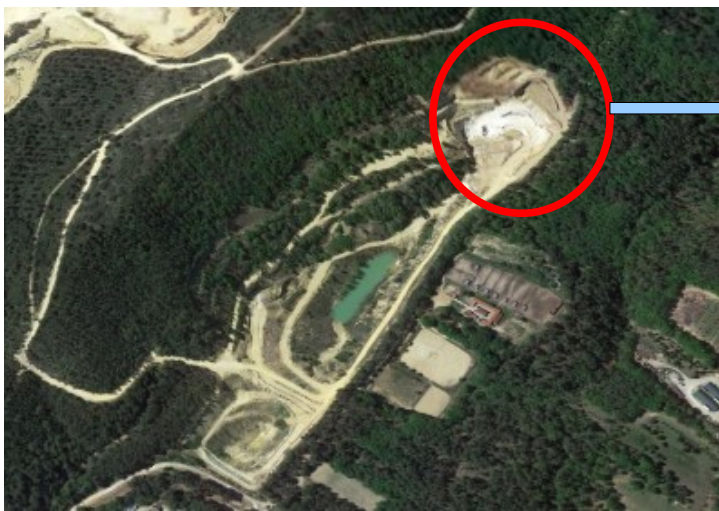
Constats : Constats de la visite d'inspection du 19/10/2017: certains fronts de la zone d'extraction actuelle avaient une hauteur supérieure à 15 mètres. Par ailleurs, le dossier de demande d'autorisation faisait état de la banquette de 8 mètres de large minimum, ce qui n'était pas toujours le cas. L'exploitant précise qu'à ce jour deux fronts sont créés en partant du haut. Un front de 15 mètres de haut avec une banquette de 8 mètres de haut, le troisième front est en cours de réalisation. Les constats effectués sur site lors de la visite d'inspection du 27/04/2023, ainsi que les informations mentionnées sur le plan topographique consulté en séance, daté de décembre 2022 et communiqué par courriel du 03/05/2023 à la DREAL PACA, ont montré que la hauteur des fronts en cours d'exploitation, au sud ouest de la carrière, est comprise entre 20 mètres et 40 mètres. Des gradins d'une largeur estimée entre 1 à 2 mètres ont également été observés.

La société RICARD n'exploite pas le site conformément aux éléments techniques contenus dans le dossier de demande d'autorisation présenté le 22/04/2011 : en effet, celui-ci prévoit une hauteur de fronts de 14 mètres, et des gradins de 4 à 5 m en phase d'exploitation (et 8 m à l'issue des opérations de remise en état), afin s'assurer la stabilité du massif. Par ailleurs, l'exploitant n'a pas informé Mme la Préfète de cette modification des conditions d'exploitation préalablement à sa mise en oeuvre. En particulier, aucune étude géotechnique garantissant la stabilité du massif n'a été produite par la société Ricard.

Vue aérienne de la zone exploitée en 2023

Observations : Cette non conformité fait l'objet d'une proposition de mise en demeure consistant à imposer à l'exploitant, dans un délai de 3 mois, de porter à la connaissance de madame la Préfète la modification des conditions d'exploitation, relative au profil des talus (hauteur des fronts, largeur des banquettes, etc), en application de l'article R.181-46 du code de l'environnement. Ce porté à connaissance comprendra tous les éléments d'appréciation nécessaires, dont notamment :

- une étude géotechnique permettant de se prononcer sur la stabilité des talus ne respectant pas les dispositions géotechniques définies dans le dossier de demande d'autorisation du 22 avril 2011. Cette étude doit se prononcer sur :
 - la stabilité à court et long termes des fronts ;
 - le cas échéant, les mesures de confortement requises ;
 - les mesures de suivi géotechnique particulières éventuellement nécessaires, afin de contrôler la stabilité du massif ;
- une évaluation des incidences de ces modifications sur les profils des talus, le phasage d'exploitation, le calcul du montant des garanties financières, les conditions de remise en état initialement prévues,... ;
- une évaluation de la quantité du gisement extrait en plus, par rapport à l'enveloppe définie dans le dossier du 22 avril 2011 précité.

Il est également proposé une mesure d'urgence consistant en la suspension de l'activité d'extraction jusqu'à, d'une part, transmission d'une étude géotechnique démontrant l'absence de risque d'instabilité des terrains à court terme et, d'autre part, jusqu'à l'autorisation de Madame la Préfète si l'exploitant souhaite poursuivre l'exploitation de sa carrière en dérogeant aux

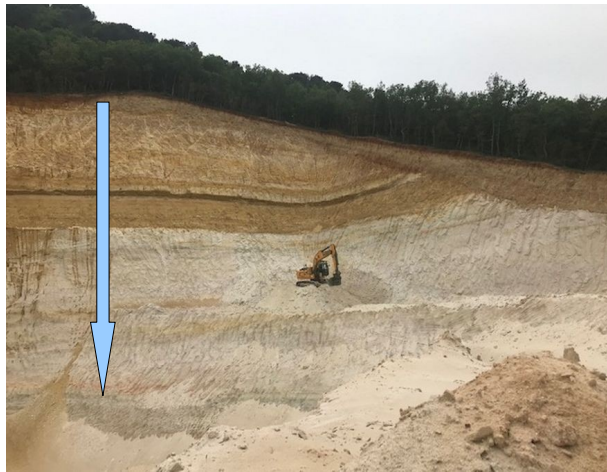
Front d'abattage compris entre 20 et 40 mètres

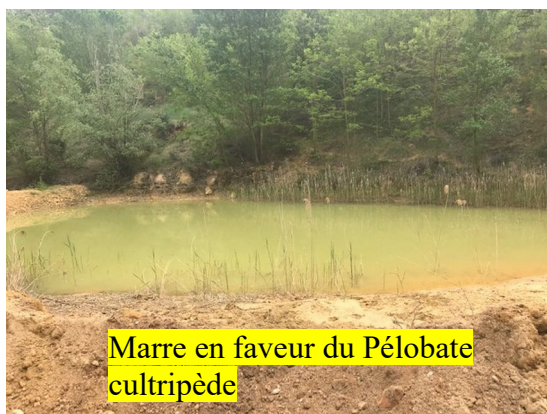
Constats : La visite d'inspection du 27/04/2023 a permis de constater que l'exploitant a missionné un bureau d'étude spécialisé pour la réalisation du suivi écologique du site. Celui-ci est annuel.

Lors de la visite, l'inspection des installations classées a pu consulter le dernier rapport écologique réalisé au titre de l'année 2022. Ce document contient un suivi des habitats, faunes et flore du site. Il contient également des prescriptions afin d'améliorer la fonctionnalité du site ainsi que des aménagements en faveur en particulier du pélobate cultripède. Le dernier rapport écologique réalisé au titre de l'année 2022 a été communiqué à la DREAL par courriel du 02/05/2023.

Observations : Le rapport réalisé par le bureau d'études en charge du suivi écologique du site pourra être enrichi par une mise en valeur plus apparente des travaux réalisés ou en devenir au droit de la zone d'étude afin d'obtenir une meilleure visibilité. Ce travail pourra être présenté sous la forme d'un tableau et préciser la nature des opérations, des aménagements ainsi que la période optimale des travaux à effectuer en vue de préserver les intérêts biologiques des espèces présentes in situ.
