Rapport de l'Inspection des installations classées

Visite d'inspection du 24/04/2025

SEVEPI Hargeville

Le Noyer à vert
78790 Hargeville

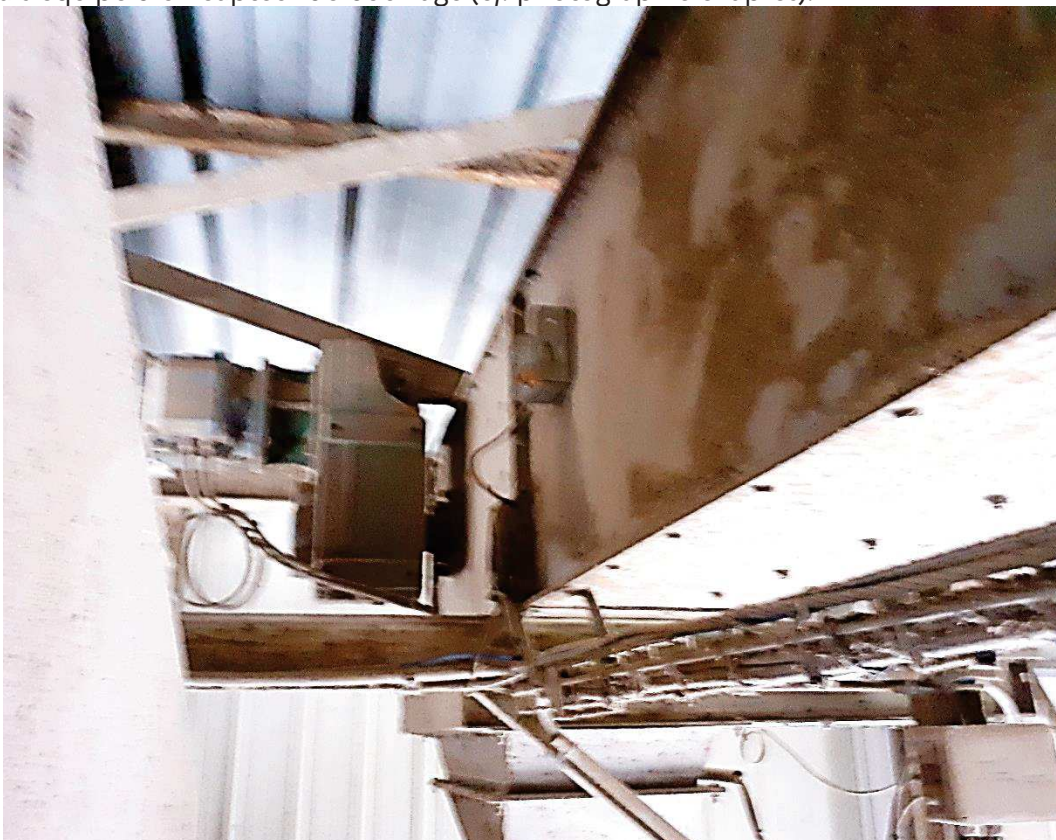
L'inspection vérifie au cours du contrôle du 24/04/2025 que le transporteur à chaînes TC12 est désormais équipé d'un capteur de bourrage (cf. photographie ci-après).
