## **Rapport de l'Inspection des installations classées**

### Visite d'inspection du 20/01/2025

### **CARRIERE LANDAIS ANDRE SA**

**Références :** 2025-N1-41  
**Code AIOT :** 0006300072

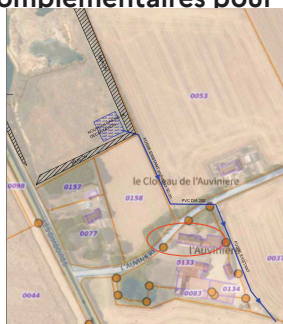
**Remarque 1 :** En amont de l'inspection, le plaignant a indiqué que suite à des travaux réalisés par l'exploitant des ruissellements importants seraient relevés en bas de champ, sur la voirie et dans le fossé opposé (liés à tranchée de sable pour pose de la canalisation PVC). L'exploitant devra vérifier ce point lors des prochains épisodes d'intempéries conséquents et analyser si les travaux en question ont contribué à accentuer le phénomène de ruissellement dans ce secteur et mettre en œuvre des actions complémentaires pour remédier aux éventuels désordres occasionnés .
