Unité départementale de Rouen-Dieppe

## **Rapport de l'Inspection des installations classées**

Visite d'inspection du 24/01/2022

#### **SMEDAR**

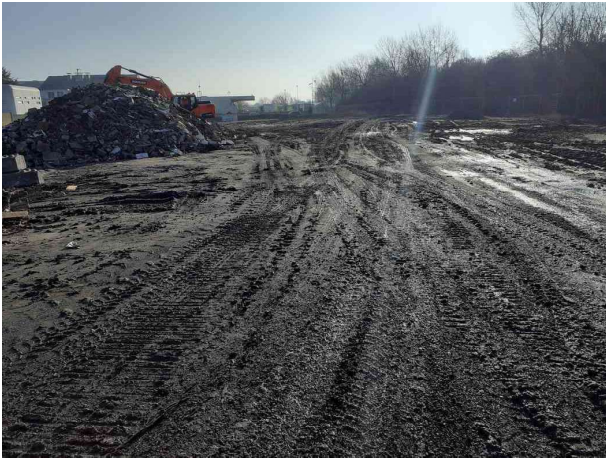
| <b>Constats :</b> Lors de la visite des installations, l'inspection constate qu'il n'y plus de stockage de mâchefers maturés valorisables dans la zone sud qui accueillera la future unité de traitement des encombrants.<br><br>Les prescriptions de l'article 3 de l'arrêté préfectoral complémentaire du 19/02/2020 peuvent donc être abrogées. |

*Illustration 1 : zone sud évacuée des stockages de mâchefers et future plateforme de l'UTE*

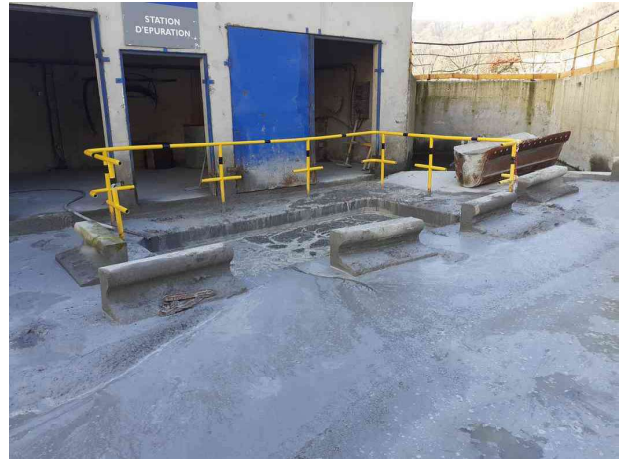
Lors de la visite des installations, l'inspection constate la modification de la voirie permettant d'orienter les eaux chargées en mâchefers autour du bâtiment de maturation des mâchefers vers le bac de rétention puis la lagune.

*Illustration 2 : nouveau bac de décantation des eaux pluviales de l'UTM avant rejet dans le bassin de décantation*

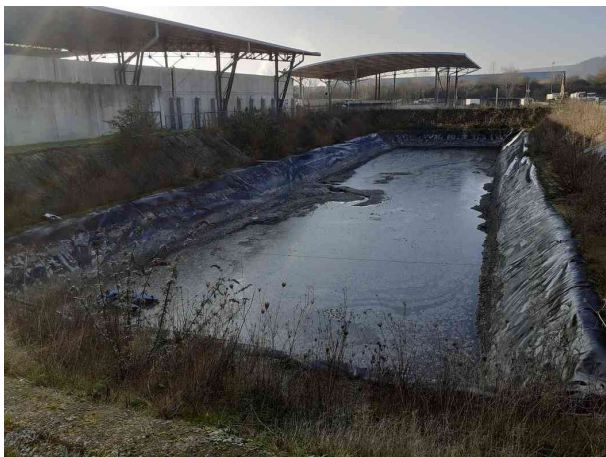
*Illustration 3 : bassin de décantation des eaux pluviales de l'UTM*

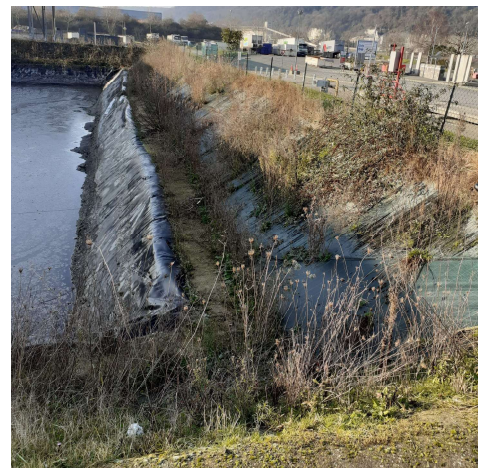
*Illustration 4 : abords du bassin à débroussailler*

Demande n°2022-01/2 : L'exploitant organisera le débroussaillage de la partie haute des abords du bassin de décantation de l'UTM afin de garantir son étanchéité dans le temps. Ce point pourra faire l'objet d'un contrôle ultérieur.

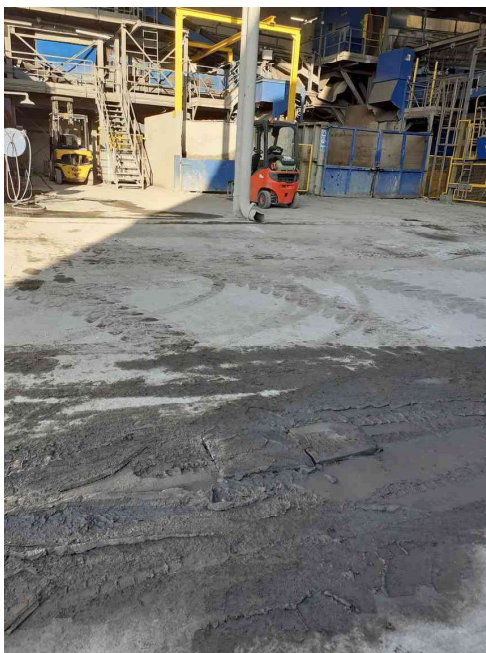
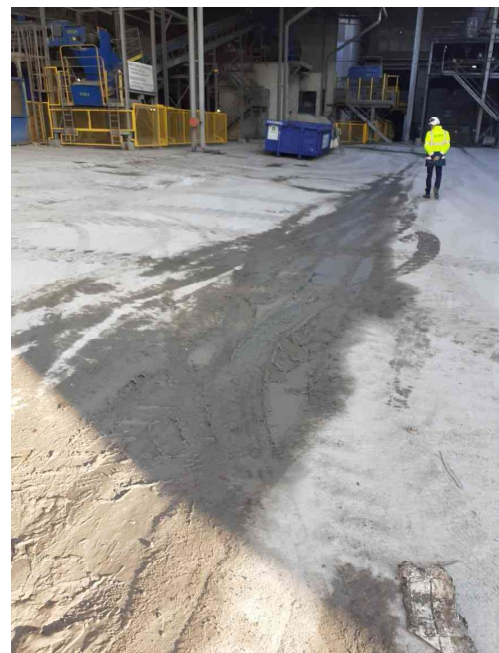
L'inspection constate également la présence de boues susceptibles de contenir des mâchefers au niveau du caniveau de récupération des eaux pluviales à proximité de la zone de traitement des mâchefers. L'exploitant indique à l'inspection que l'exutoire de ce caniveau est la Seine, après passage par le débourbeur-déshuileur. L'exploitant précise qu'une balayeuse nettoie les voiries du site une fois/semaine, sans pouvoir affirmer que la zone souillée en face du traitement des mâchefers est concernée par ce nettoyage.

*Illustrations 5 et 6 : caniveau et avaloir des eaux pluviales à proximité du traitement des mâchefers qui ne passent pas par le bassin de décantation*

Par ailleurs, sous 1 mois à réception de ce rapport d'inspection, l'exploitant fera à retour à l'inspection sur l'organisation qu'il retient afin d'éviter que des eaux souillées issues de la voirie en face du traitement des mâchefers soient rejetées en Seine.
