Rapport de l'Inspection des installations classées

Visite d'inspection du 19/05/2025

CALCAIRES REGIONAUX

ZA les Fonds-Chemin du Bac de Bompas

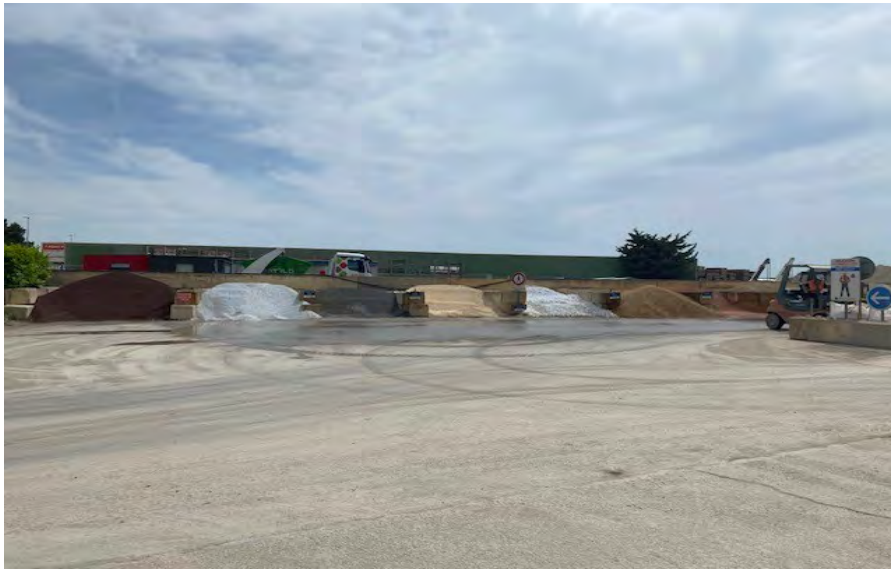
Photos n°1 – stocks de matériaux (déco) situés à l'entrée du site

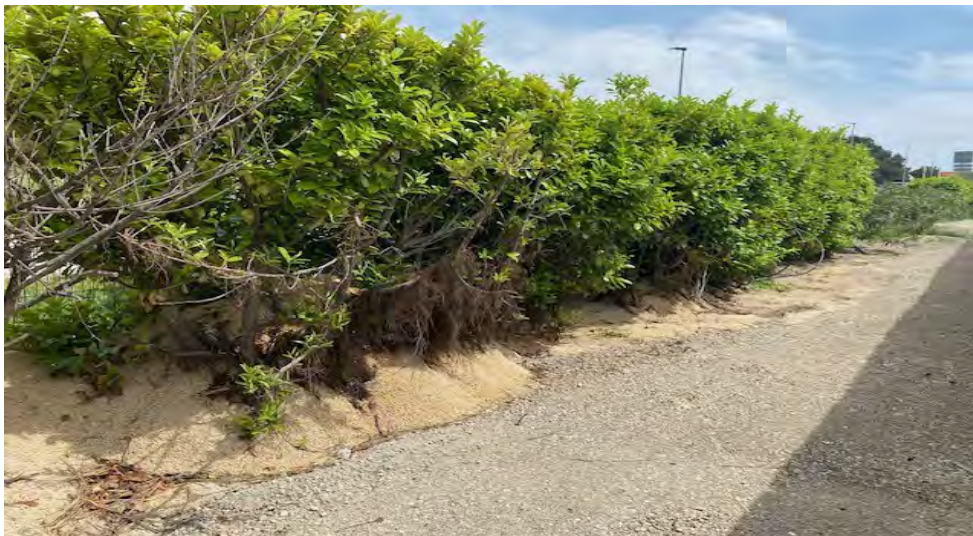
Photo n°2 – haie paysagère côté chemin du Bac de Bompas-
troncs des végétaux entourés de matériaux

L'exploitant doit, dans un délai de trois mois, mettre en œuvre des mesures visant à améliorer l'intégration paysagère du site, notamment :

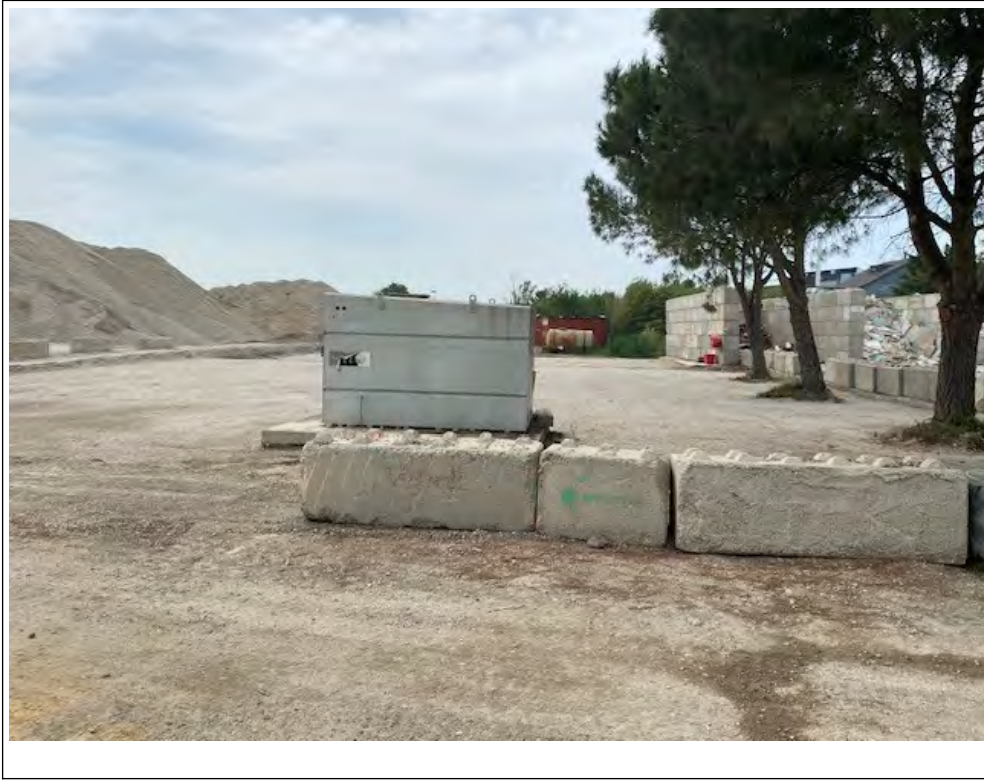
Photo n°3 – zone appartenant à la société MAT'ILD suite au
nouveau plan de bornage du 24/11/2024 et toujours dans le
périmètre ICPE de la société Calcaires Régionaux

Cette non-conformité fait l'objet d'une proposition de mise en demeure consistant à imposer à l'exploitant, dans un délai de trois mois, de porter à la connaissance de Monsieur le Préfet les modifications portant sur la réorganisation du site avec tous les éléments d'appréciation nécessaires, conformément aux dispositions de l'article R. 512-46-23.II du code de l'environnement. En outre, le dossier devra préciser les mesures prises pour assurer la protection des intérêts visés à l'article L. 511-1 du code de l'environnement.

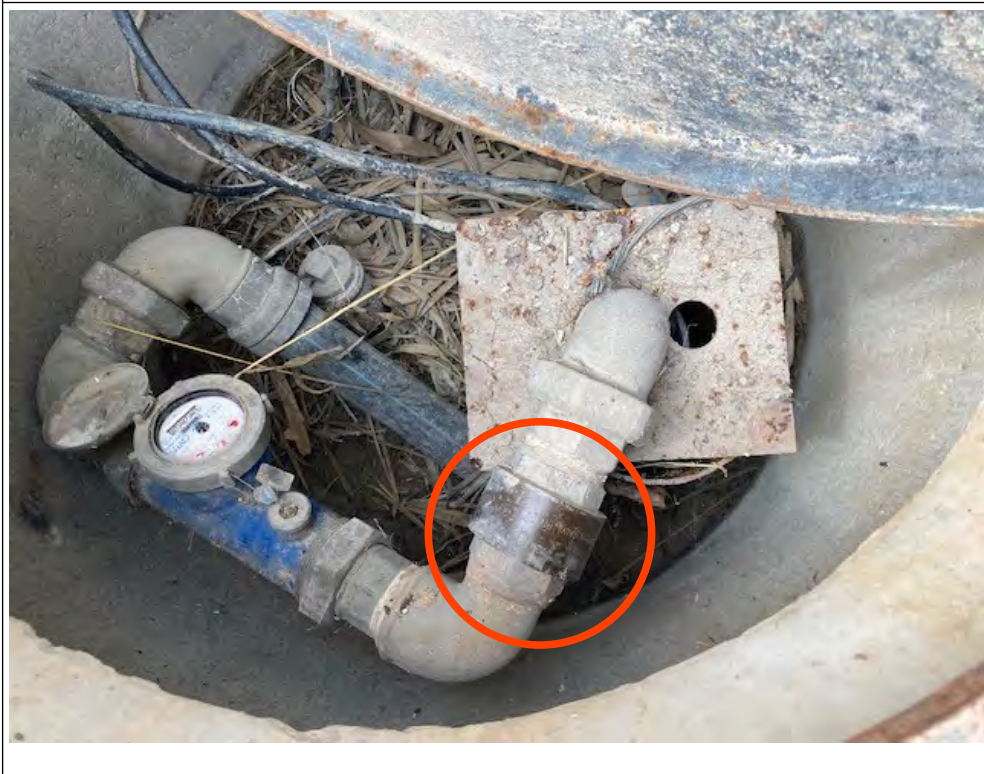
Par courriel du 29/09/2023, l'exploitant a produit un reportage photographique démontrant la présence d'un disconnecteur. La visite de site a confirmé sa présence.

Photo n°4 – présence d'un disconnecteur

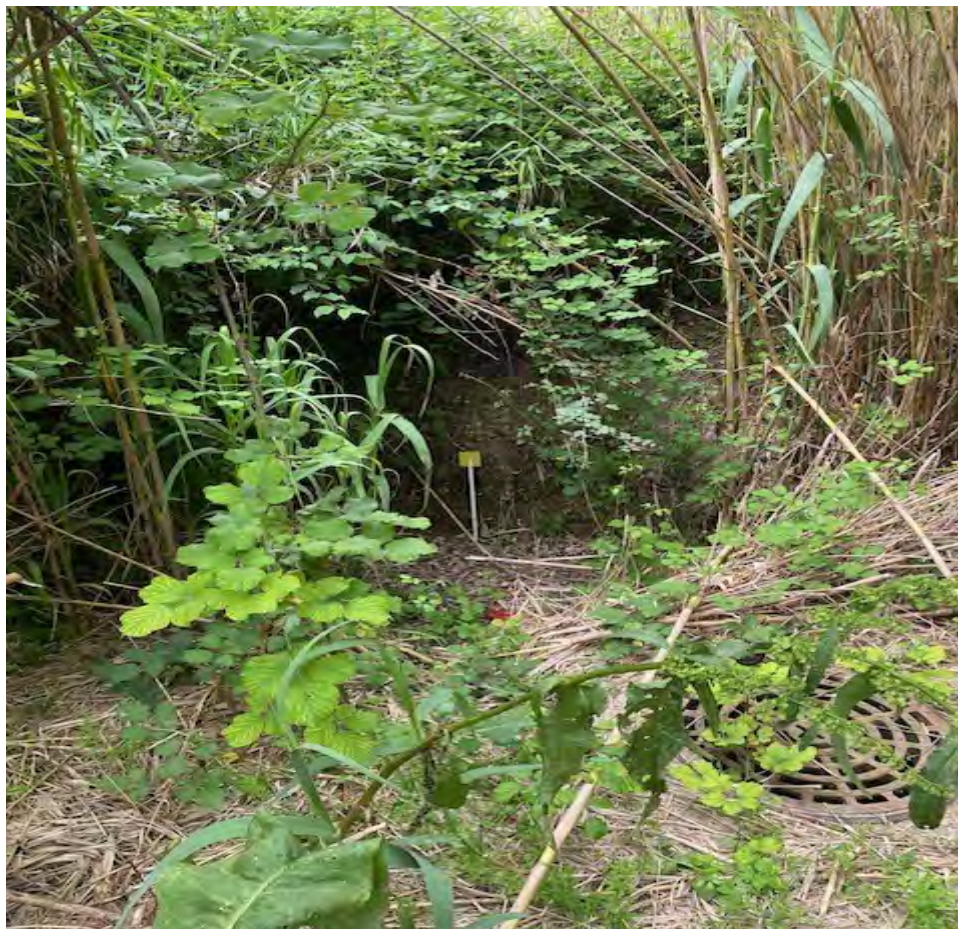
Photo n°5 – présence d'une borne situé à l'angle de la société Calcaires Régionaux et de la société MAT'ILD

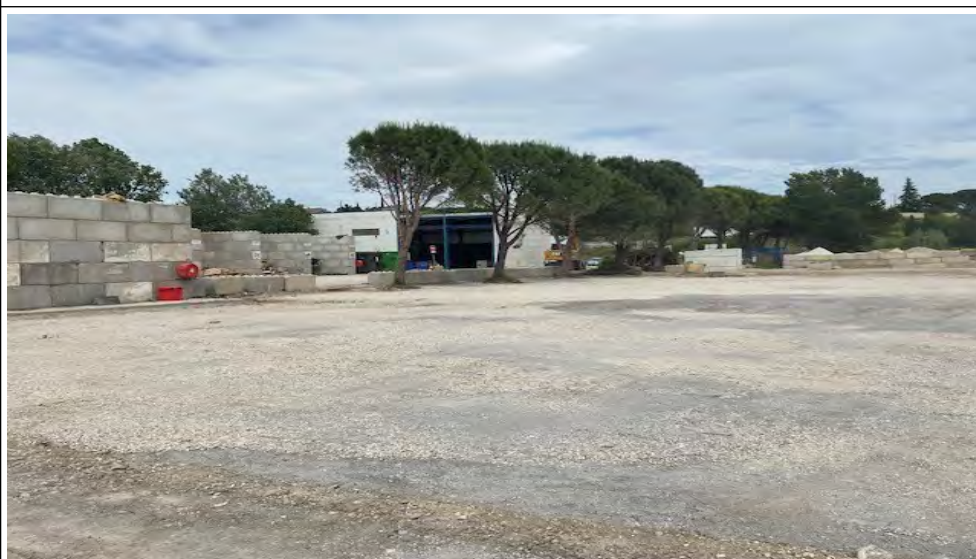
Photo n°6 – Absence de clôture entre les deux ICPE : Société Calcaires Régionaux et la société MAT'ILD

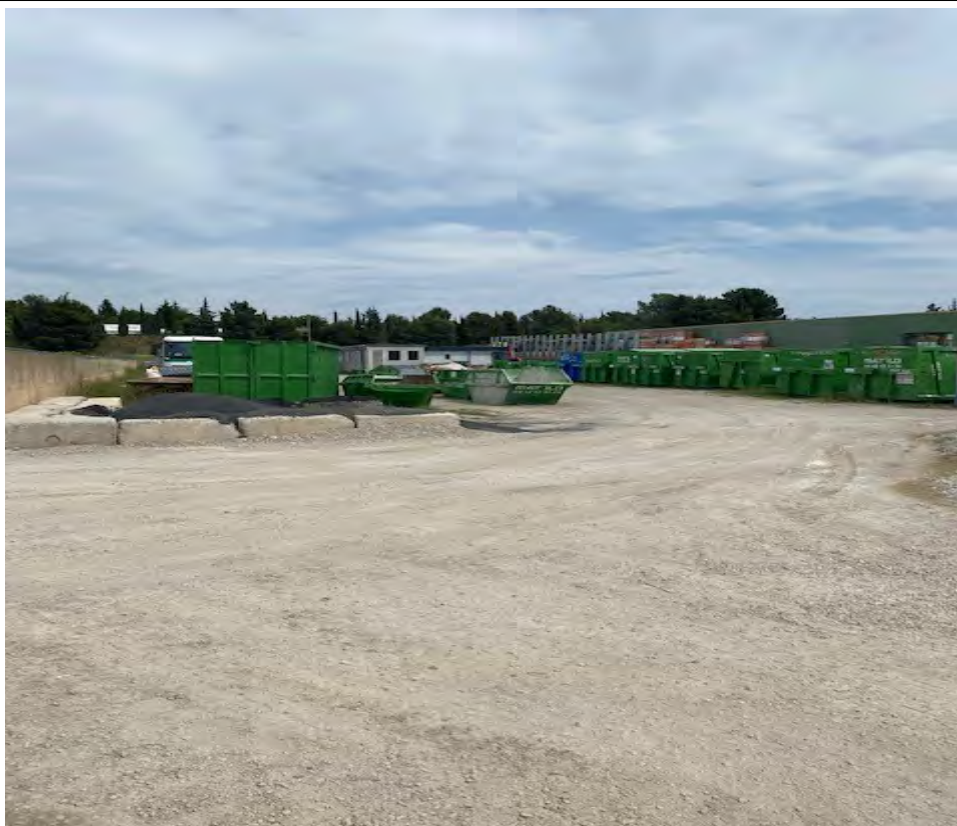
Photo n°7 – zone au Sud du site récemment louée par la société Calcaires Régionaux

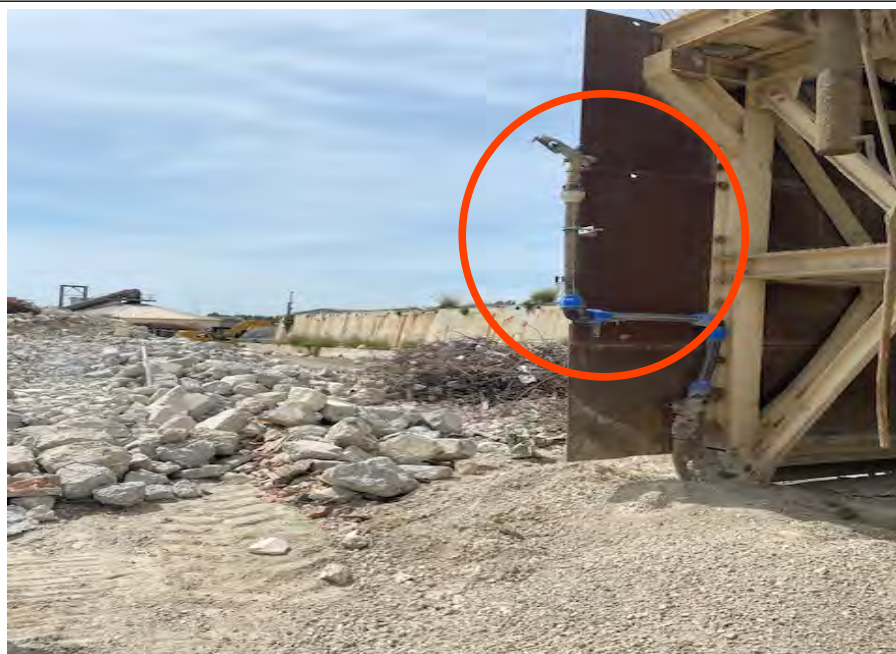
Le site comporte 25 asperseurs, en cours de re-déploiement (réorganisation des stocks du site).

Photo n°8 – exemple d'aspenseurs situés à l'arrière du site

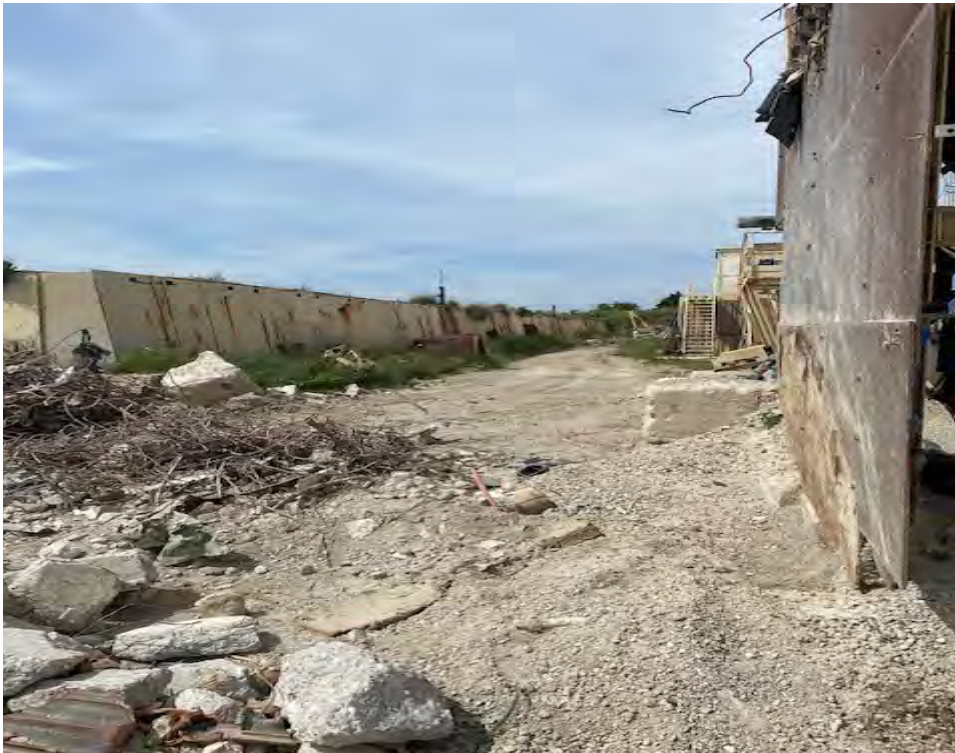
Photo n°9 – zone en cours de modification à l'arrière du site
entre la société Calcaires Régionaux et une autre ICPE
(NOVERGIE)

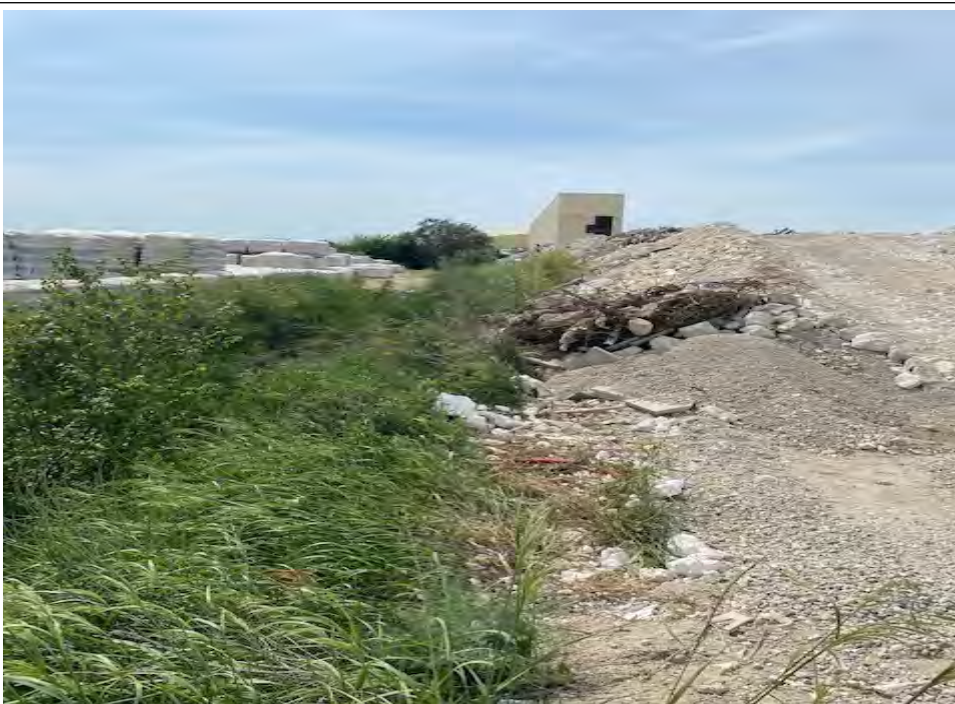
Photo n°9 – Absence de Haies entre la société Calcaires
Régionaux et la société Pradier bloc

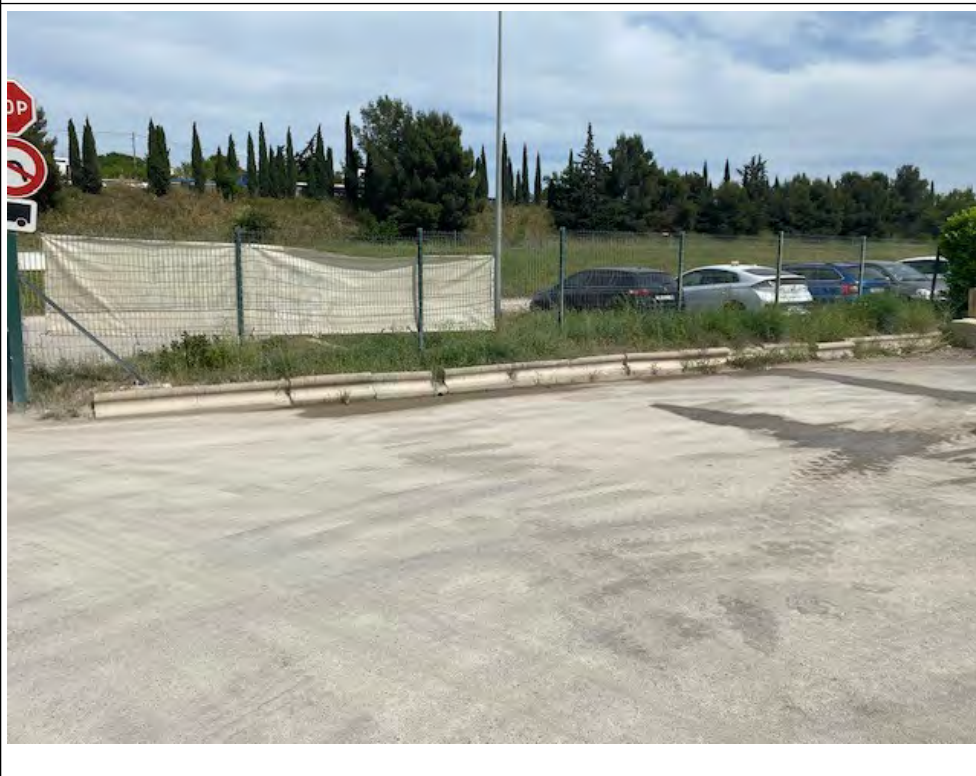
Photo n°10 – Absence de Haies côté chemin du Bac de Bompas

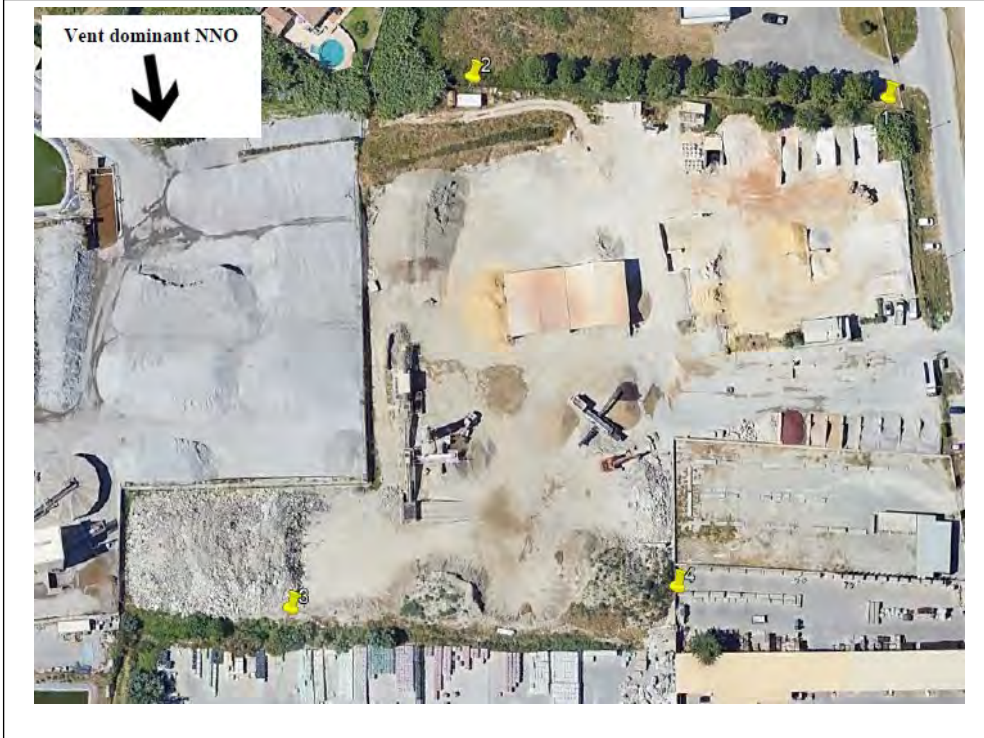
Photo n°12 – localisation des plaquettes

Les mesures des deux premières campagnes ont été réalisées sur quatre points de mesures, similaires aux campagnes précédentes. Au vu des résultats provisoires, il apparaît un empoussièremment modéré au niveau des habitations (point 2) et un empoussièremment élevé au Sud (point 4), zone ou la végétation est absente.

Compte tenu de la nouvelle répartition des parcelles des 2 sociétés (Calcaires Régionaux et MAT'ILD), ainsi que la restitution d'une zone d'environ 500 m et appartenant à la société SUEZ ÉNERGIE située à l'arrière du site l'exploitant doit procéder à la réévaluation des stations de mesures existants afin d'évaluer la pertinence de leur positionnement dans un délai de trois mois.
