## **Rapport de l'Inspection des installations classées**

Visite d'inspection du 29/04/2026

**GAEC DU MONTEIL**

Références : D 26 - 338  
Code AIOT : 0054300457

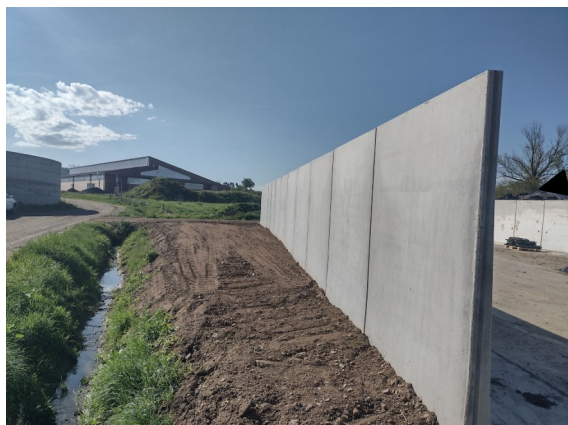
Photo 1

- le remplacement du silo taupe à côté les silos couloirs existants par un silo bétonné. Des drains en périphérie ont été mis afin de collecter d'éventuels jus de silos pour les rediriger vers la fosse à lisier à proximité.

Nouveau silo couloir réalisé

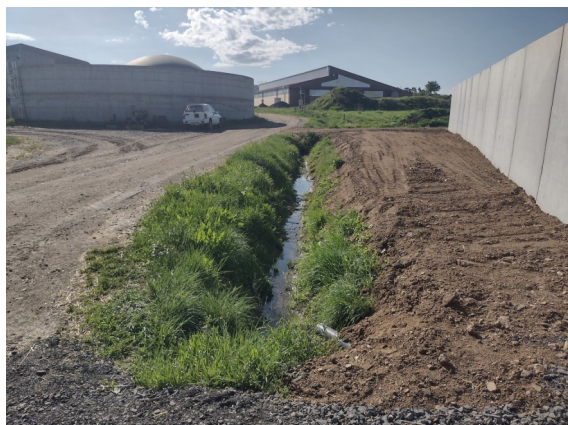
Photo 2

Collecte des eaux de drainage autour du silo

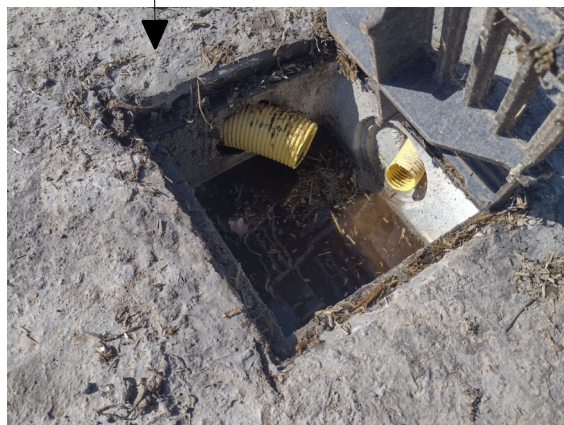
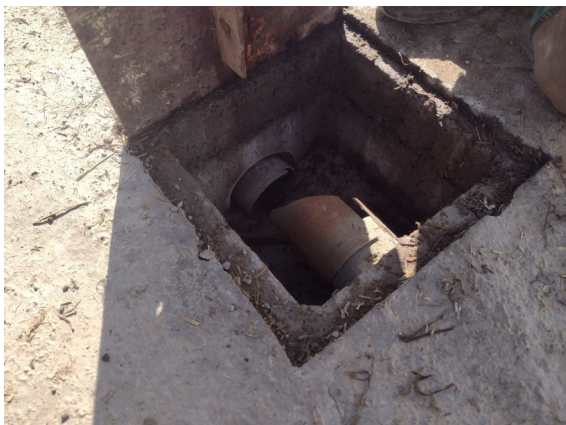
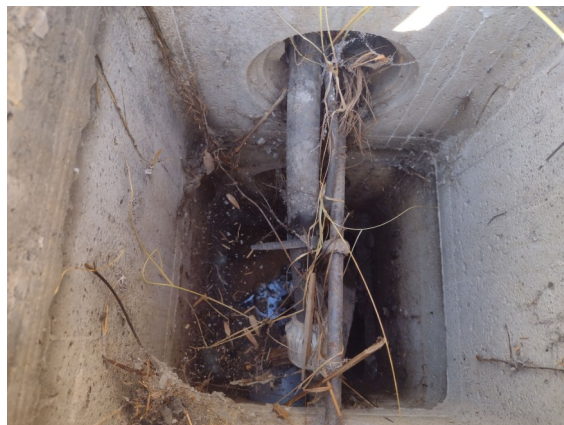
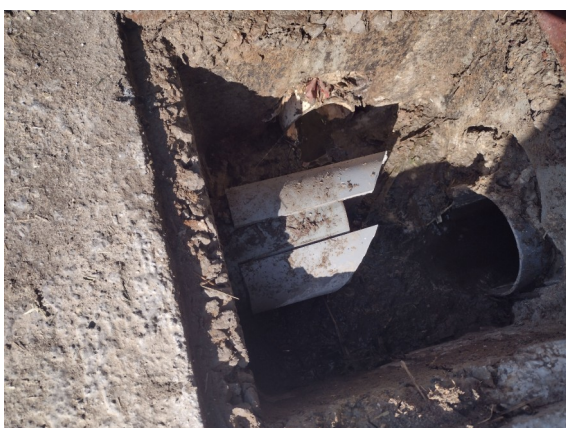
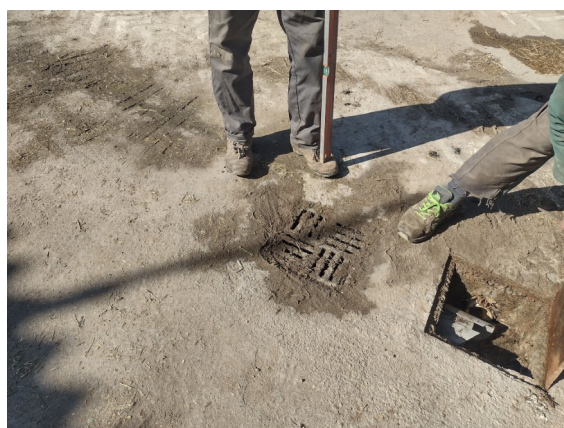
- la réfection complète du réseau assurant la canalisation des jus de silos et la mise en place de nouveaux déversoirs d'orage. L'exploitant a ouvert l'ensemble des déversoirs afin de montrer leur fonctionnement et leur entretien.

L'exploitant est bien conscient de l'entretien des déversoirs à réaliser.

Divers déversoirs d'orage qui ont été contrôlés sur le suivi entretien

| <p><b>Demande à formuler à l'exploitant à la suite du constat :</b></p> <p>Il est demandé à l'exploitant de fournir un plan des réseaux détaillés pour la collecte des jus de silos.</p> |

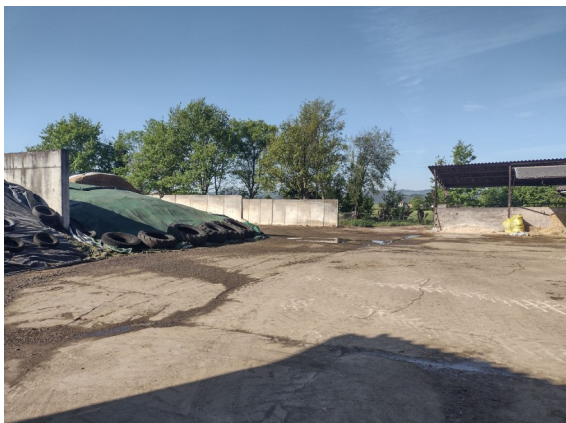
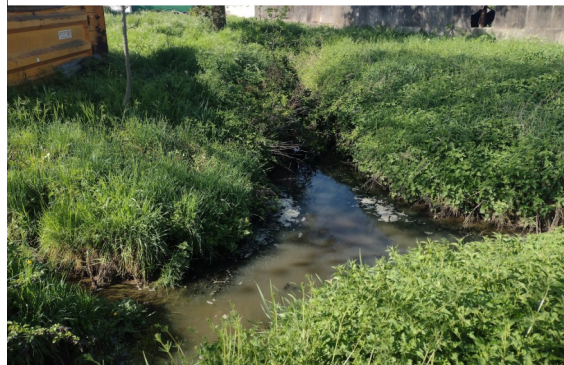
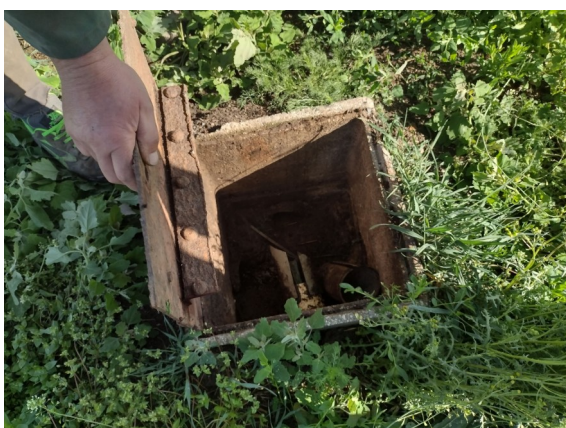
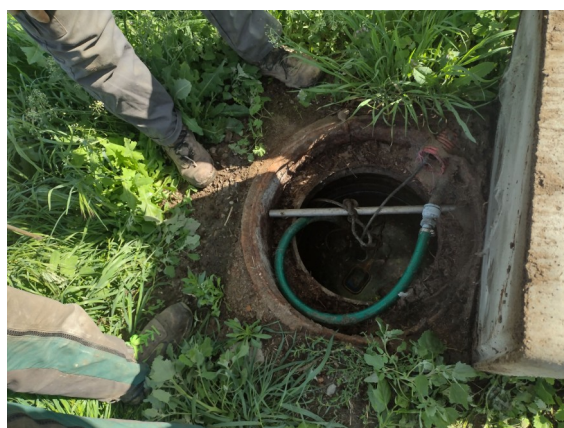
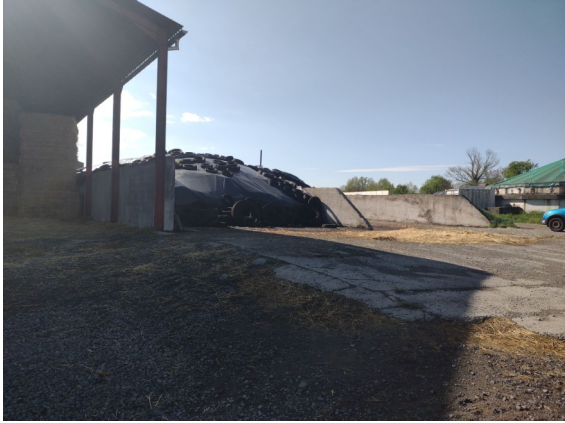
Il a été vu les exutoires des divers déversoirs d'orage qui se rejettent entre la fosse à lisier à côté les silos couloirs et un bâtiment de stockage céréales et un directement dans le fossé . Les eaux déversées se rejettent par la suite dans le ruisseau qui traverse "Le Monteil" en transitant par le fossé longeant la voie communale. L'état des eaux rejetées par ces exutoires semblent corrects mais présente une légère charge organique qui peut être auto-épurée.

Collecte des eaux pluviales du site d'élevage qui se dirige vers un fossé se rejetant dans le ruisseau du Monteil
