## **Rapport de l'Inspection des installations classées**

Visite d'inspection du 27/01/2023

#### **VALNOR SASU**

Références : 2023.101  
Code AIOT : 0005307457

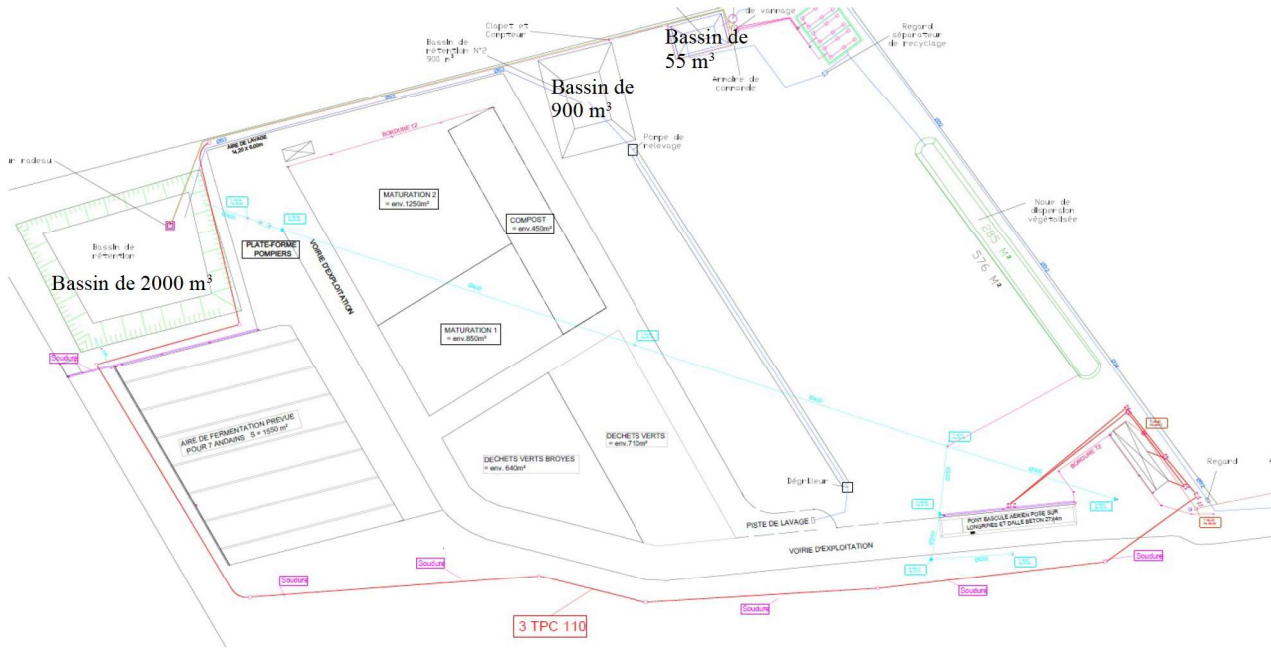
**N° 11 : Modification de l'installation**

<b>Référence réglementaire :</b> Arrêté Préfectoral du 22/07/2015, article 1.5.1
<b>Thème(s) :</b> Situation administrative, Modification
<b>Point de contrôle déjà contrôlé :</b> Sans Objet
<b>Prescription contrôlée :</b> Toute modification apportée par le demandeur aux installations, à leur mode d'utilisation ou à leur voisinage, et de nature à entraîner un changement notable des éléments du dossier de demande d'autorisation, est portée avant sa réalisation à la connaissance du Préfet avec tous les éléments d'appréciation, en application de l'article R 512-33 du Code de l'Environnement.
<b>Constats :</b> Le porter à connaissance concernant l'épandage est en cours d'instruction. Il est prévu que l'arrêté préfectoral complémentaire à venir actera les évolutions passées du site, l'actualisation des rubriques et instituera les éventuelles garanties financières nécessaires.  L'exploitant a été informé que l'inspection est en attente de réponse de sa part concernant les points suivant pour finaliser l'instruction : -capacité et régime associé la rubrique 2791, -actualisation du montant des éventuelles garanties financières, -conservation ou non des parcelles actuellement autorisées pour la valorisation des jus par voie d'épandage.  Le plan actualisé du site transmis par l'exploitant suite à l'inspection est présenté ci-dessous :
