Rapport de l'Inspection des installations classées

Visite d'inspection du 12/06/2025

IMERYS CERAMICS FRANCE

site de beaujard
77459001
77160 Poigny

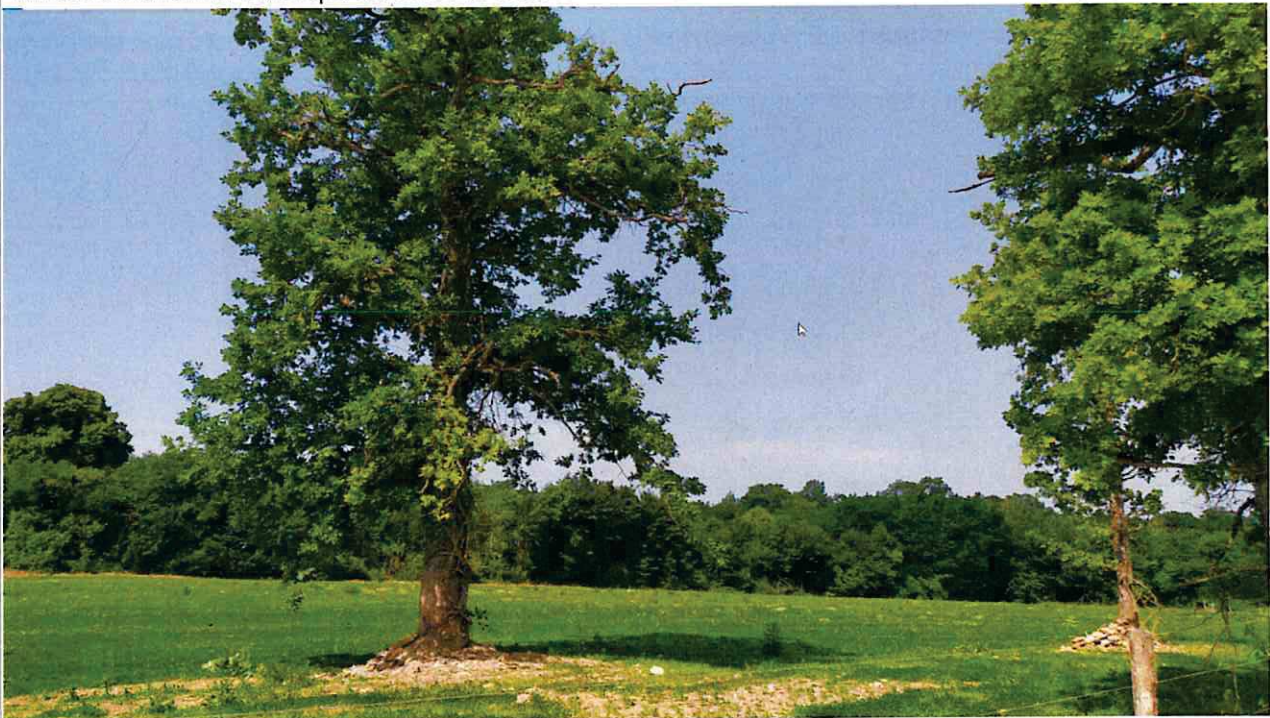
L'inspection constate une belle progression de la remise en état du plan d'eau nord et de la prairie à l'est du chemin rural qui traverse le site.

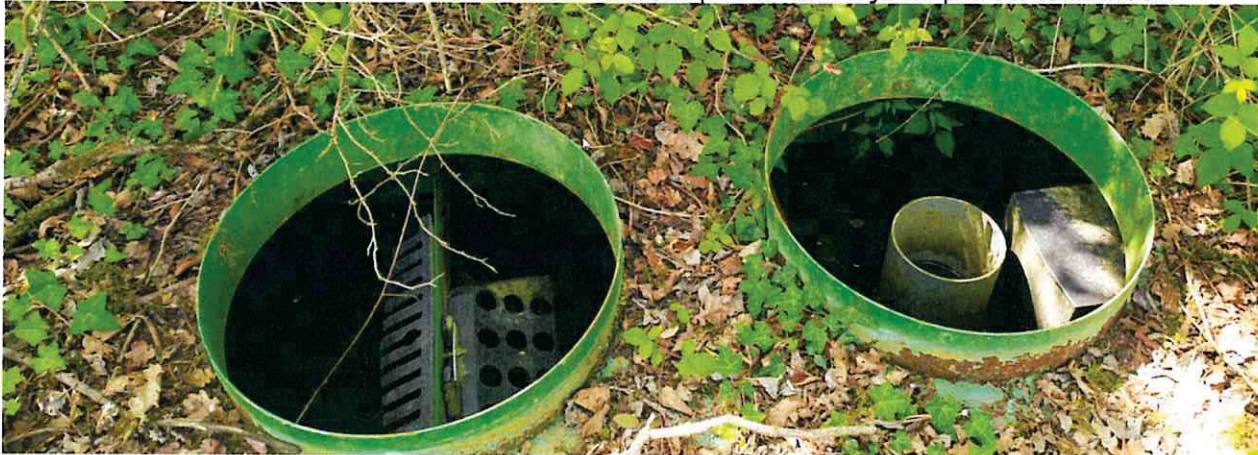
L'inspection constate que cette carrière dispose de deux aires étanches.

Les débourbeurs déshuileurs de l'aire étanche "historique" n'ont toujours pas de couvercles.
