## **Rapport de l'Inspection des installations classées**

Visite d'inspection du 15/10/2025

#### **CALCAIRES DE LA BRIE**

Références : *E/25-2773*  
Code AIOT : 0006502209

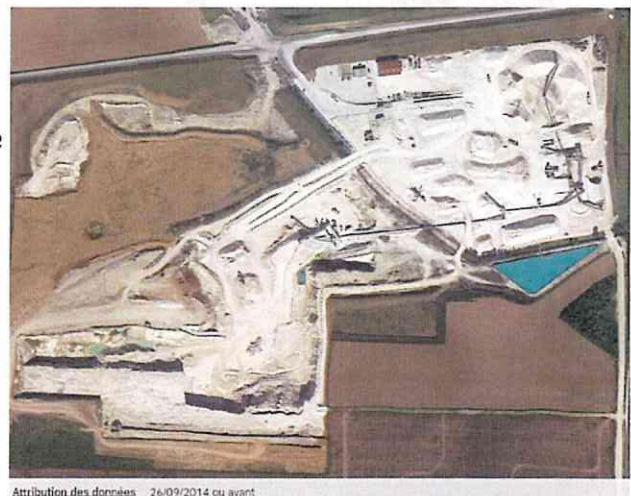
Situation google earth 09/2014 =====>

En mai 2017 la société Calcaires de la Brie sollicite une modification des conditions de remise en état de la carrière consistant à rehausser les terrains des phases 1 à 11 pour permettre un meilleur raccordement au terrain naturel et une augmentation de la surface d'emprise de l'installation de traitement afin d'étendre les stockage de produits finis.

Attribution des données 26/09/2014 ou avant

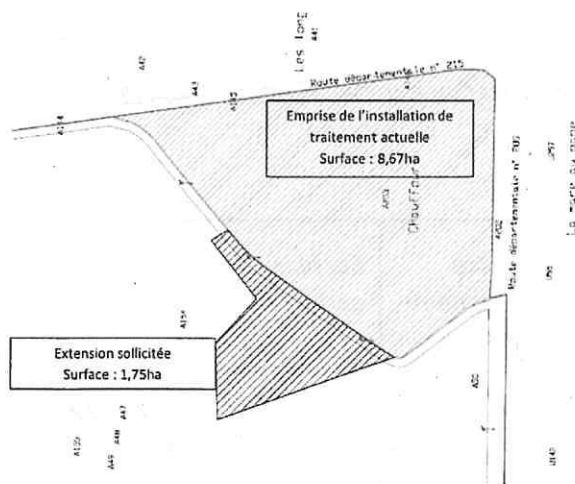
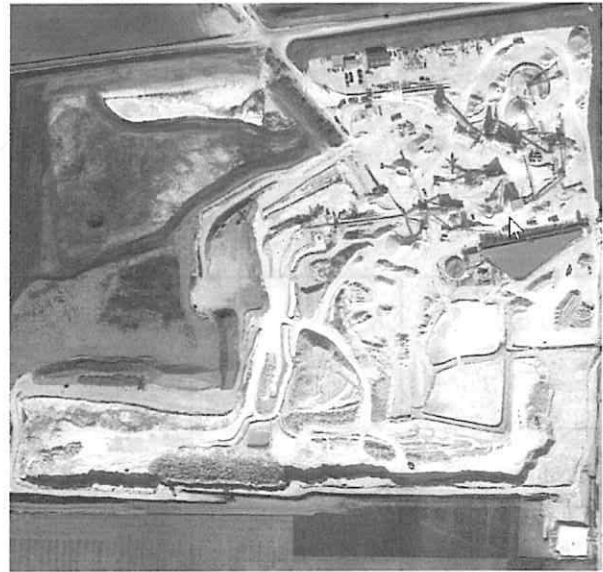
Extrait du dossier mai 2017 Il s'agit des installations fixes. Le concasseur primaire se déplace en fonction de l'exploitation. Il est en dehors de cette emprise.

L'arrêté préfectoral de prescriptions complémentaires du 11/01/2019 a augmenté l'emprise des

installations de traitement de 1ha 75a sur des terrains faisant partie de la carrière et déjà exploités. L'emprise totale des installations est donc de 10ha 41a 56ca.

Situation en octobre 2018 : on voit déjà des stocks au Sud du bassin d'eaux claires (bassin triangulaire)

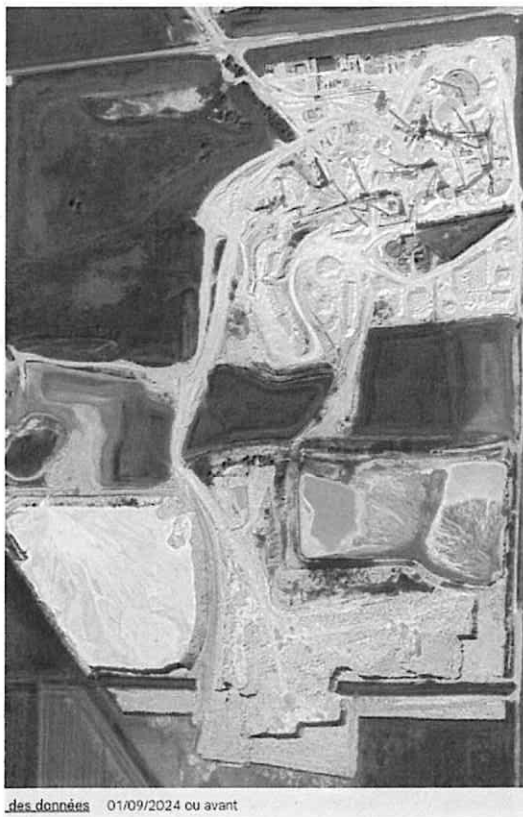
Situation en septembre 2024

des données 01/09/2024 ou avant

En réponse à l'inspection du 12 mai 2025 l'exploitant reconnaît que les stocks occupent une surface complémentaire d'environ 2,3ha. Il estime qu'il s'agit là d'une surface relevant de la rubrique « 2517 station de transit ».

L'inspection rappelle que si l'arrêté préfectoral de 2011 mentionne la rubrique 2517 c'est uniquement pour permettre l'apport de sables alluvionnaires et de sablons à hauteur de 100 000m<sup>3</sup> ou 200 000t par an, cette activité est comprise dans l'emprise de l'installation.

La mise en demeure envisagée à la suite de l'inspection du 12 mai 2025 n'a pas été prise à la suite de la première réponse de l'exploitant. L'inspection demande donc une nouvelle fois à l'exploitant de respecter les dispositions de l'arrêté préfectoral d'autorisation de la carrière modifié .

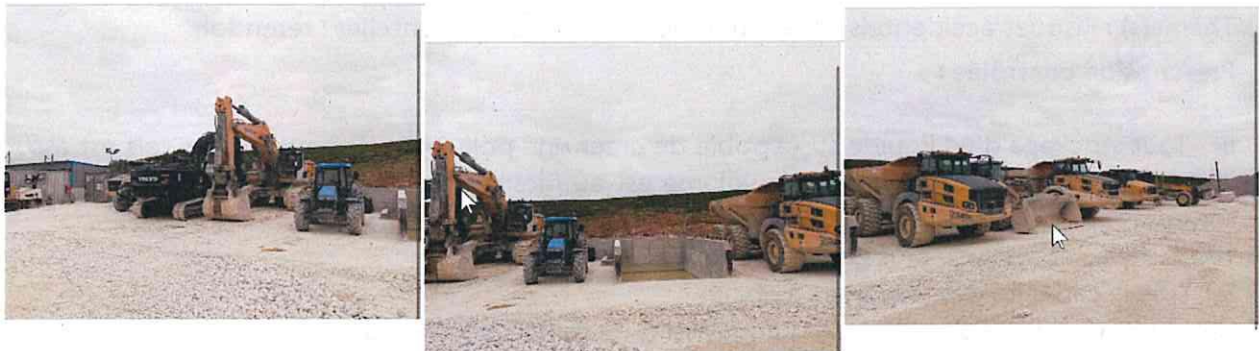
L'inspection constate que les travaux d'agrandissement de l'aire étanche (afin de permettre le stationnement de tous les engins sur pneus) annoncés par courrier du 6 décembre 2024 en réponse à l'inspection du 6 novembre 2024, qui n'étaient pas commencés lors de l'inspection inopinée du 12 mai 2025, sont terminés.
