## **Rapport de l'Inspection des installations classées**

Visite d'inspection du 17/12/2025

### **SABLIERES PALVADEAU LA NOUE**

Carrière de La Tranquillité  
La Noue  
85670 Saint-Christophe-Du-Ligneron

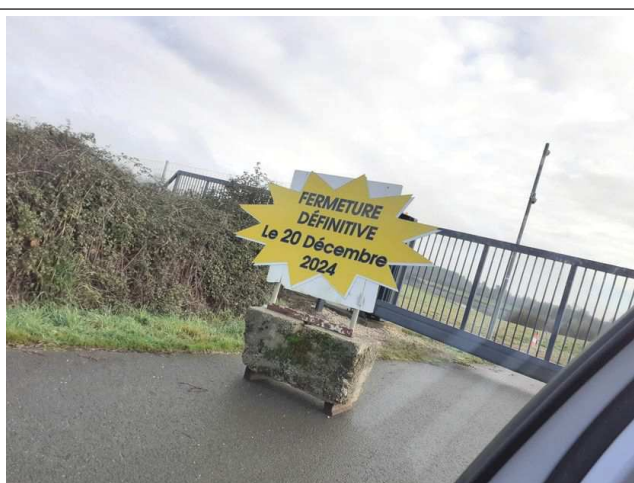
Photographie 1. Voie d'accès

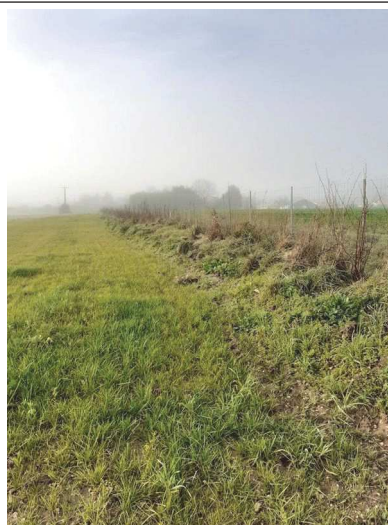
Photographie 2. Délaissé périphérique Nord – Haie plantée

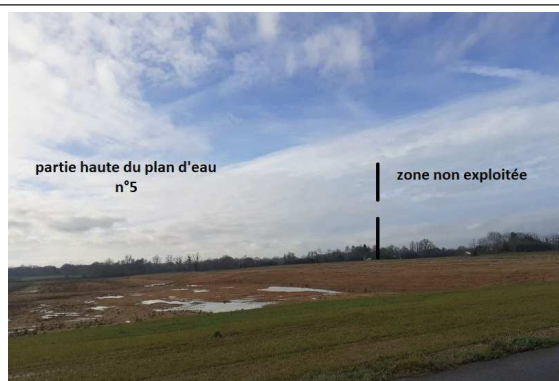
Il a été constaté que l'intégralité de la zone Nord-Ouest du site correspondant à l'extension de 2021 n'a pas été exploitée. Dans le cadre de la remise en état, un plan d'eau en continuité de la zone plus au Sud était attendu.

Photographie 3. Zone Nord-Nord-Ouest non extraite

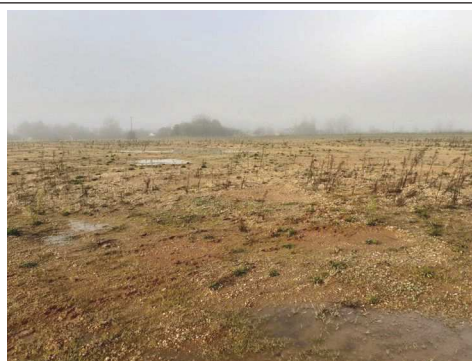
Photographie 4. Zone Nord-Nord-Ouest non extraite

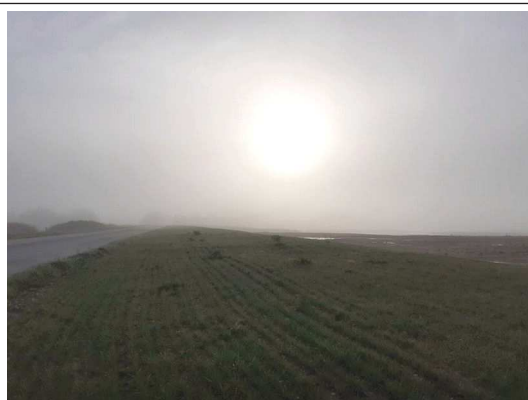
Photographie 5. Délaissé Est le long du plan d'eau n°5 – Vue de depuis le Nord

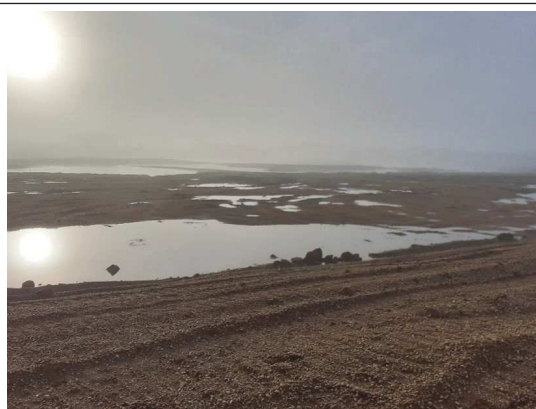
Photographie 6. Vue sur le plan d'eau n°5 depuis le Nord du bassin depuis la zone non ennoyée
