## **Rapport de l'Inspection des installations classées**

Visite d'inspection du 31/05/2023

#### **VALTOM**

Références : 20230602-RAP-63-0724-Inspection-ISDND-Ambert  
Code AIOT : 0005601636

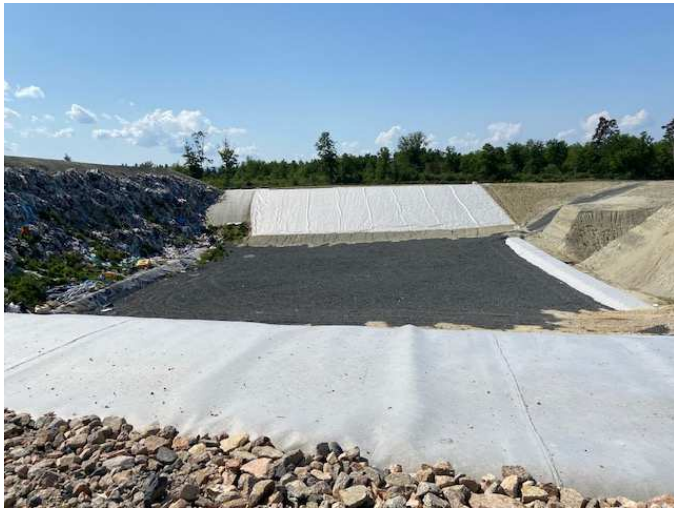
Fond de casier 3.3

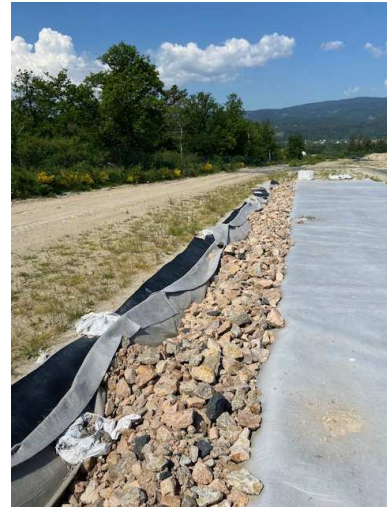
Ancrages des la BSA

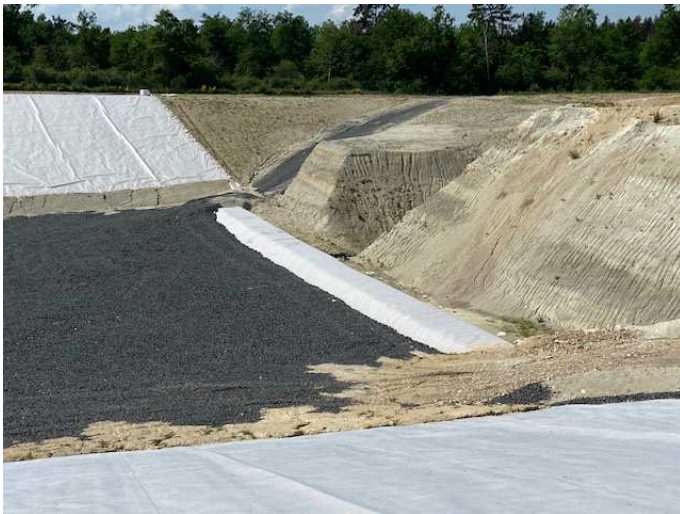
**Constats :** Le plan présenté en annexe N°12 du rapport de SOCNA SOLS montre que la diguette de séparation est d'une hauteur moyenne de 1.5m pour une hauteur maximum de 1.72m et d'une hauteur minimum au bout du flanc Sud de 0.77m. La digue est positionnée sur la barrière active, elle-même positionnée sur la barrière passive reconstituée et ne constitue en aucun cas une barrière passive. Cette digue est équipée du même dispositif de protection en barrière active que le fond de casier et l'étanchéité de cette digue est soudée par extrusion à la barrière active de fond.

La hauteur de la diguette est donc inférieure à la hauteur prescrite par l'article 9.3.3 de l'AP du 22/07/21.

SOCNA SOLS conclut par ailleurs que la digue de séparation aval du casier N°3-3 n'est pas construite en conformité avec l'arrêté puisqu'elle est positionnée sur la barrière active et pas sur la barrière passive comme requis par l'AP. Toutefois, SOCNA SOLS précise que la construction de la digue de fermeture aval est conforme à la description de sa construction faite dans le PAC déposé le 8 mars 2022 de description des travaux envisagés.

Diguette de séparation aval du casier 3.3

**Le VALTOM doit justifier, sous 2 mois, que la géométrie de la diguette et son positionnement sur la barrière active et non sur la BSP ne remettent en pas cause ni sa stabilité et ni sa fonction de séparation hydraulique entre le casier 3.3 et le futur casier 3.4.**

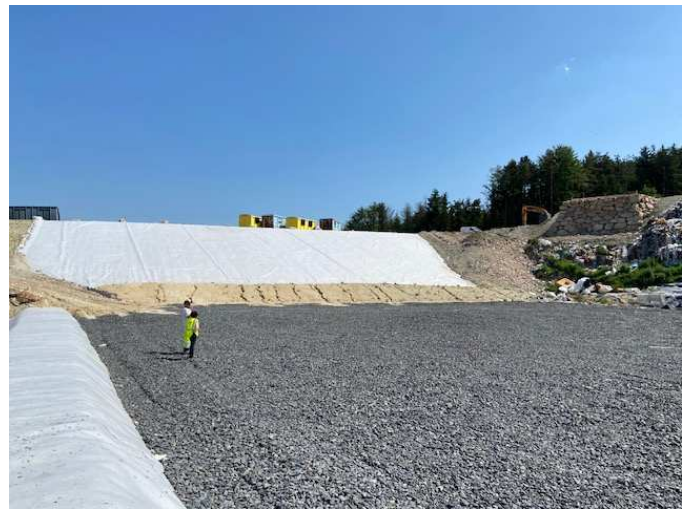
Couche drainante et quai de vidage
