## **Rapport de l'Inspection des installations classées**

Visite d'inspection du 22/11/2023

### **ADAPA France Fontenay le Comte**

Références : D23.0523

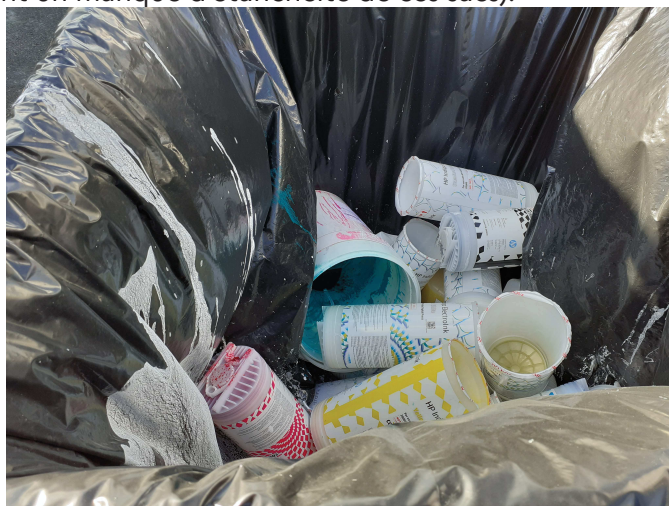
Il a été constaté que les déchets de l'activité Digiflex sont stockés dans des contenants constitués d'un sac en plastique placé dans un cadre métallique, ces contenants n'étant pas couverts. Ce mode de stockage peut entraîner un risque de pollution des eaux pluviales par entraînement des encres résiduelles (certains sacs en plastique contenaient des eaux pluviales, d'autres non, traduisant probablement un manque d'étanchéité de ces sacs).

Déchets de l'activité Digiflex

De plus, les emballages de produits chimiques de l'activité flexographie sont stockés dans des bennes qui ne semblent pas étanches et qui ne sont pas couvertes. Ces emballages, ouverts, contiennent des résidus de produits chimiques divers (solvants, encres,...). Des souillures ont été constatées sur le sol à proximité des bennes. Là encore, ce mode de stockage entraîne un risque de pollution des eaux pluviales.

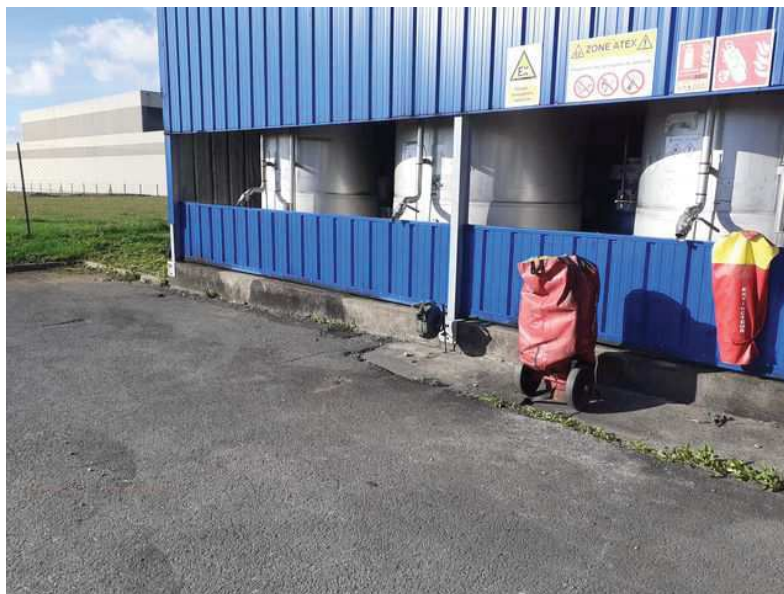
Le remplissage des cuves de solvants se fait à partir de GRV de 1000 litres chargés sur des camions d'approvisionnement. L'aire de remplissage des cuves n'est reliée à aucune capacité de rétention.

Aire de chargement des cuves de solvants

L'exploitant a cependant présenté à l'inspection des installations classées un devis daté du 15 novembre 2023 pour des travaux de mise en conformité. Il s'interroge néanmoins sur les dispositions prévues pour la gestion des eaux pluviales, l'aire de déchargement n'étant pas abritée. L'inspection des installations classées a indiqué que la mise en place d'une vanne permettant d'isoler l'aire de déchargement du réseau d'eaux pluviales répond aux objectifs. L'exploitant devra s'assurer que la vanne est maintenue fermée pendant toute l'opération de dépotage.
