Rapport de l'Inspection des installations classées

Visite d'inspection du 21/11/2024

POLYONE France

Site de Cergy - ZA du Vert Galant
14, avenue de l'Eguillette
95310 Saint-Ouen-L'aumône

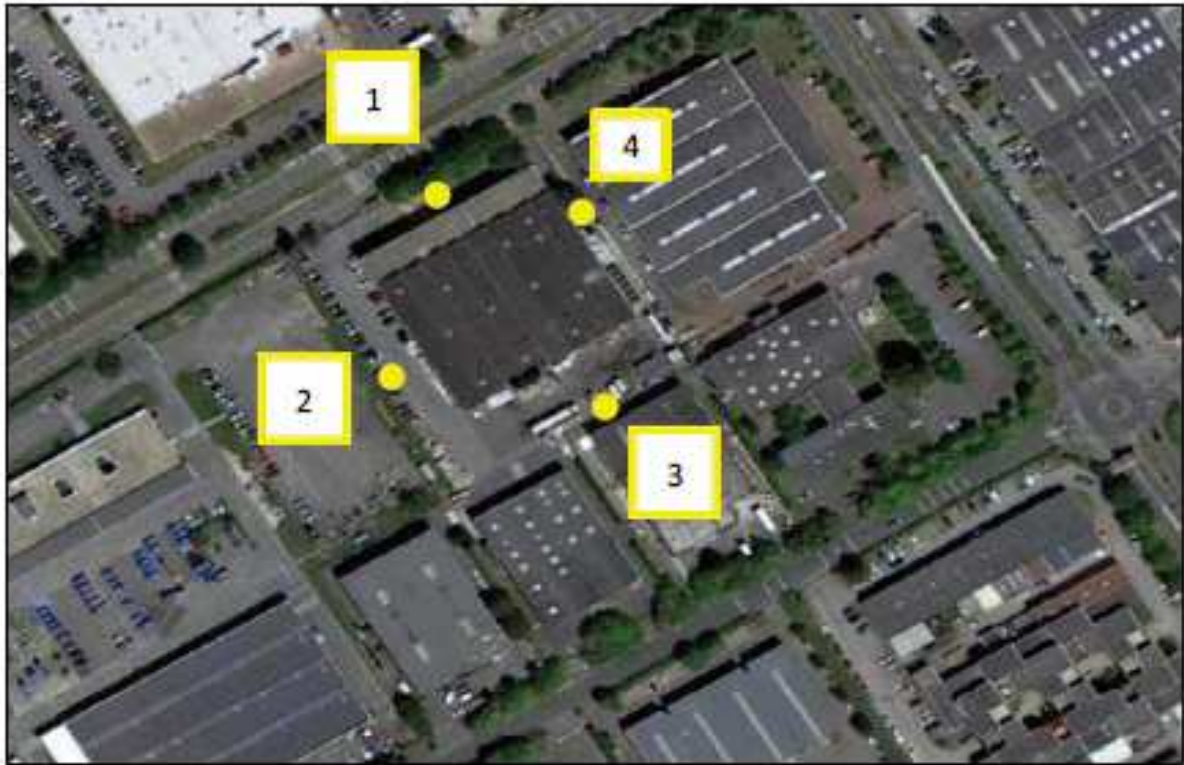
Annexe I : Plan de localisation des points de mesures acoustique

Une mesure des émissions de bruits est réalisée au nouveau point 4. Une nouvelle mesure de bruit est réalisée au point 1. Ces mesures sont réalisées dans un délai de 15 mois suivant la notification du présent arrêté et transmises à l'inspection des installations classées.
