Rapport de l'Inspection des installations classées

Visite d'inspection du 09/05/2025

NOVELTY LOGISTA FRANCE

zac de la Vigne aux Loups
rue Georges Sand
91160 Balizy

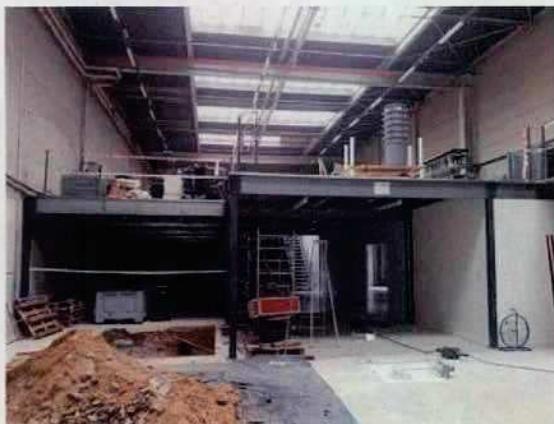
Lors de la visite du site, l'inspection a par ailleurs constaté dans la cellule Hall B non exploitée, la construction des bureaux, d'un atelier et d'une deuxième mezzanine. Selon l'exploitant le reste de la cellule est destiné au stockage. Il est donc constaté une modification des conditions d'exploitation du site et ce sans information préalable de madame la Préfète de l'Essonne.

Figure 2: Mezzanine en construction et atelier de réparation (en face de l'entrée cellule Hall B)

- Concernant les modifications entreprises dans la cellule "Hall B", l'exploitant est tenu de régulariser sa situation administrative, soit en transmettant à madame la Préfète de l'Essonne un dossier de porter à connaissance, autoportant avec l'ensemble des éléments d'appréciation pour l'installation et l'exploitation de la mezzanine présente dans la cellule "Hall B" ainsi que les locaux présents (atelier et bureaux), soit de retirer ladite mezzanine et les nouveaux locaux présents (atelier et bureaux). L'inspection propose à madame la Préfète de l'Essonne de prendre à l'encontre de l'exploitant un arrêté de mise en demeure de régulariser la situation suite à la modification des installations, notamment la création de mezzanine, d'atelier et de bureaux dans la cellule hall B ou de retirer la mezzanine et les locaux construits. Si l'exploitant opte pour la transmission d'un porter à connaissance de modification, il convient de rappeler que la conformité à l'arrêté ministériel relatif à la 1510 doit être démontrée.

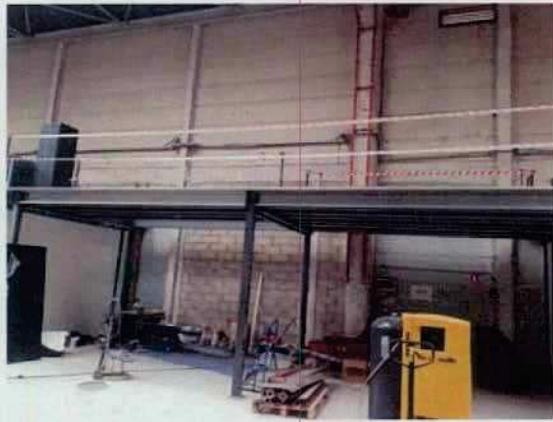
Figure 1: Mezzanine en construction (à droite de l'entrée cellule hall B)

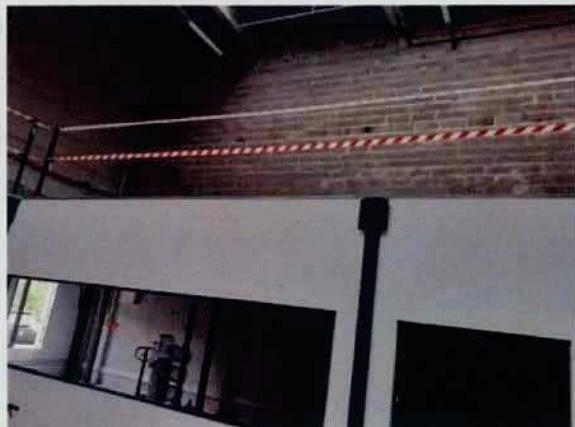
Figure 4: Bureau sous mezzanine cellule B (en construction)

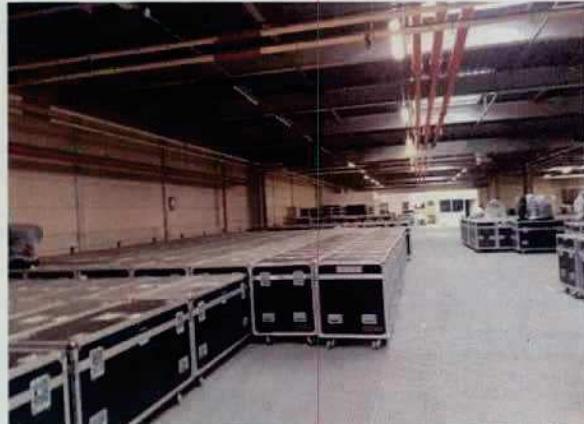
De plus l'inspection constate que la zone de l'entrepôt située sous la mezzanine du hall D ne dispose pas de système d'extinction type sprinklage. Dans ces conditions tout départ de feu ne pourra pas être détecté ou combattu à l'aide du sprinklage; il est susceptible que le feu se propage dans l'ensemble de la cellule.

Figure 3: Mezzanine avec vestiaires et atelier cellule hall D

- Concernant la mezzanine non autorisée et déjà exploitée dans la cellule hall D, un arrêté de mise en demeure de régulariser les activités dans cette cellule a été pris par Madame la Préfète de l'Essonne le 1^{er} août 2024. A la suite du constat d'inobservation des prescriptions dudit arrêté de mise en demeure, de la part de l'exploitant, l'inspection propose à Madame la Préfète de prendre un arrêté rendant redevable la société NOVELTY France d'une astreinte journalière.
