## **Rapport de l'Inspection des installations classées**

Visite d'inspection du 21/03/2024

#### **BMI PRODUCTION FRANCE (Carrière)**

Références : D-2024-1292

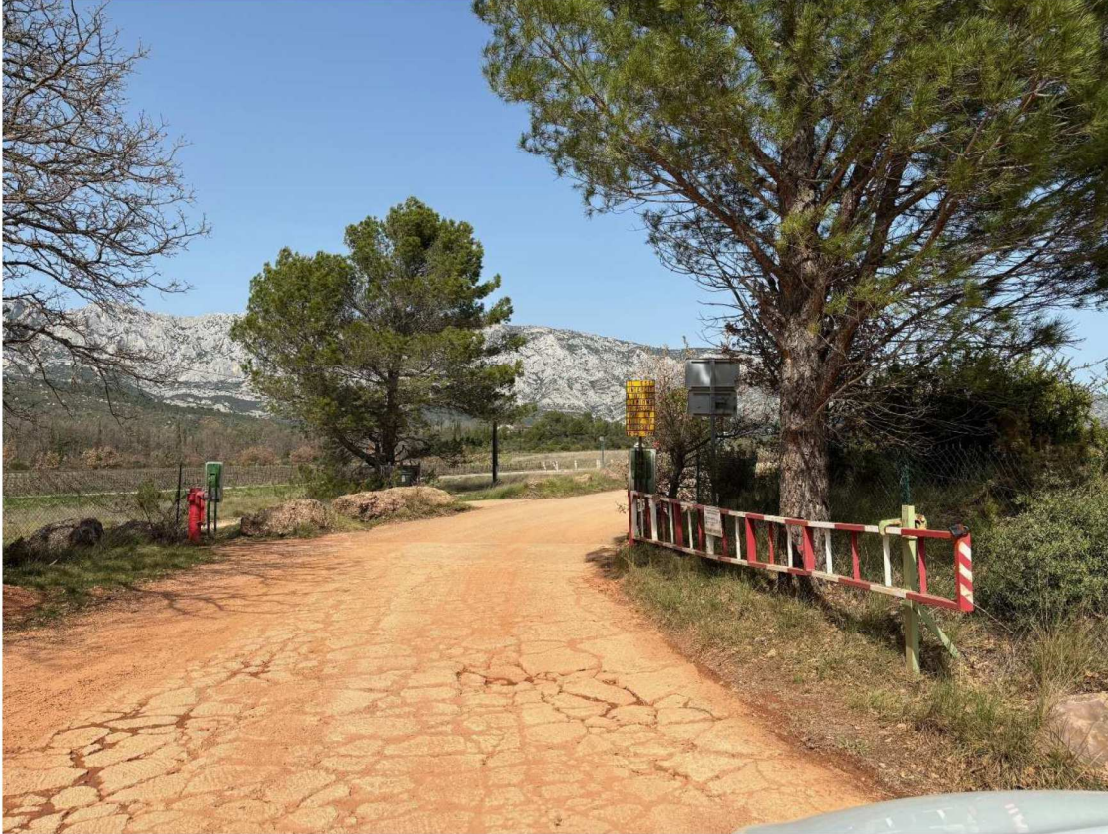
- une simple barrière franchissable par un piéton et ouverte lors de la visite (voir photo ci-dessous)
- aucun contrôle à l'entrée du site, que ce soit par caméra ou par du personnel, permettant à n'importe quelle personne de pénétrer sur la carrière.

- que la barrière d'accès au site est ouverte en journée et fermée le soir
- qu'une personne est toujours présente en base vie pour contrôler l'accès mais qu'elle n'est effectivement pas située à l'entrée immédiate du site
- qu'il y a 10 personnes sur site au maximum et par conséquent que le personnel arrive à reconnaître rapidement la présence de personne étrangère au site.

L'exploitant indique que le réseau de vidéo de surveillance est non fonctionnel actuellement (caméra uniquement à l'entrée) suite à un problème technique de télécommunication (Opérateur Orange) qui n'arrive pas à être réglé. Il envisage donc de passer sur une solution de transmission par GSM.

- mettre en œuvre, sous 2 mois, des actions visant à assurer que durant les heures d'activité,

l'accès au site en exploitation est contrôlé par <b>un moyen efficace</b> permettant de s'assurer <b>qu'aucune personne étrangère à l'exploitation ne puisse pénétrer sur le site sans autorisation.</b>
<b>Type de suites proposées :</b> Avec suites
<b>Proposition de suites :</b> Demande d'action corrective
<b>Proposition de délais :</b> 2 mois
