Rapport de l'Inspection des installations classées

Visite d'inspection du 08/08/2024

CROUZOULON SA

Rue d'Annonay
43220 Dunières

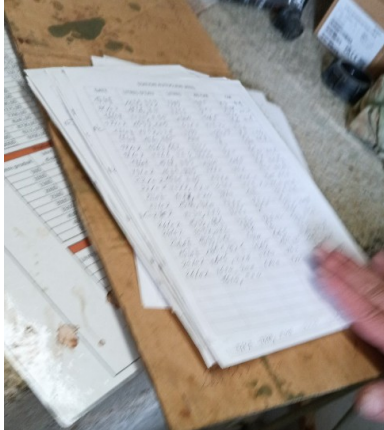
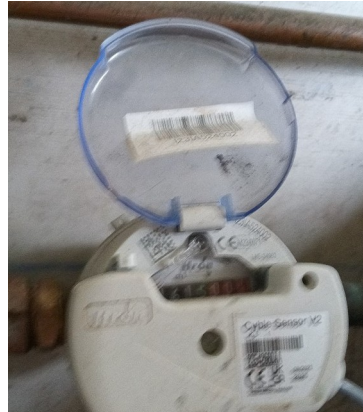
au seuil des 34 m³/j prévu dans l'arrêté préfectoral du 4 janvier 2018). Le suivi du volume d'eau consommée s'effectue à travers un volucompteur qui se trouve en sortie d'un bassin collectant les eaux de source, du puits et de la rivière. L'exploitant a proposé de modifier son système informatique afin de déterminer précisément l'origine des eaux (source, rivière, puits), notamment au travers du temps de fonctionnement des pompes. Un registre est néanmoins ouvert pour répertorier les indications du compteur :

finaliser les actions relatives au point 2, 3 et 4 sous 3 mois et en rendre compte à l'inspection des installations classées.

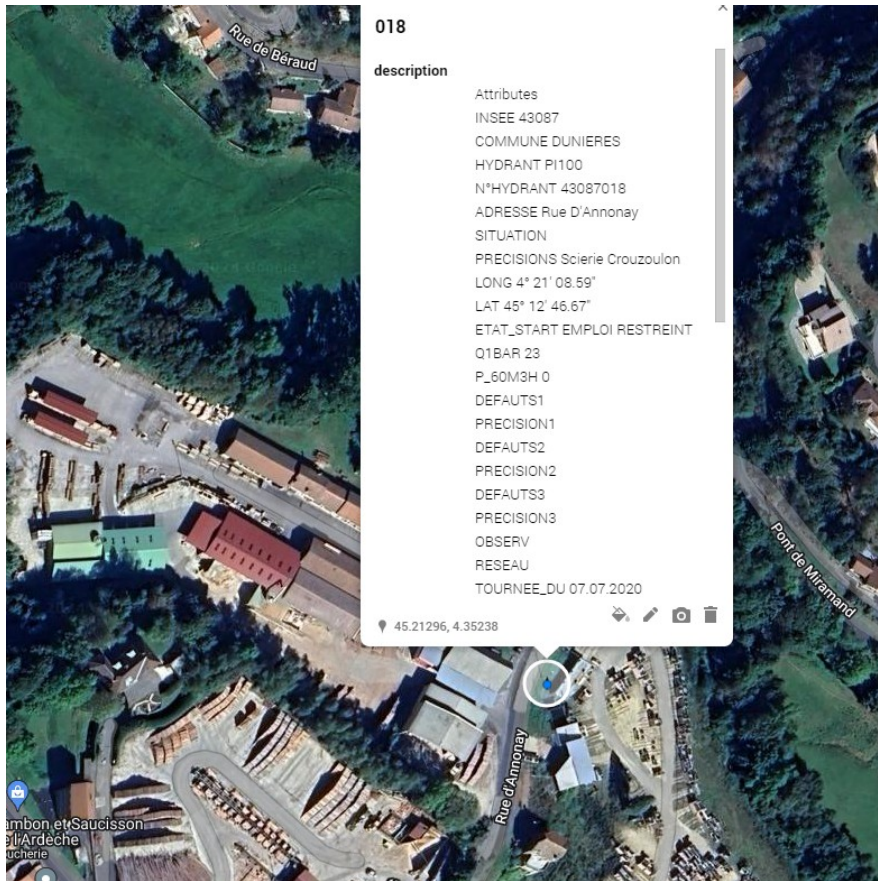
Le système d'information géographique mis a disposition par le SDIS43 indique un poteau incendie à l'entrée du site de la scierie Couzoulon dont les caractéristiques sont les suivantes :

Or, après recherche sur site, ce poteau n'a pas été trouvé.

- voir avec le gestionnaire des poteaux incendies de la commune (mairie ou communauté de communes) la possibilité d'installer un poteau incendie 60m3/h à l'entrée du site. A défaut de pouvoir installer l'équipement, préciser la solution retenue : réserve de 120 m3 sur site ou possibilité de pomper de l'eau dans la Dunières (communiquer l'accord des services de Secours, coordonnées du Capitaine VOLUT, Tel 04 71 07 03 45, courriel : aymeric.volut@sdis43.fr).

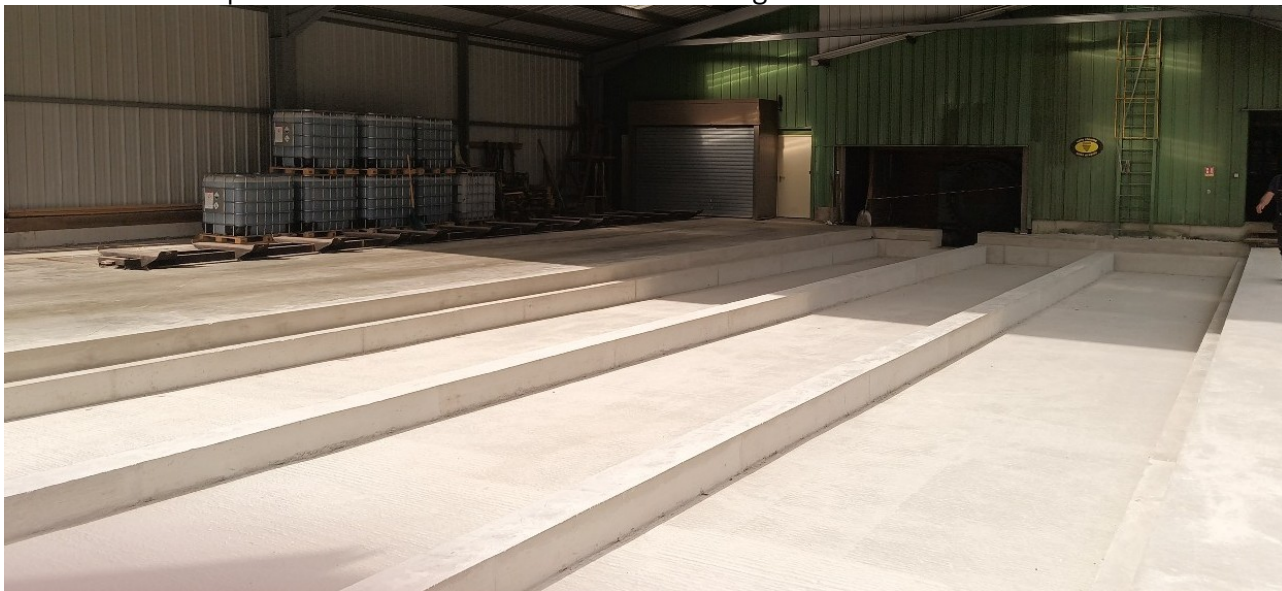
Travaux en cours pour créer une rétention sous la zone d'égoutture des bois traités :

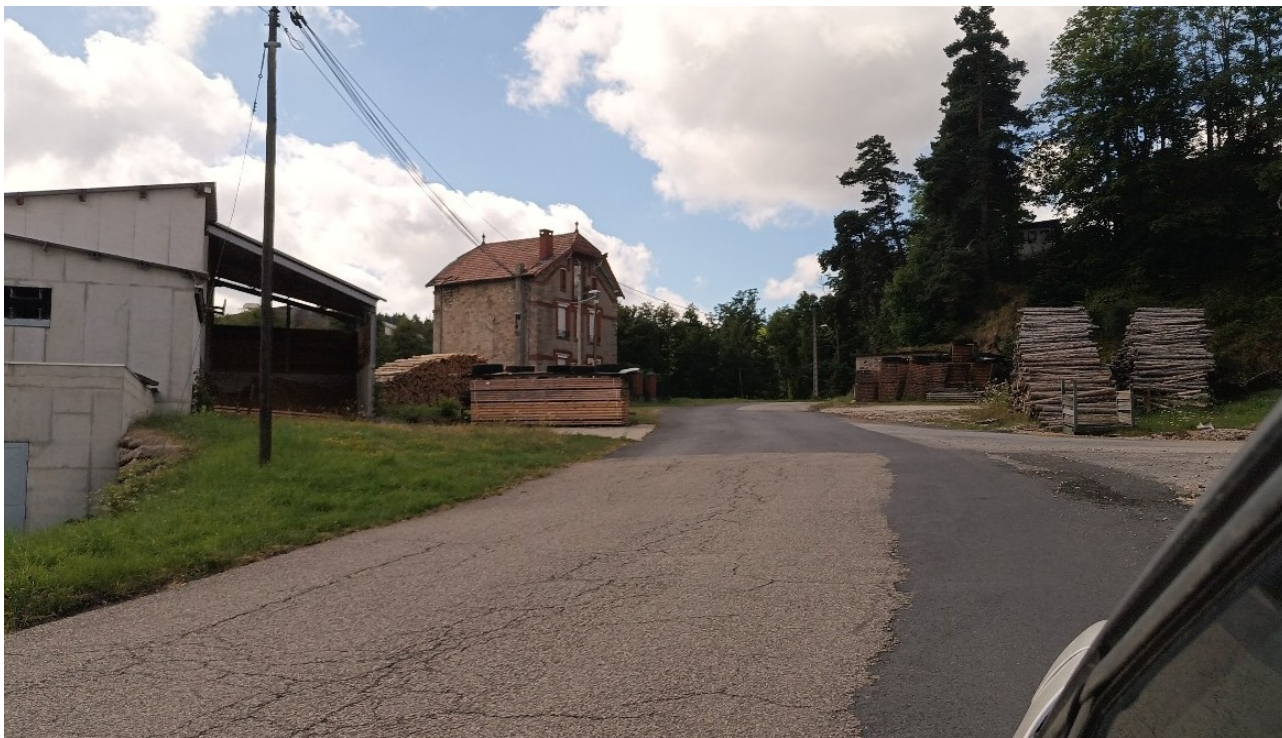
Zone où devrait se trouver le poteau incendie :
