## **Rapport de l'Inspection des installations classées**

Visite d'inspection du 17/05/2022

#### **MONTALTI**

Pont de Morbier  
39400 MORBIER

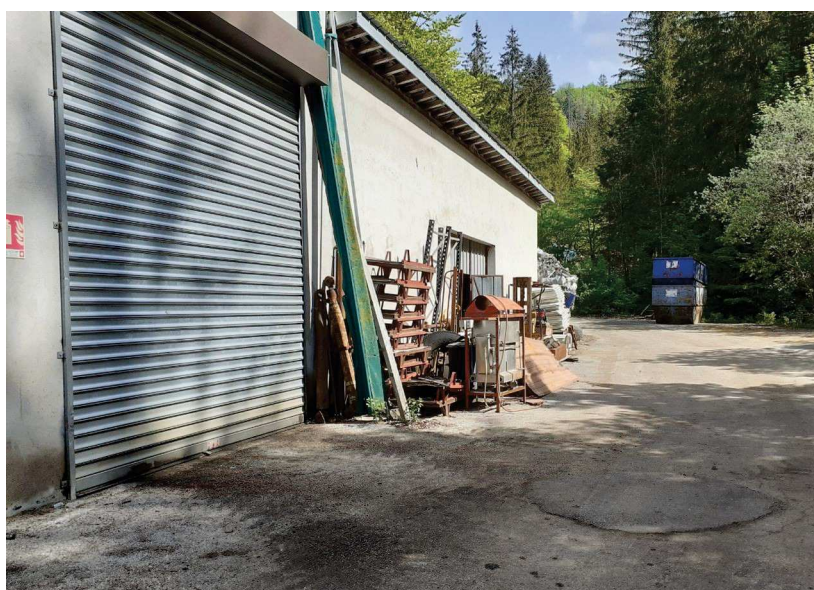
Photo 2

**Constat 4 -17/05/2022: non-conformité :** les stockages en façade du bâtiment ne sont pas conformes aux dispositions du PAC (présence de matériels divers) (voir photo 2 sur annexe photos) :

→ évacuer ce qui n'est pas conforme au PAC afin de respecter les dispositions applicables (cf observation).

**L'exploitant ayant confirmé par courriel du 31/05/2022 la suppression des stockages de façade (transmission d'une photo), le constat est implicitement considéré comme soldé.**

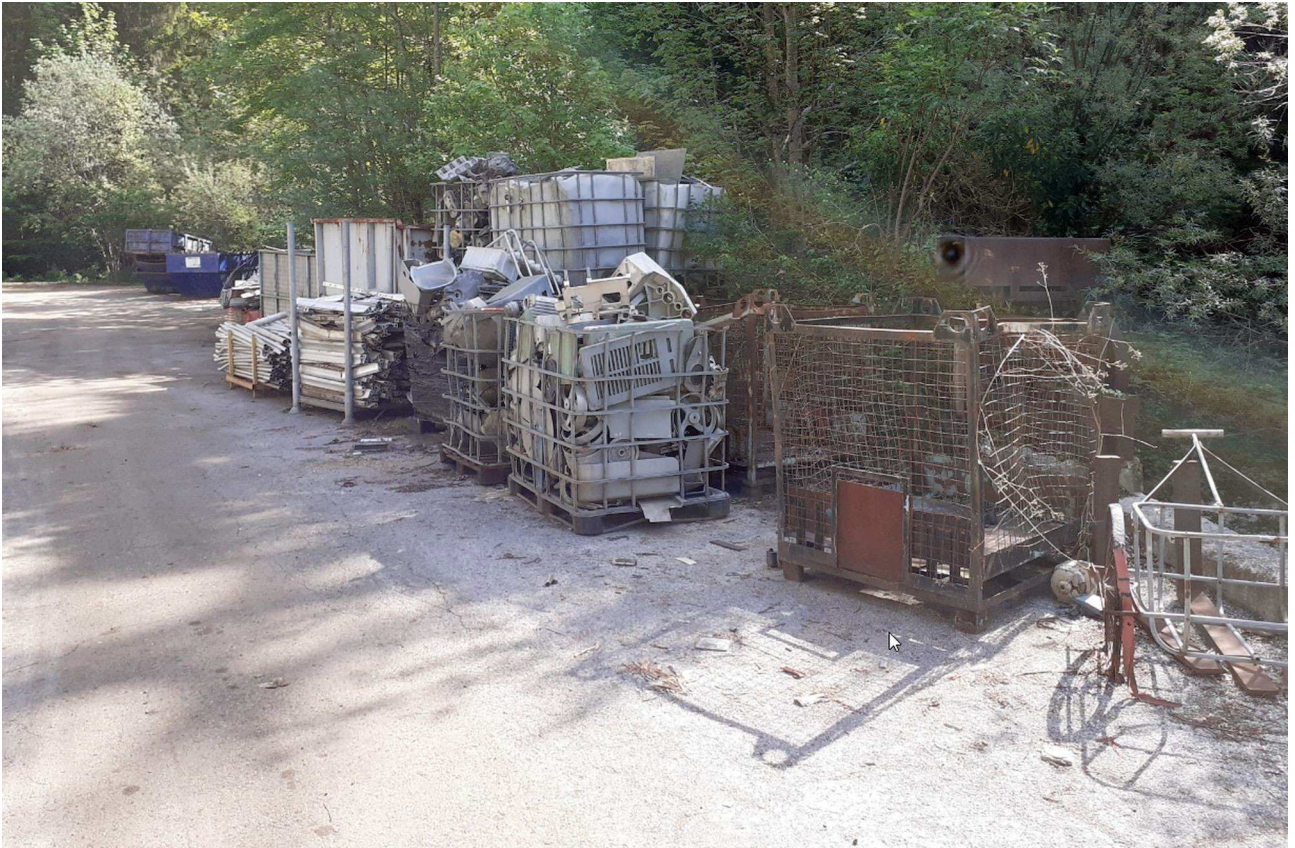
Photo 3

**Constat 5-17/05/2022: non-conformité :** la zone face au bâtiment 4 (ex zone 7 sur le plan de l'annexe 1) n'est pas conforme aux dispositions du porter à connaissance (voir photo 3 sur annexe photos) :

→ évacuer les contenants et divers matériels présents afin de respecter les dispositions applicables (cf observation).

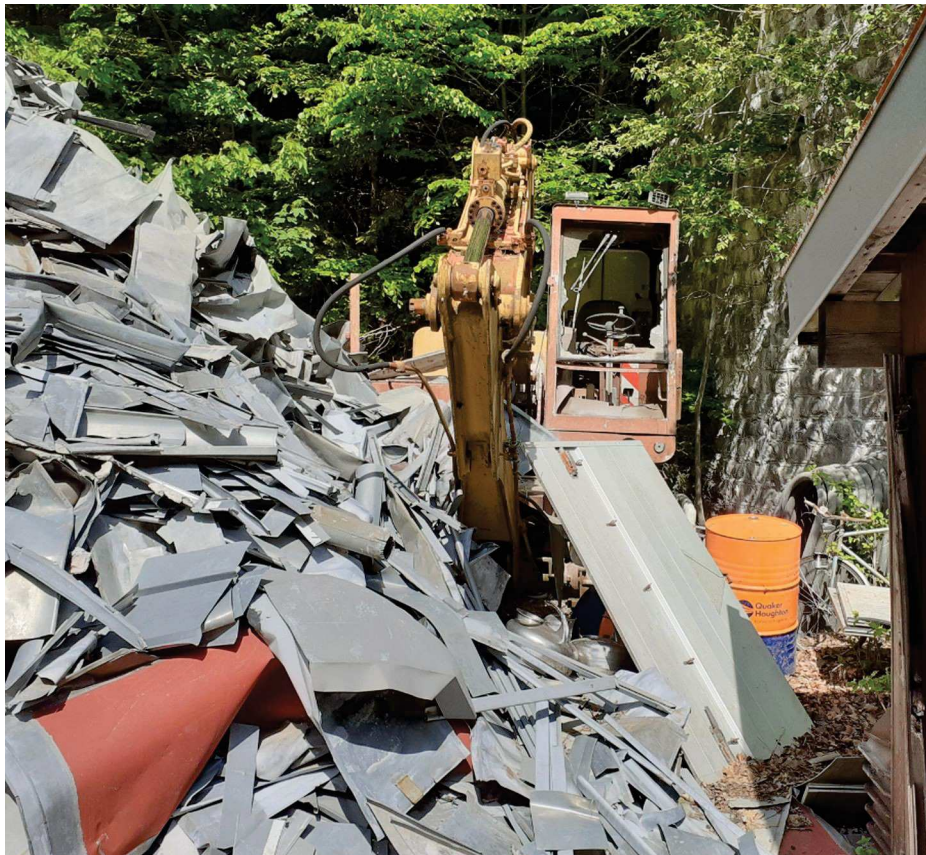
Photo 4

- une pelle mécanique ancienne conservée pour la récupération de pièces est stockée dans cette zone, recouverte en partie de morceaux de zinc (voir photo 4 sur annexe photos).

→ La pelle est à évacuer ou à dégager des morceaux de zinc et le PAC à adapter en conséquence.

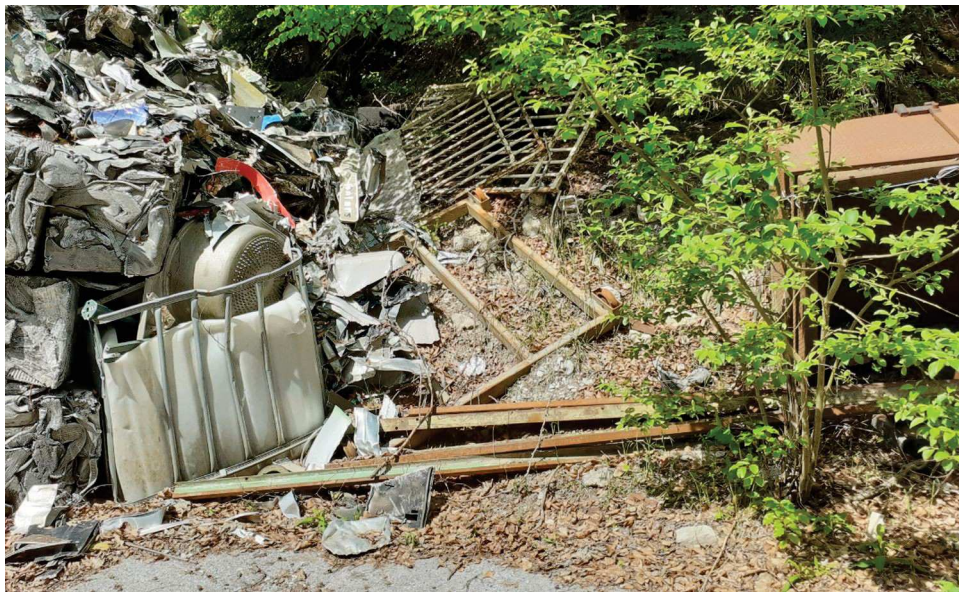
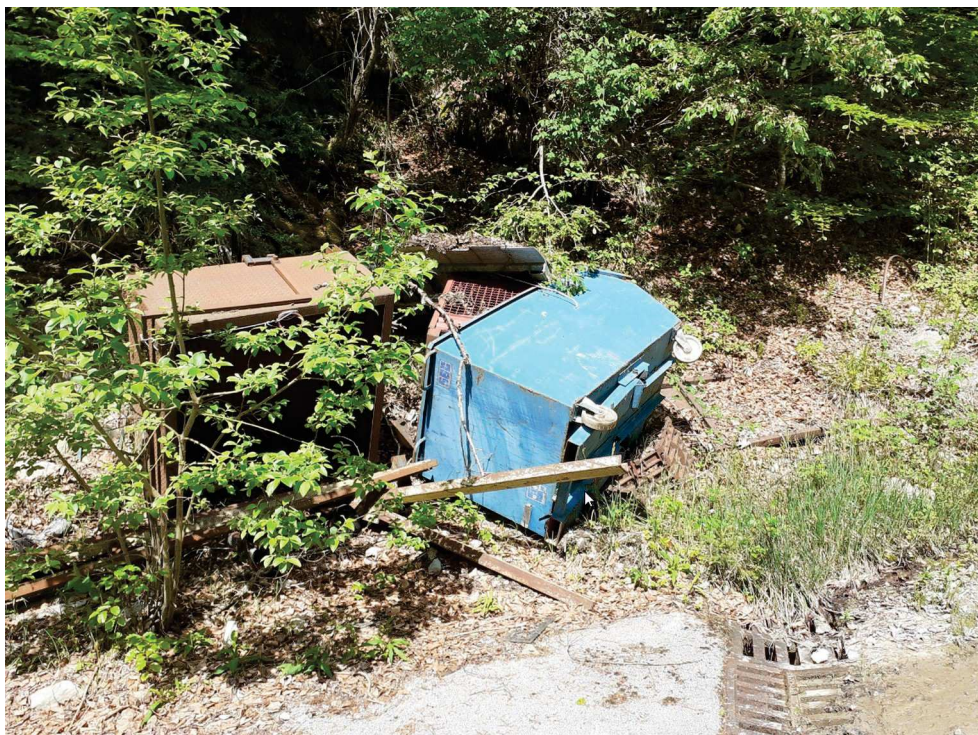
→ les métaux ferreux stockés dans la zone J située à proximité droite du bloc de bâtiments 4 sont à évacuer et la zone à nettoyer (voir photos 5 et 6 sur annexe photos)

→ les stockages doivent être propres et ne pas se mélanger à la végétation.

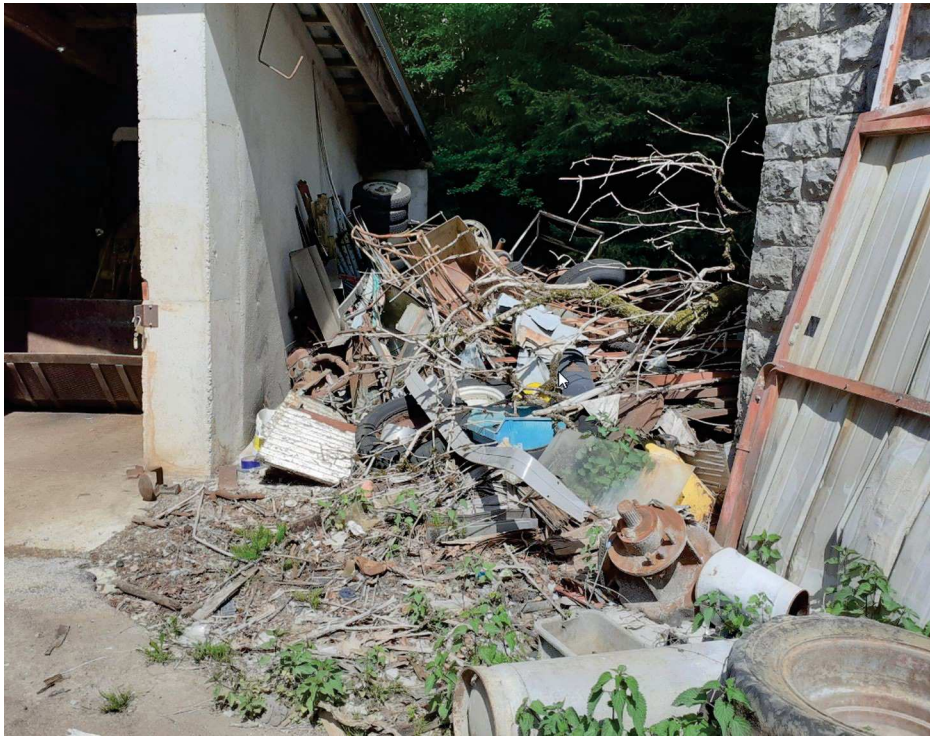
Photo 7

- l'ensemble des déchets divers de la zone J, situés à proximité droite immédiate du bâtiment 2 n'est pas conforme au PAC (voir photo 7 sur annexe photos) :

→ l'ensemble des déchets est à évacuer.
