## **Rapport de l'Inspection des installations classées**

Visite d'inspection du 19/10/2022

#### **ANTARGAZ**

Références : 2022-V1-507  
Code AIOT : 0007000917

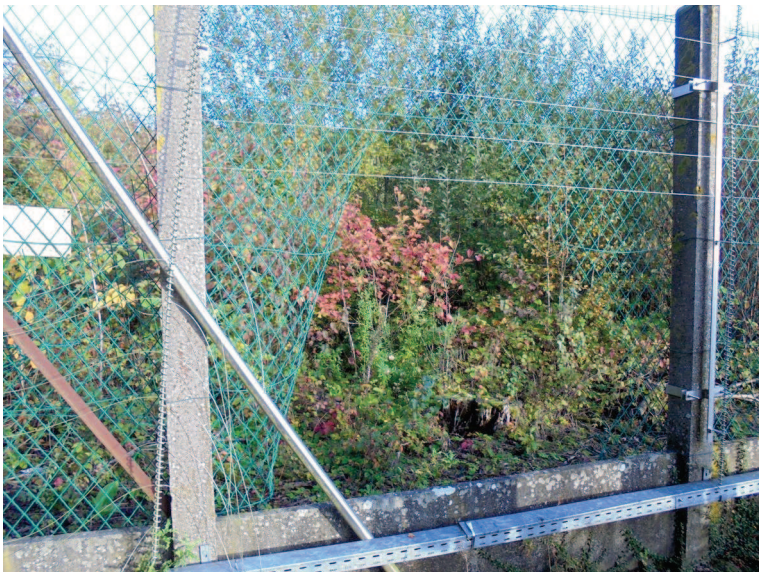
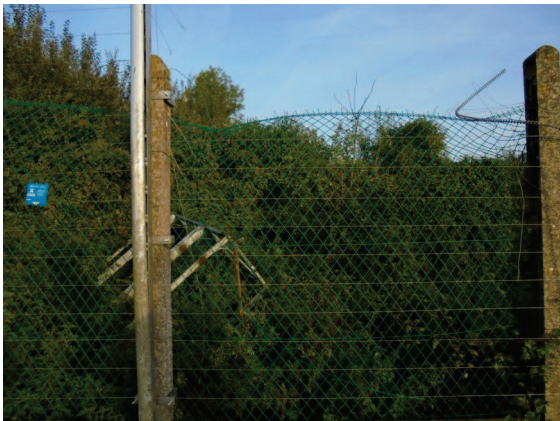
N° 2 : clôture

| <b>Constats :</b><br>Lors de la visite de la périphérie du site, l'Inspection a constaté que deux zones de la clôture ne sont pas conformes à la prescription : <ul style="list-style-type: none"><li>- côté Nord-Ouest du site, la clôture est coupée sur une partie de sa hauteur,</li></ul> <ul style="list-style-type: none"><li>- côté Nord du site, la clôture est endommagée suite à la chute de casiers métalliques ce qui réduit la hauteur de la clôture à une hauteur inférieure à 2,50 m (2,21 m).</li></ul> <br>L'exploitant a transmis à l'Inspection par courriel du 20 octobre 2022 des photographies de la réparation de la clôture réalisée le 20 octobre 2022. |

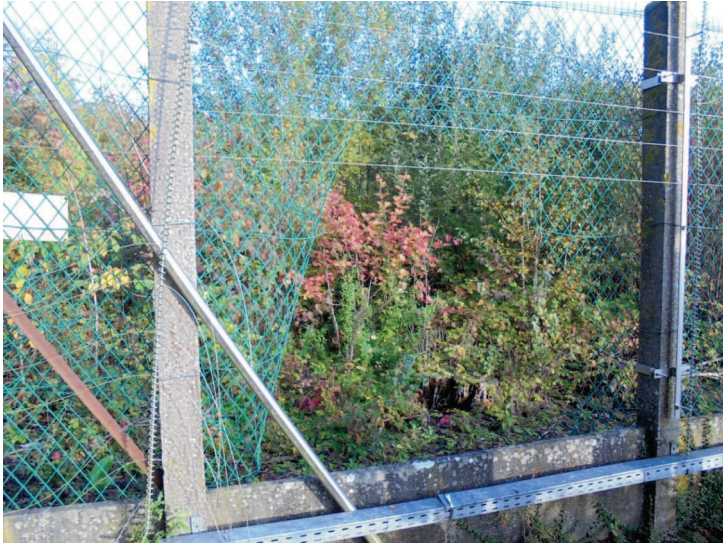
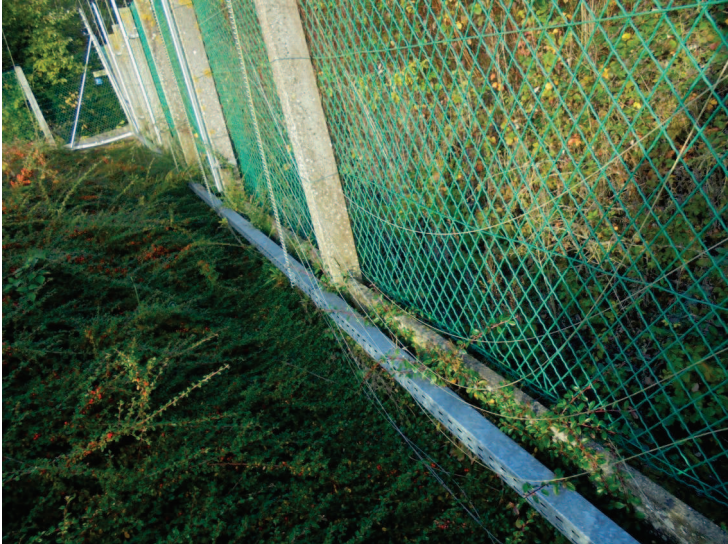
### N° 3 : intrusion

| <b>Constats :</b><br>Lors de la visite de la périphérie du site, l'Inspection a constaté que deux zones de la détection intrusion sont endommagées (zones 9 et 10).<br>- côté Nord-Ouest du site, les fils de la détection sont coupés sur les parties basses et moyennes,<br><br>- côté Nord du site, les fils de la détection ne sont plus tendus et la détection d'intrusion dans cette zone n'est plus opérationnelle.<br> |
| <b>Fait susceptible de suite n°1:</b> <u>Le site n'est pas surveillé de façon efficace de façon à déceler toute tentative d'intrusion dans les zones 9 et 10. L'exploitant réalisera les travaux nécessaires à l'opérationnalité de la détection intrusion sur toute la périphérie du site sous un délai maximal de 8 jours.</u> |

| L'exploitant a transmis à l'Inspection par courriel du 20 octobre 2022 une commande auprès de la société ERYMA pour une intervention de réparation de la détection intrusion le 26 octobre 2022. |
