## **Rapport de l'Inspection des installations classées**

Visites d'inspection des 17 et 30 avril 2025

#### **LISI AEROSPACE FORGED INTEGRATED SOLUTIONS**

39, Route des Forges - 52310 BOLOGNE

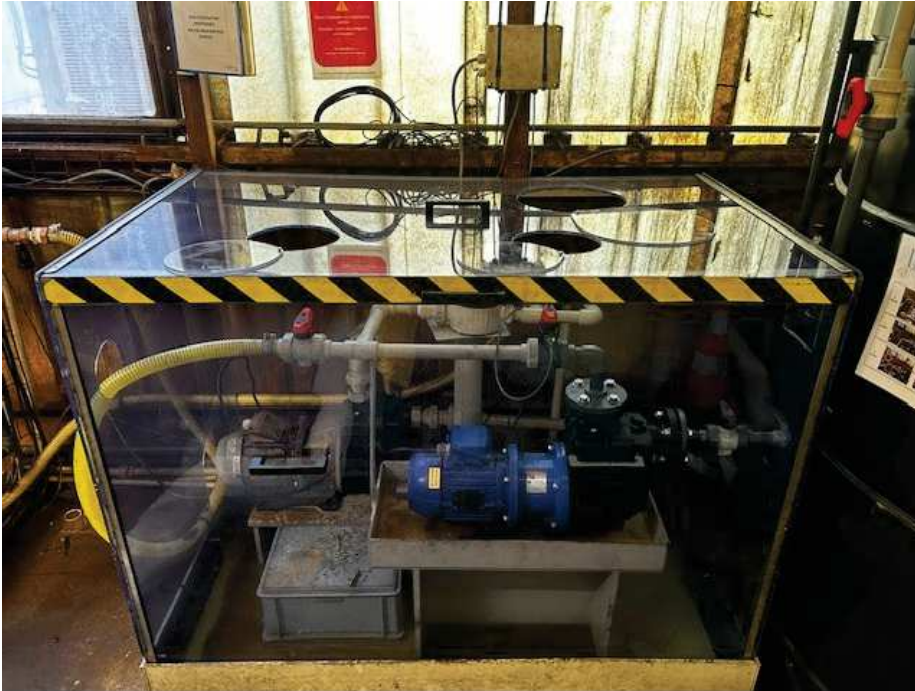
Un carter plexiglas a été posé autour de la pompe et de la tuyauterie pour couvrir la rétention actuelle de 250 litres.

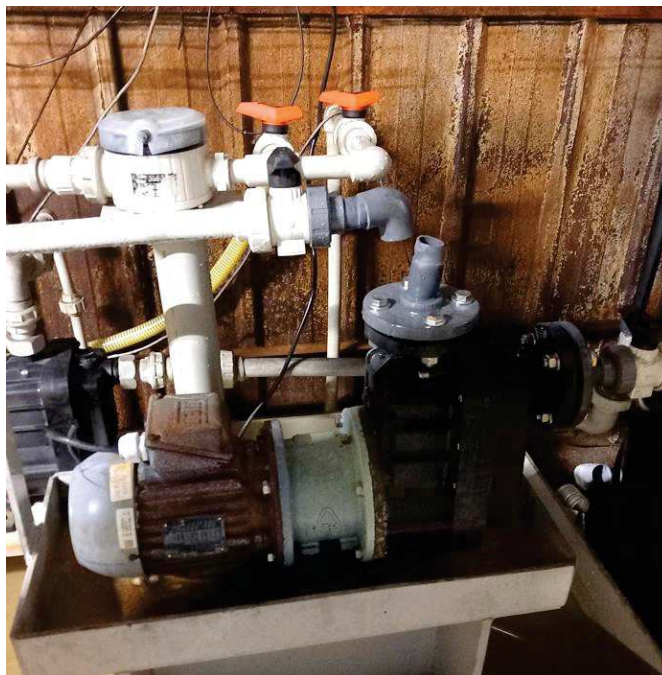
Un volucompteur contrôle les débits et l'ouverture de la vanne de sortie de pompe afin d'alimenter les bains. Ce volucompteur fonctionnait en mode dégradé et ne pilotait plus l'électrovanne. L'exploitant a donné comme consigne d'ouvrir manuellement la vanne de sortie de pompe afin d'alimenter les bains. L'origine de l'accident réside dans l'absence d'ouverture de la vanne par un opérateur avant le lancement de la pompe. La pression engendrée par la pompe a provoqué la rupture d'un coude PVC en amont de la vanne projetant l'acide nitrique en dehors même de la rétention de 250 litres.

La pompe a vidé une partie de la cuve remplie d'acide nitrique jusqu'à son arrêt laissant 200 litres d'acide nitrique dans la cuve. La rétention sous la pompe n'a pas suffi. 1 100 litres d'acide nitrique se sont écoulés sur le sol est ont rejoint le réseau d'eau pluviale. Les opérateurs ont été alerté par le dégagement des fumées provoqué par le contact de l'acide nitrique avec le sol. Les opérateurs ont immédiatement arrêté la pompe, obturé le réseau d'eau pluviale et mis en place des boudins et des absorbants afin de confiner l'acide nitrique et d'éviter son déversement dans la Marne.

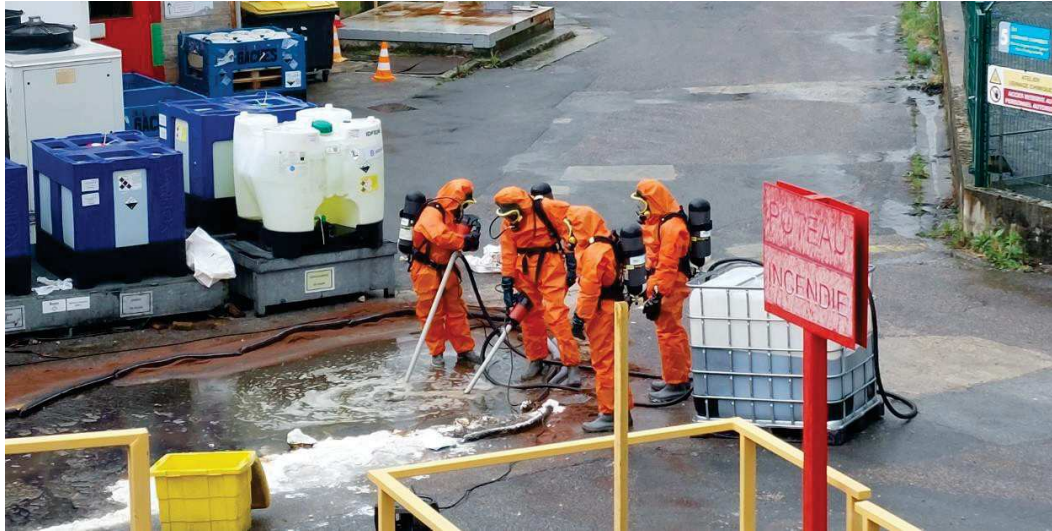
Au regard des fumées dégagées, le responsable HSE fait appel aux pompiers. Ces derniers ont pris en charge quelques personnels incommodés par les fumées. Les pompiers ont récupéré l'acide nitrique dans un GRV à l'aide de pompe à fût fournies par l'exploitant en attente de la mise en œuvre de leur propre matériel.

L'exploitant a mis en œuvre, comme vu au point N°2, les mesures nécessaires afin d'éviter un nouvel accident :

- remise en place d'un volucompteur coupant la pompe automatiquement après comptage du volume défini
- mise en place d'une électrovanne asservie au fonctionnement de la pompe,
- pose d'un capot en plexiglas .
