## **Rapport de l'Inspection des installations classées**

Visite d'inspection du 12/08/2026

#### **LABORATOIRE OXENA**

Références : 20260813-RAP-DAEN0844  
Code AIOT : 0006102660

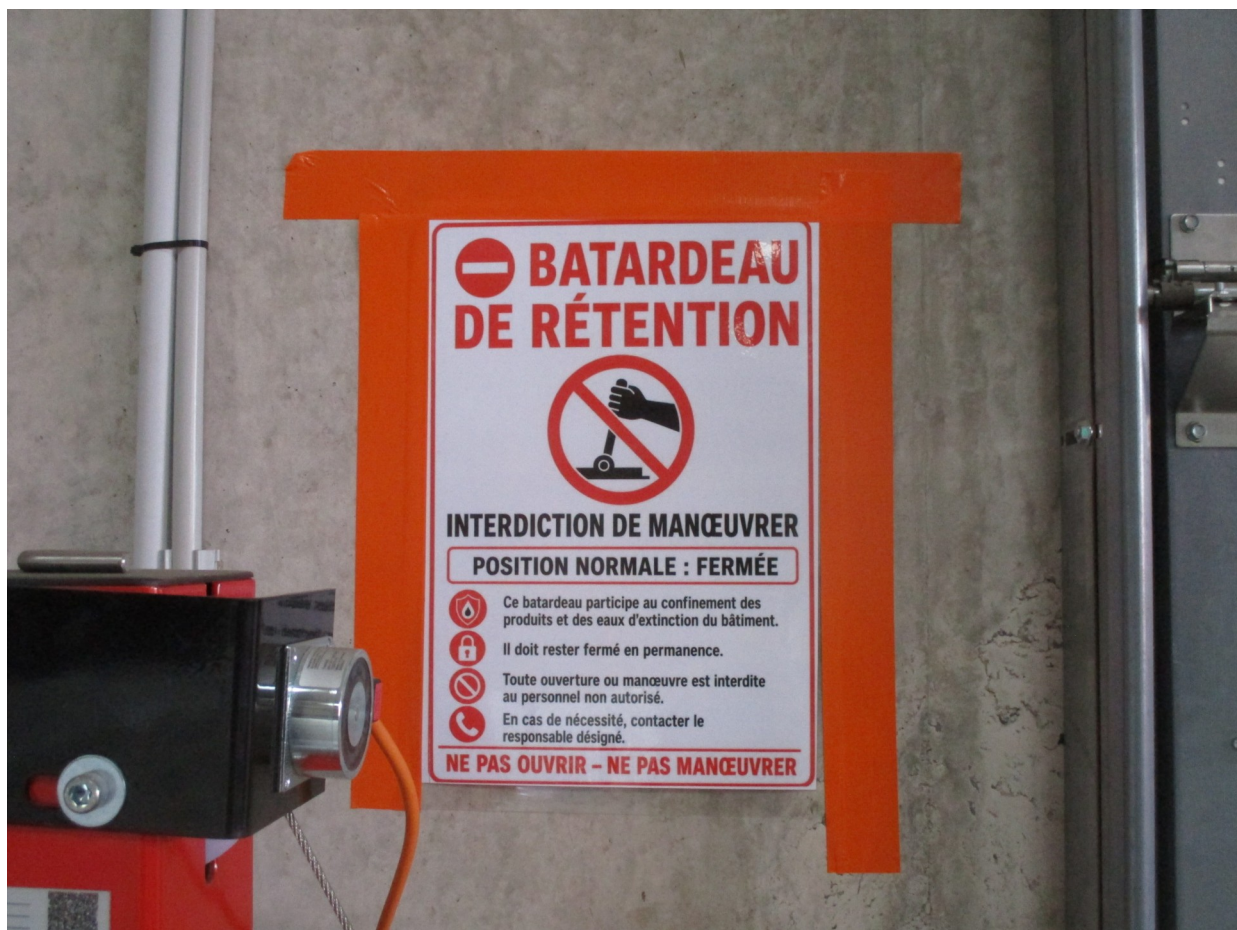
Lors de la visite du 12 août 2026, l'inspection a constaté que le batardeau de "l'accès pompier" est fermé. L'exploitant a indiqué que seul le personnel de maintenance peut le relever en cas d'intervention des pompiers. Un panneau rappelant l'interdiction de son ouverture est mis en place (photo ci-dessous).
