Rapport de l'Inspection des installations classées

Visite d'inspection du 10/07/2024

CICE-CIE INDUSTRIELLE DES CHAUFFE EAU

Références : 0006700502_2024_07_10_CICE_suite_APMD_2023
Code AIOT : 0006700502

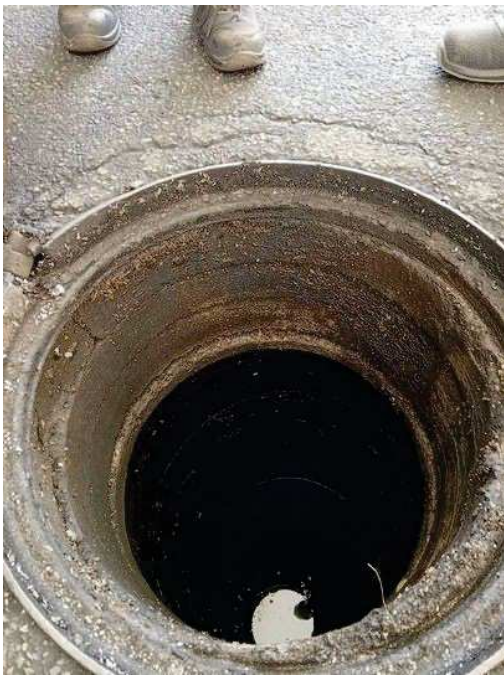
Puits 10b

L'exploitant a transmis les justificatifs attestant le nettoyage des puits les 8 et 9 juillet 2024 par un prestataire externe. En dépit de cette intervention, l'Inspection a constaté lors de la présente visite, la présence de polystyrène dans les puits P10A et P10B, (récemment nettoyés, mais présentant encore des perles de polystyrènes accrochées sur les parois des puits, comme illustré sur les photographies suivantes, prises par l'Inspection lors de la visite du 10 juillet 2024).

Il est à noter la présence d'eau dans ces puits. Lors de la visite, l'exploitant a expliqué que le volume collecté par le système d'infiltration lors de la forte pluie du matin-même était supérieur aux capacités d'infiltration du système et que ces puits avaient un rôle de stockage permettant une infiltration progressive du volume collecté.

A l'occasion de la visite d'inspection du 3 mars 2023, il avait été constaté la présence de déchets de polystyrène dans l'un des puits d'infiltration. Lors de la visite d'Inspection du 10 juillet 2024, il a à nouveau été constaté la présence de perles de polystyrène dans les puits P10A et P10B.

L'exploitant a expliqué lors de la visite d'Inspection de 2024 que les perles proviennent des calages en polystyrène stockés à proximité, qui peuvent libérer des perles par dissociation. Ces perles sont ensuite acheminées par le ruissellement des eaux de pluie jusqu'aux avaloirs situés dans la zone de stockage, puis évacuées dans les puits d'infiltration. L'exploitant a indiqué lors de la visite de contrôle de 2024 n'avoir prévu aucune disposition pour éviter cette dissémination de polystyrène dans les sols et potentiellement dans les eaux souterraines.

Les constats réalisés ne permettent pas de lever la mise en demeure, dont le délai est pourtant échu. Il est donc proposé à Monsieur le Préfet d'engager une sanction administrative, comme prévu au premier alinéa du point II de l'article L.171-8 du Code de l'environnement.
