Rapport de l'Inspection des installations classées

Réunion en mairie de Langeac du 11/06/2025

PIC RECUPERATION

Références : UID4243-DSSP-025-244
Code AIOT : 0005600215

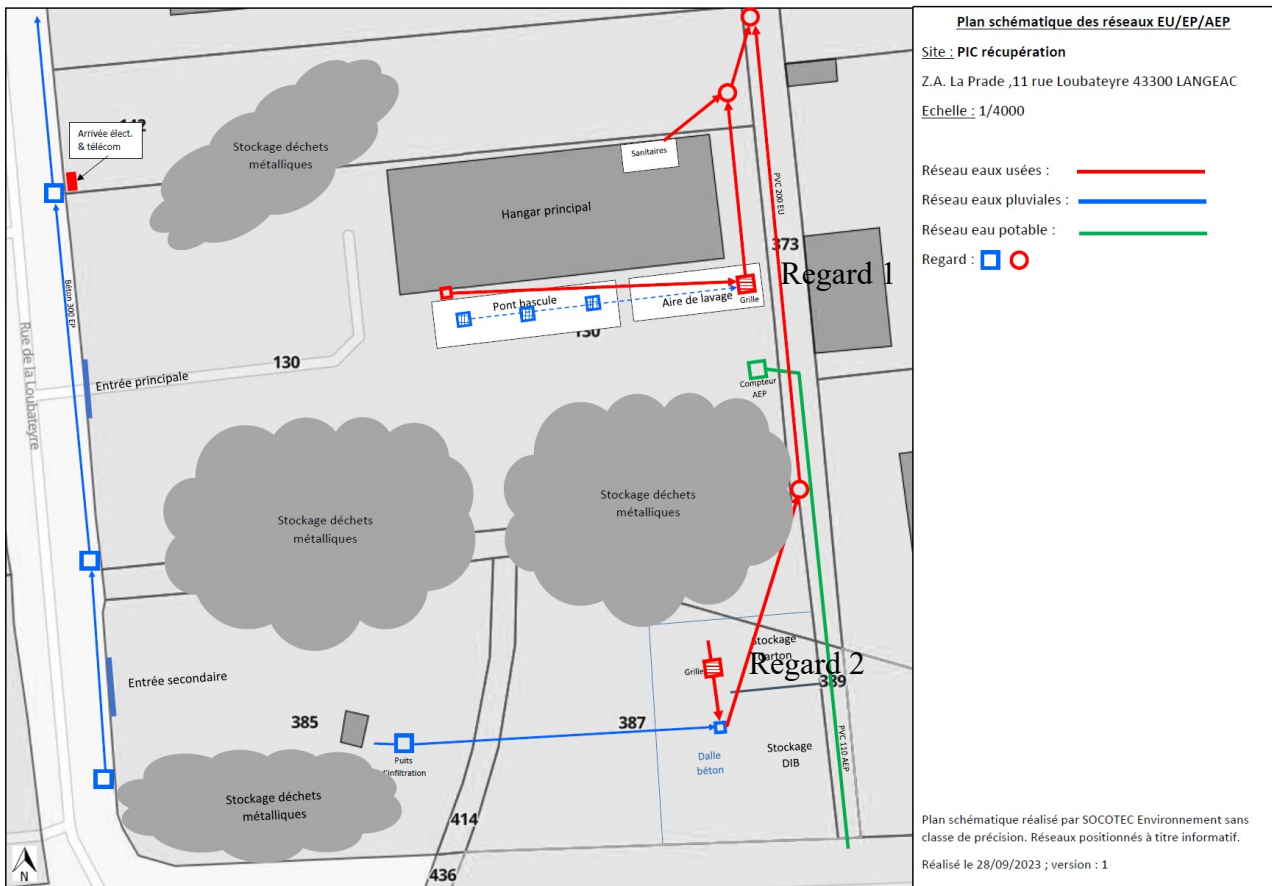
Annexe plan des réseaux du site (source porter à connaissance des ETS PIC de 2023)

Pour mémoire, le plan des réseaux du site tel que schématiser par SOCOTEC en 2023 figure en annexe1 du CR.

Note le plan des réseaux doit être actualisé pour matérialiser la conduite acheminant les effluents à la STEP de Langeac ainsi que les conduites d'eaux pluviales transitant sur le site afin d'éviter les phénomènes de dilution.

- Convention de déversement avec la STEP Veolia, avec l'aide de la communauté de communes ou de la mairie de Langeac compte tenu des valeurs non conformes des analyses de juin 2024.
- actualisation du plan des réseaux,
- Respecter les valeurs limites d'émission mentionnées dans l'arrêté d'autorisation du site.
- Installation d'un déboureur séparateur d'hydrocarbures muni d'une vanne de sectionnement (fonction de confinement des eaux d'extinction sur le site).
