Rapport de l'Inspection des installations classées

Visite d'inspection du 01/09/2022

ETEX France (ex SINIAT) Carpentras

Références : D-00493-2022
Code AIOT : 0006400533

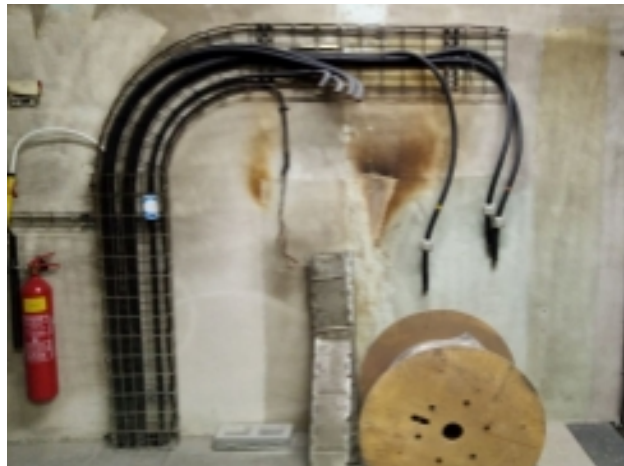
Constats : constat le 23 septembre 2021 : le 19 juin 2021 le local des batteries de condensateur a pris feu. L'exploitant a transmis par courriel du 26 juillet 2021 une analyse du déroulé de l'accident. D'après l'exploitant, la détection incendie se déclenche de façon récurrente, sans qu'il y ait de raison avérée.

Suite à l'inspection, l'exploitant a réalisé une analyse complémentaire des causes de l'incident du 19 juin 2021 et a répondu par courriel du 12/11/2021 que les détecteurs de fumées se déclenchent par mesure d'opacité. Ainsi, l'exploitant a conclu qu'il y avait un lien avec la poussière en suspension. L'installation générant cette poussière a été identifiée. Des travaux vont commencer fin décembre 2021, lors de l'arrêt technique de fin d'année afin de rendre plus étanche l'installation et donc supprimer les déclenchements intempestifs.

Constat le 01/09/2022 : l'inspection a constaté que les batteries à l'origine de l'incendie du 19 juin 2021 ont été supprimées (remplacées par une autre technologie). Par ailleurs, l'exploitant a indiqué avoir, d'une part, fait des travaux de limitation des émissions de poussières au niveau de l'atelier rebuts et, d'autre part, renforcé ses procédures de dépoussiérage, afin d'éviter les déclenchements intempestifs d'alarme.
