## **Rapport de l'Inspection des installations classées**

Visite d'inspection du 15/03/2024

#### **MALVIC (Intermarché Somain)**

Références : 2024-V1-155  
Code AIOT : 0003801150

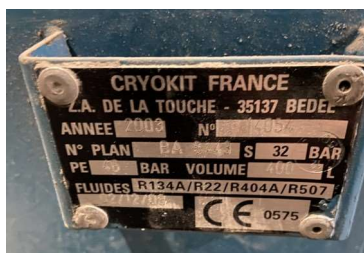
L'exploitant stocke du fluide R404A dans le récipient d'origine de son ancien équipement. Le volume du récipient est de 400 l. Le seuil de la rubrique 1185-3-1 est « supérieur à 400 l ». Aussi, l'exploitant est non classable pour la rubrique 1185-3.

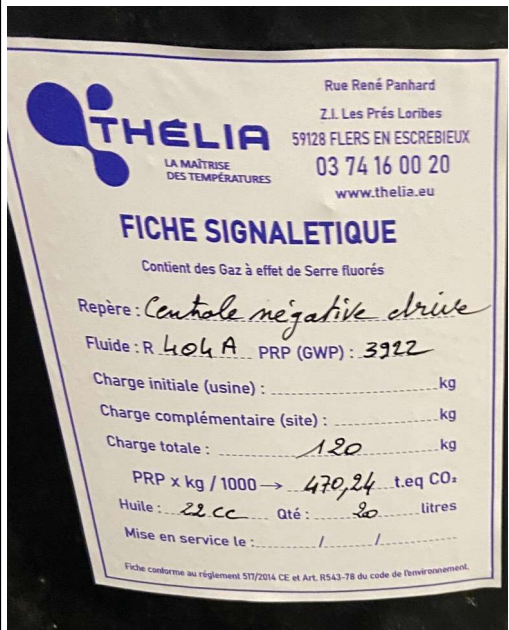
| | Affichage de la nature fluide | Affichage de la quantité de fluide | Photographie |
|---|---|---|---|
| une centrale négative drive | oui | oui | |

Pour les équipements disposant d'un affichage, les affichages contiennent les informations requises.
