## Rapport de l'Inspection des installations classées

Visite d'inspection du 14/09/2023

**Calcaires de la Brie** (A2C granulats)  
BP 12  
12 route de Donnemarie dontilly  
77480 Saint-Sauveur-lès-Bray

Références : E 23217  
Code AIOT : 0006502209

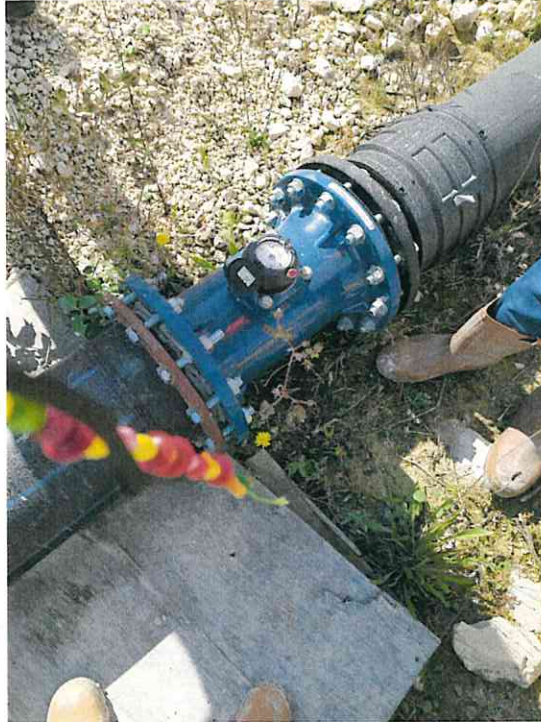
De nouveaux compteurs volumétriques ont été installés sur la conduite principale et sur la conduite qui envoie les eaux de rabattement vers le bassin GOETHALS. Ils sont relevés manuellement. Ces valeurs figureront dans le prochain suivi annuel.

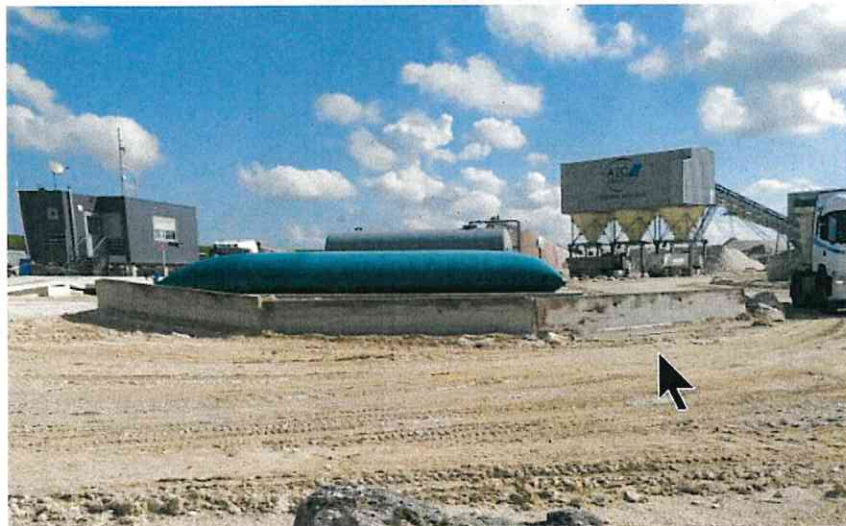
En complément du point d'aspiration qui étant inaccessible lors de la précédente inspection de 2023 l'exploitant a ajouté une réserve d'eau de 120 m<sup>3</sup> et a pris contact avec le SDIS pour validation.

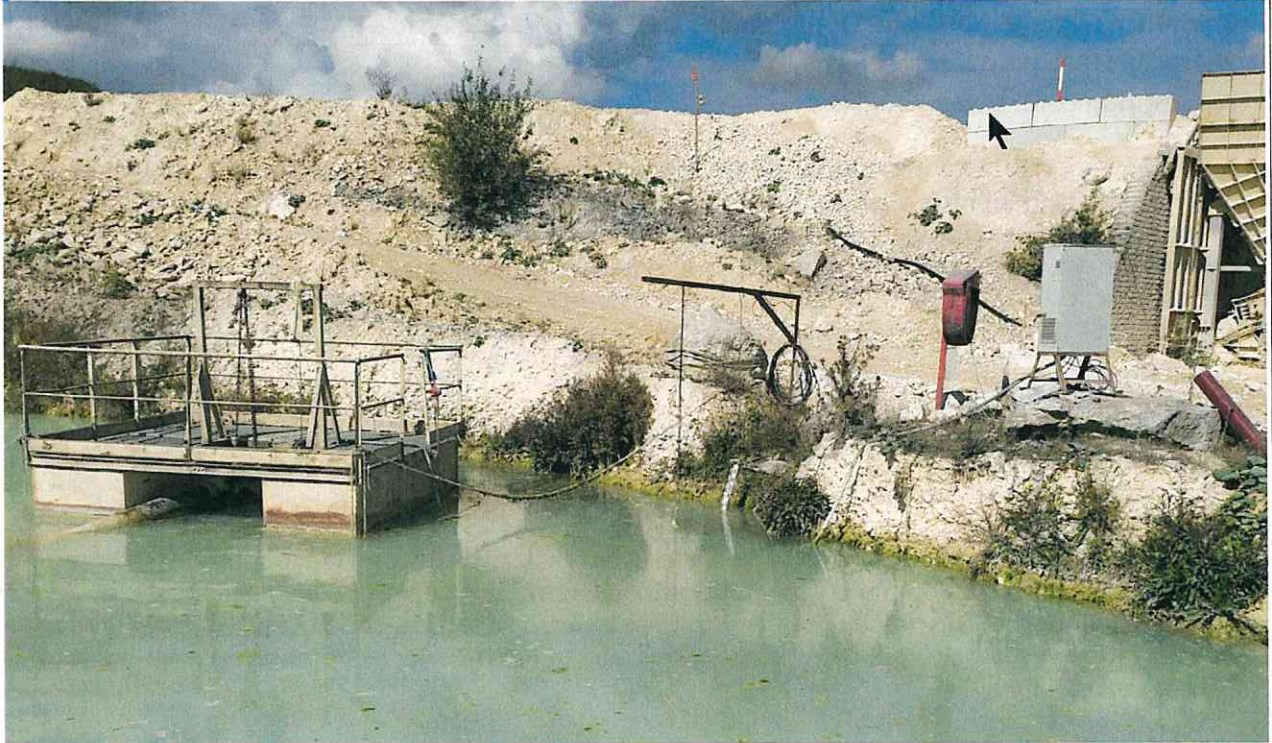
Deux échelles limnimétriques sont en place.

Elles sont chacune suspendues à une potence métallique placée sur le sol à un endroit où la cote est connue de l'exploitant. Les échelles sont graduées mais ne permettent pas de lire la cote de rabattement. L'exploitant explique qu'il les a positionnées de telle sorte que la cote de rabattement maximale permise correspond au bas de l'échelle: tant que la partie basse est dans l'eau, la cote maximale de rabattement n'est pas atteinte.

L'inspection n'est pas en mesure de contrôler la cote de rabattement et constate que les potences peuvent être déplacées facilement. Le système peut être amélioré en fiabilité en disposant d'une borne nivelée par un géomètre à proximité immédiate du dispositif.

L'inspection constate également que deux pompes de rabattement sont placées dans des points bas qui collectent également toutes les eaux pluviales de la carrière, et toutes des eaux qui ruissellent sur les pistes. Les eaux pompées dirigées vers le bassin GOETHALS sont extrêmement chargées.

L'inspection explique à l'exploitant que le pompage de rabattement (eaux d'hexaure) doit être isolé des eaux de ruissellement de la carrière car ces eaux sont renvoyées dans le bassin GOETHALS pour ré infiltration dans la nappe.

L'exploitant en convient et propose d'apporter une solution en ce sens sous 6 mois. La gestion des eaux pluviales et des eaux qui ruissellent sur le carreau et les pistes devra être totalement dissociée de celle des eaux de rabattement.

L'inspection demande que lui soit communiqué un plan détaillé des circuits d'eaux d'exhaure. Notons que l'arrêté préfectoral ne prévoit qu'une pompe de rabattement.
