## **Rapport de l'inspection des installations classées**

Visite d'inspection du 26 mai 2026

**SOCIETE INDUSTRIELLE DE RECUPERATION DES METAUX**

Z.I. n 3  
16160 Gond-Pontouvre

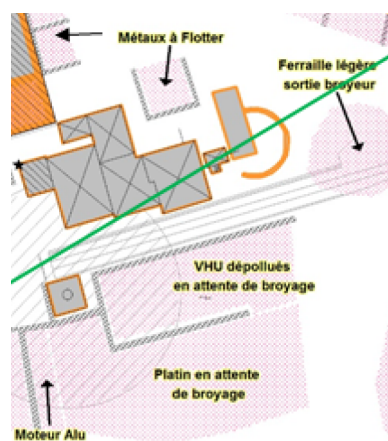
Les différentes installations présentes sur le site sont détaillées sur le plan d'implantation ci-dessous [zoom effectué à proximité du broyeur au niveau de la zone incendiée le 25 mai 2026] :

Dans l'étude de dangers de janvier 2025 ayant conduit à l'arrêté préfectoral complémentaire du 13 février 2025, la zone, objet de l'incendie du 25 mai 2026, concerne les stockages décrits sur le plan d'implantation ci-dessus.

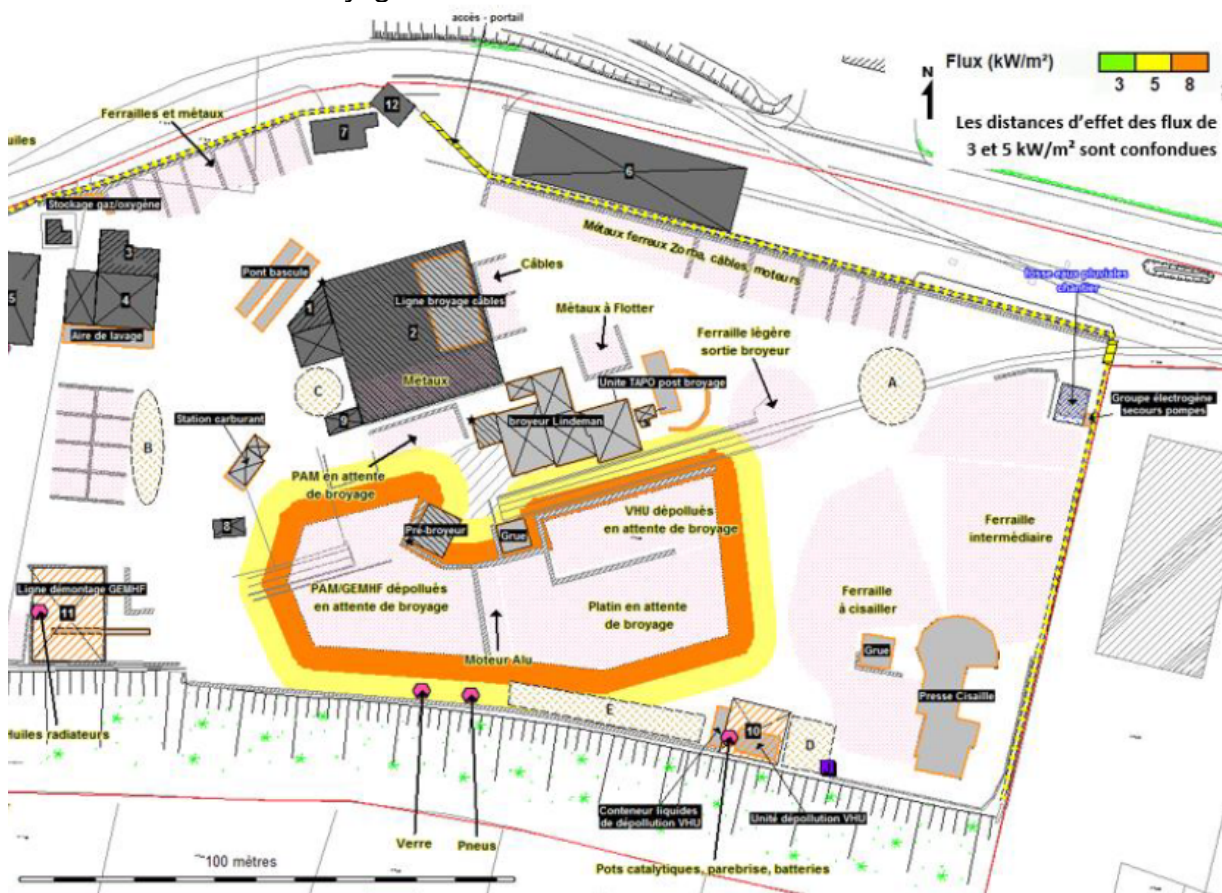
Aussi, l'étude de dangers précitée modélise, comme suit, les effets thermiques de la zone de déchets en attente de broyage :

Au vu des effets thermiques modélisés et pour limiter les effets dominos, l'EDD précise notamment « au bout de 3h24 d'incendie, les conséquences sur les biens et les personnes seraient les suivantes :

| | Effets sur les personnes | Effets sur les structures, installations |
|---|---|---|
| <p>L'inspecteur a bien observé un éloignement d'au moins 5 mètres comme requis par l'étude de dangers.</p> <p>Concernant les recommandations supra, l'exploitant a précisé que des réflexions devaient se poursuivre pour renforcer l'îlotage de la zone déchets en attente de broyage et notamment la partie liée au platin provenant de l'extérieur. Un échange rapide avec le Directeur du SDIS sur site a identifié la nécessité d'organiser une réunion prochainement pour aborder le sujet « incendie » dans sa globalité. Ces mesures s'avèrent nécessaires dans la mesure où l'incendie du 25 mai 2026 a duré plus que les 3h24 théoriques et qu'il s'avère nécessaire de mettre en place des mesures pérennes.</p> | | |

| | Effets sur les personnes | Effets sur les structures, installations |
|---|---|---|
| <p><b>Demande à formuler à l'exploitant à la suite du constat :</b></p> <p>Il est demandé à l'exploitant, en lien avec la reprise de l'activité platin conditionnée à plusieurs dispositions détaillées dans l'arrêté de mesures d'urgence (dont un projet est joint), de proposer des mesures pérennes pour îloter davantage les stockages de platins et notamment ceux provenant de l'extérieur davantage susceptibles de contenir en son sein, des piles / batteries lithium.</p> | | |

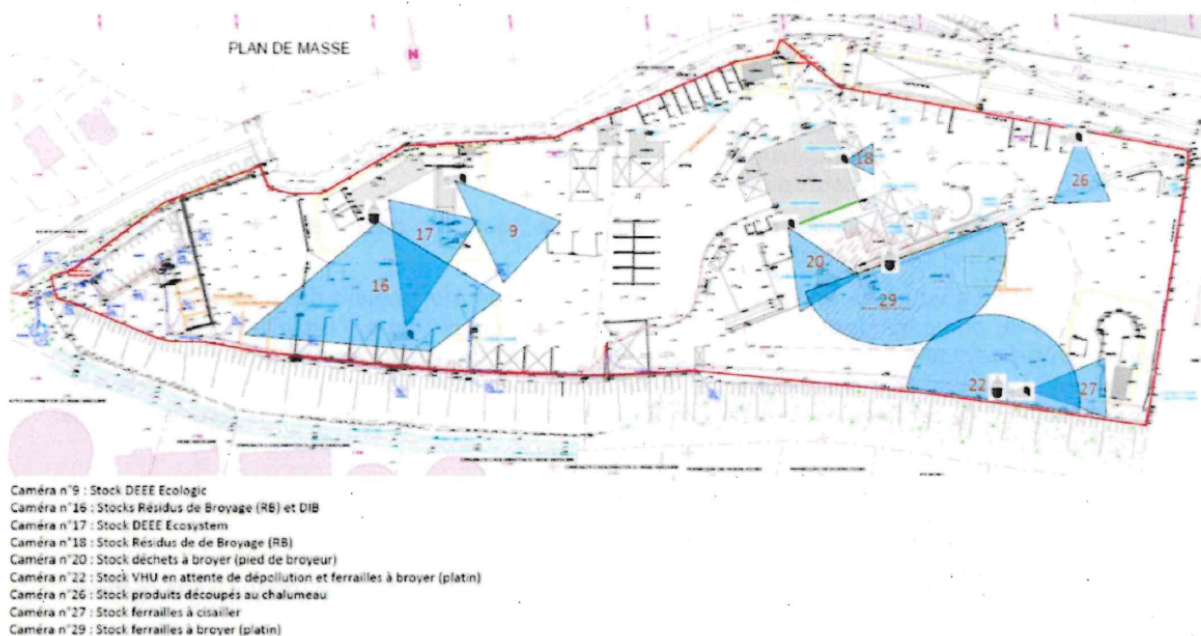
La caméra thermique n°22 couvrant la zone VHU dépollué / platin a été impactée par l'incendie du 25 mai 2026. L'inspection a constaté que cette caméra avait été incendiée et celle-ci n'était plus fonctionnelle et devait être remplacée.

Les images vidéos de la détection du départ de feu par cette caméra n'ont pas pu être présentées à l'inspection ; l'exploitant ayant rencontré des difficultés informatiques pour récupérer ces données.

**Il est demandé à l'exploitant, en lien avec la reprise de l'activité platin conditionnée à plusieurs dispositions détaillées dans l'arrêté de mesures d'urgence (dont un projet est joint), de procéder à la réparation de la caméra thermique n°22.**

**Il est demandé à l'exploitant, sous une semaine, de transmettre la vidéo du départ de feu prise par la caméra 22.**
