## **Rapport de l'Inspection des installations classées**

### **Visite d'inspection du 18/09/2025**

**TRIVALIS**

**Références :** D 25.0452  
**Code AIOT :** 0006304271

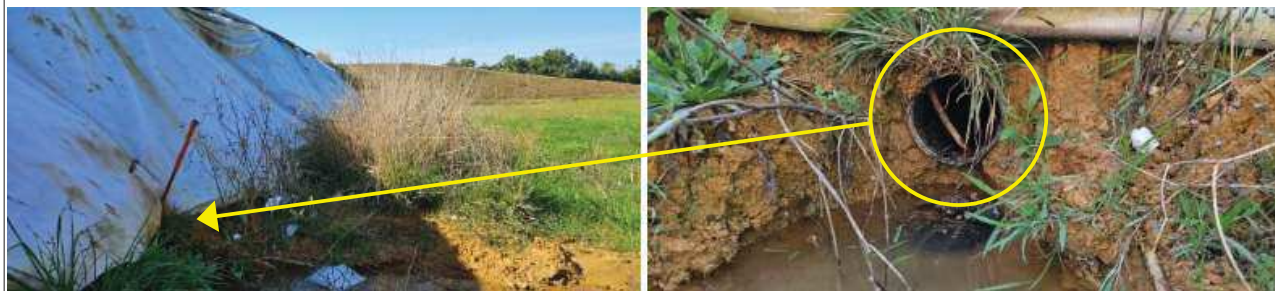
> Bien que le casier dispose d'un puits de collecte et de contrôle de la hauteur des lixiviats dans sa partie basse, il dispose d'une canalisation de collecte traversant les casiers précédents CB12 et CB11 avant de "bifurquer" vers la future rangée de casiers CB14-CB17 non encore construits. De ce fait, le tuyau PEHD de collecte en gravitaire des lixiviats du casier CB13 est ouvert directement sur le terrain voisin, et n'est pas branché sur le réseau de collecte du site.

Ce constat amène l'inspection à refuser la mise en exploitation du casier CB13 tel qu'il a été inspecté le 18 septembre 2025.

L'exploitant doit mettre à jour son dossier technique en y incluant les informations techniques portant sur le réseau de collecte des lixiviats du casier CB13.

Une solution technique doit être proposée pour relier les lixiviats du casier CB13 au réseau existant de collecte et de traitement des lixiviats.

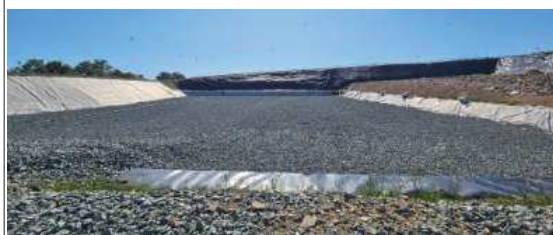
> les données techniques précises sur la traversée du collecteur du casier CB13 vers CB12 ne figurent pas au dossier. Oralement, l'exploitant et son bureau d'étude indiquent qu'il s'agit d'une réalisation habituelle par plaques préfabriquées en PEHD, puis soudées sur la barrière de sécurité active en PEHD du casier.

(casier CB13 en attente)
