## **Rapport de l'Inspection des installations classées**

Visite d'inspection du 14/11/2024

#### **HOLCIM BETON GRANULAT HAUT RHIN- HBGHR**

lieu dit Ritty  
68730 Blotzheim

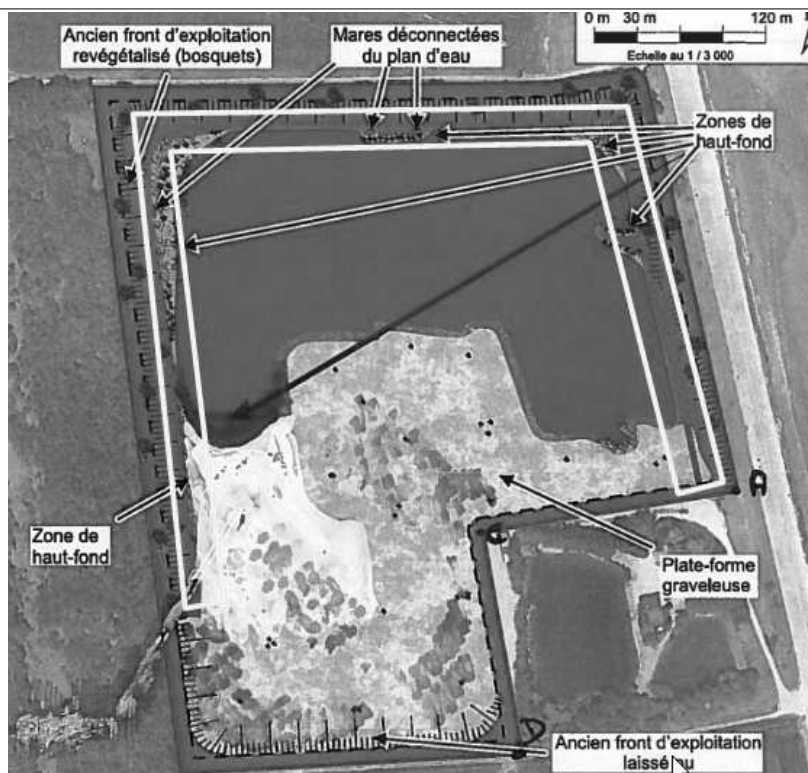
Plan de remise en état annexé à l'APC du 27 avril 2017 (PJ4) avec chemin périphérique

Le jour du constat, il n'a pas été possible d'accéder à la partie nord du site pour inspecter les aménagements (zones de haut-fond et mares à batraciens).

Aucun chemin d'accès depuis la plateforme sud ne permet d'accéder à la partie nord du plan d'eau. Le chemin périphérique prévu sur le plan de remise en état n'existe pas.

Ceci constitue un non-respect de l'article 8.6.1 de l'arrêté préfectoral complémentaire du 27 avril 2017.

Au vu du dossier de modification sollicitant une prolongation de 18 mois afin de finaliser la remise en état du site transmis le 5 août 2024 (cf. point de contrôle n°1), un délai de 6 mois est accordé pour se mettre en conformité.
