## **Rapport de l'Inspection des installations classées**

Visite d'inspection du 23/01/2024

#### **PLASTIC OMNIUM AUTO INERGY FRANCE**

Références : 0006700585\_2024\_01\_23\_OMNIUM\_VIIC PPC  
Code AIOT : 0006700585

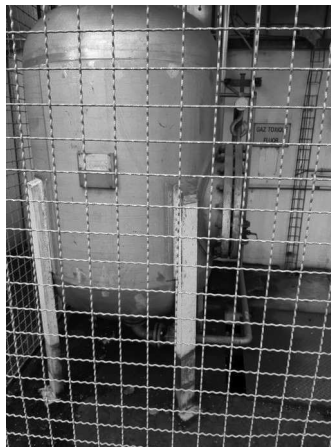
Le jour de l'inspection, il a été constaté la présence d'au moins une cuve identifiée « GAZ TOXIQUE FLUOR »

Ce récipient est toujours présent sur le site et l'exploitant n'était pas en mesure de justifier de son utilisation actuelle. Dans l'hypothèse où cette cuve n'est pas réutilisée dans le process à d'autres fins, elle devra être évacuée conformément aux dispositions de l'article R.512-39-1 du code de l'environnement (évacuation des déchets dans le cadre de la mise en sécurité).

**Dans un délai d'un mois, l'exploitant devra en justifier.**

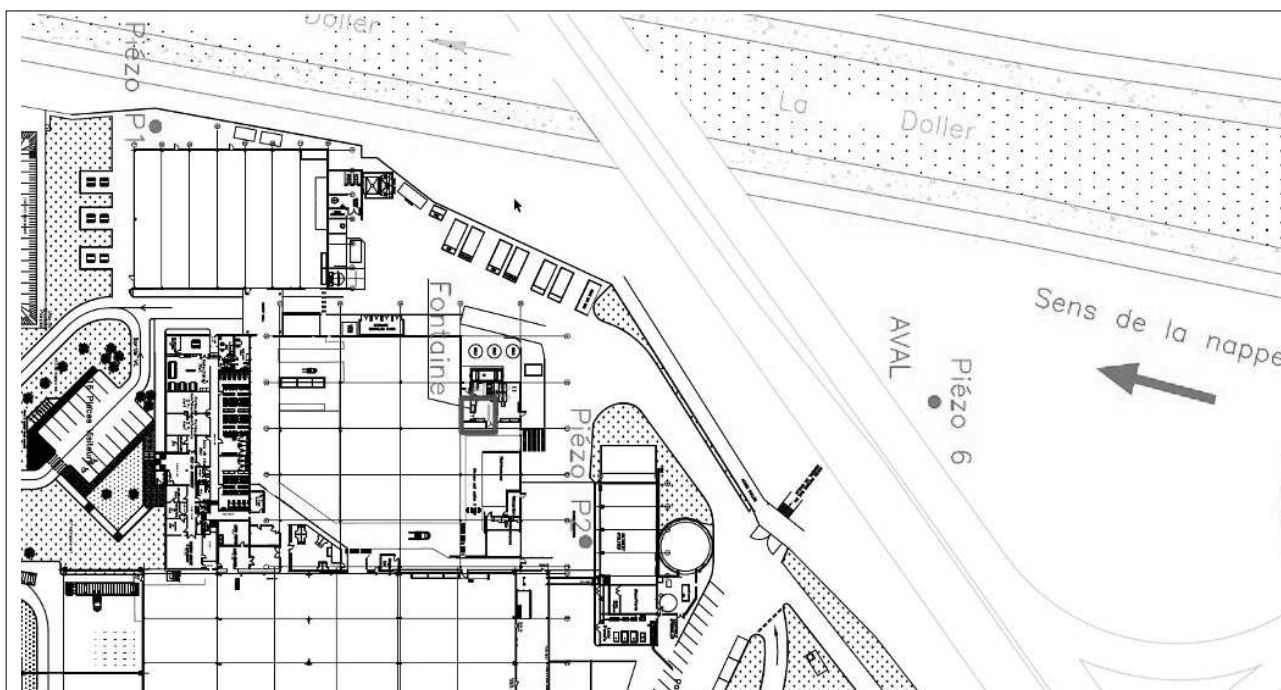
\* 09 février 2024, l'exploitant transmet un plan du site. L'emplacement de la fontaine y est précisé :

Un réseau de piézomètre est présent sur le site. L'exploitant est soumis au contrôle des eaux souterraines semestriellement sur les paramètres caractéristiques des hydrocarbures (indice d'hydrocarbure par exemple). Dans le cadre de l'inspection la surveillance des eaux souterraines n'a pas été analysée afin de détecter une éventuelle pollution historique en lien avec cette fontaine.

L'exploitant, **dans un délai de trois mois**, analysera les résultats de sa surveillance des eaux souterraines et transmettra son bilan au service d'inspection permettant de statuer sur l'impact de cette activité.

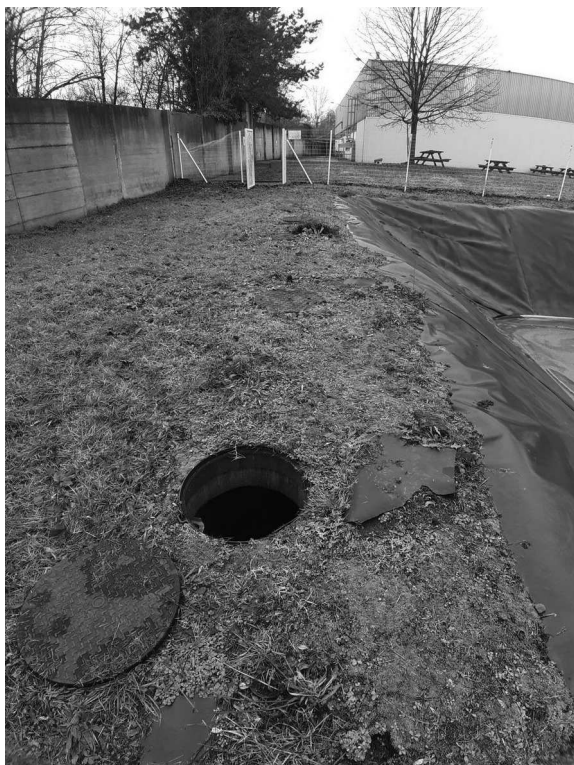
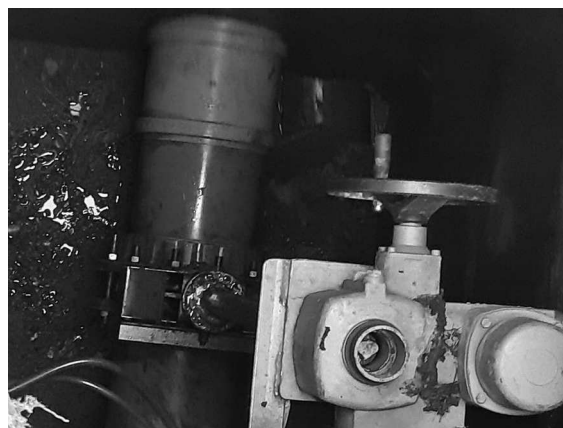
Il a été constaté cependant que la vanne est située directement à la sortie du bassin sous un tampon. Celle-ci n'est pas visible (tampon ouvert) puisqu'elle est intégrée dans la canalisation. Il n'est pas possible de vérifier visuellement si la vanne est totalement fermée ou pas.

Le service d'inspection relève que cet essai ne permet pas de s'assurer de l'efficacité de la vanne (fermeture effective et absence de fuite).

**Dans un délai d'un mois, l'exploitant précisera quel moyen de contrôle il a mis en place pour s'assurer que le système de fermeture/ouverture de la vanne fonctionne correctement (en cas de défaillance des capteurs de fermeture et ouverture ou perte d'étanchéité de la vanne par exemple).**

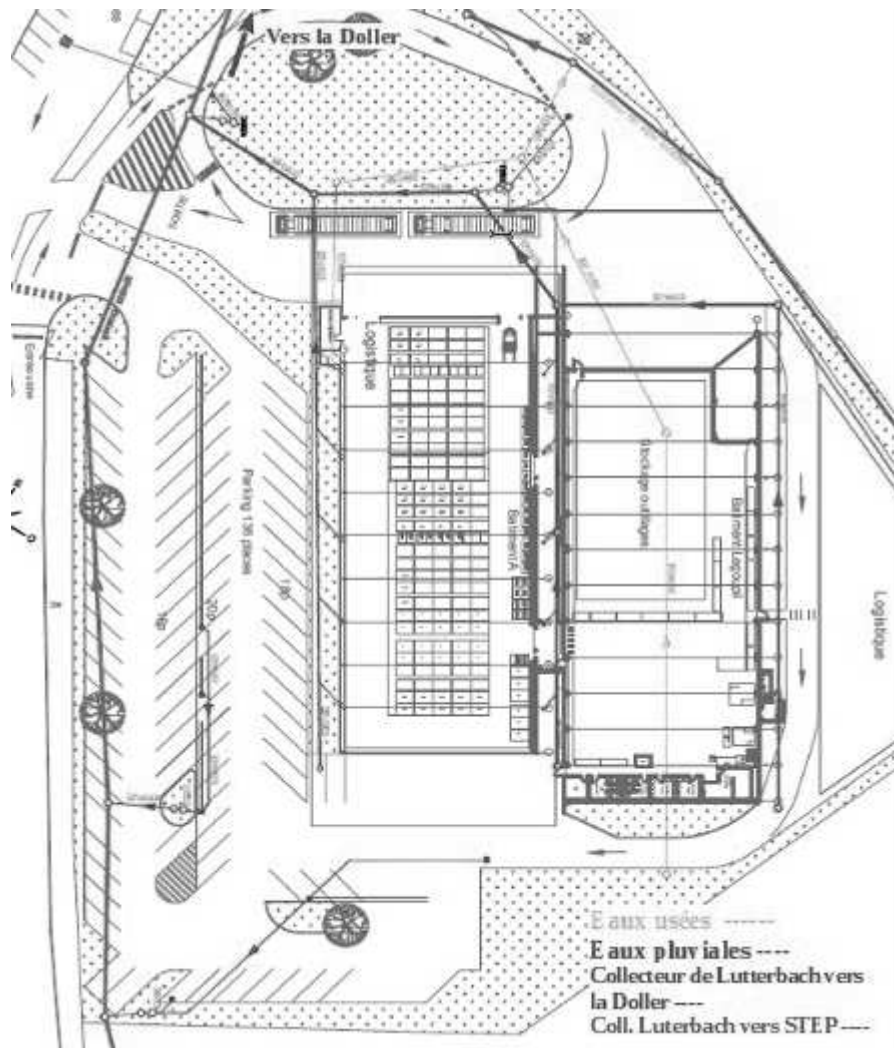
Le réseau d'eau pluviale de cette partie du site n'est pas reliée au bassin de rétention. Le réseau de cette partie du site est, selon le plan présenté par l'exploitant, relié directement à une canalisation dont l'exutoire est la Doller.

L'exploitant précise qu'en cas d'incendie, il met en place un obturateur dans le réseau (DSH1). L'opération n'a pas été réalisée lors de l'inspection, l'accès à la conduite étant bouché par un socle

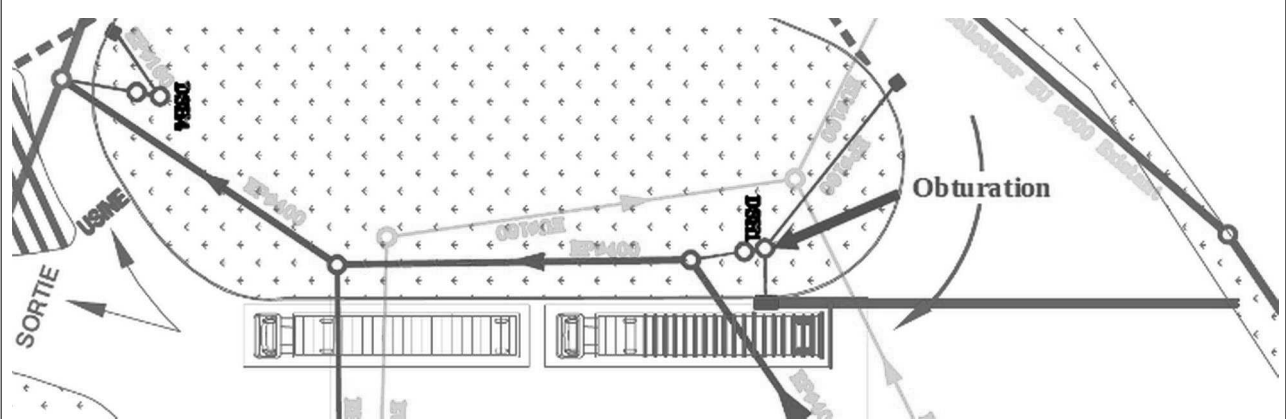
Selon le plan transmis (cf. extrait ci-dessus), il semble exister une branche de réseau (canalisation bleue) allant vers le collecteur à droite. Si une telle canalisation existe, l'obturateur n'empêcherait pas les eaux de s'évacuer via ce collecteur car placé à l'aval de celui-ci.

**L'exploitant justifiera qu'aucun rejet ne peut s'écouler vers cette branche du réseau.**

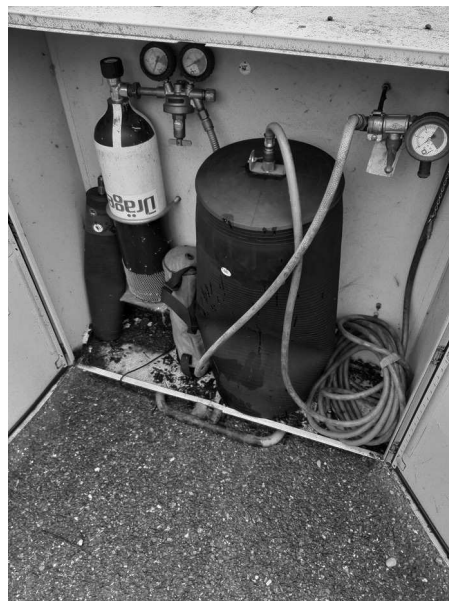
Le dispositif d'obturation a été vu. Il s'agit d'un boudin en élastomère relié à une bouteille d'air comprimé. L'ensemble est stocké dans une armoire métallique posée sur un diable.

Il a été constaté sur les dispositifs (boudin et bouteille) la présence de macaron indiquant la prochaine date de contrôle (juin 2025). Les macarons (autocollant) sont au nom de la sté DRAGER fabriquant des boudins.

Par ailleurs, l'exploitant a verbalement indiqué que ces équipements avaient été mis en œuvre dans le cadre d'un exercice incendie. Le jour de l'inspection, le compte rendu de l'exercice n'a pas été vu. **L'exploitant transmettra le compte rendu de cet exercice démontrant la bonne utilisation de l'équipement.**

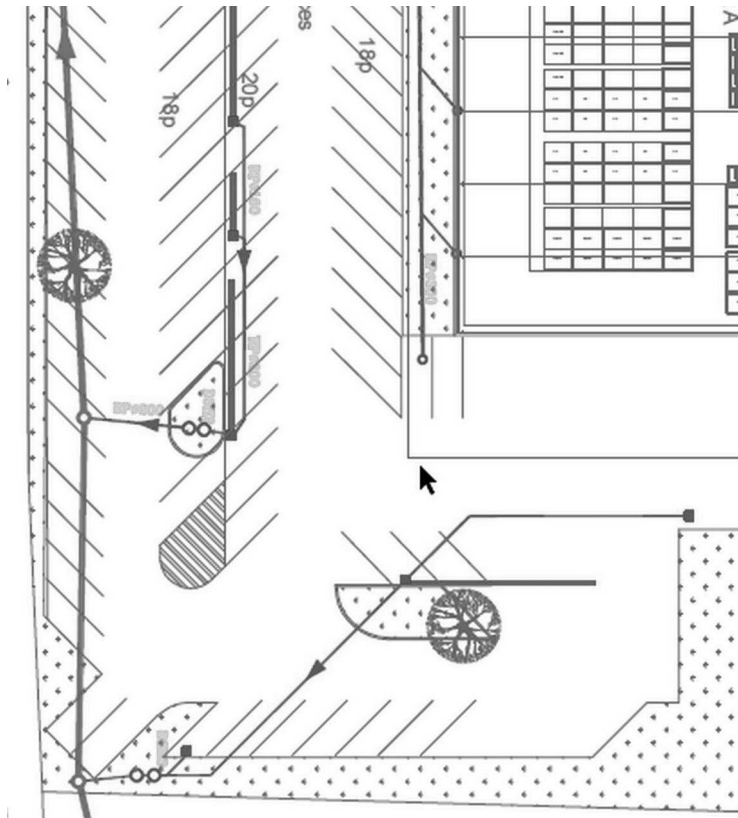
Le plan du réseau indique la présence d'au moins 6 avaloirs d'eau pluviale sur les parkings, chacun relié indépendamment à la conduite principale d'évacuation. L'exploitant précise qu'aucun dispositif d'obturation n'est prévu pour ces avaloirs des parkings.

**L'exploitant devra justifier que les eaux d'un éventuel incendie des bâtiments de stockage seraient bien retenues sur le site avec les moyens existants et que le volume de confinement disponible au niveau de la partie haute est suffisant (volume de confinement disponible par rapport au volume nécessaire).**

En particulier, il démontrera que les eaux d'incendie ne s'évacueraient pas vers le milieu soit par les avaloirs existants, soient par débordement vers les zones non imperméabilisées (zones enherbées par exemple).
