## **Rapport de l'Inspection des installations classées**

Visite d'inspection du 23/03/2022

### **BOUYER LEROUX SA**

Le Baiser  
85570 ST MARTIN DES FONTAINES

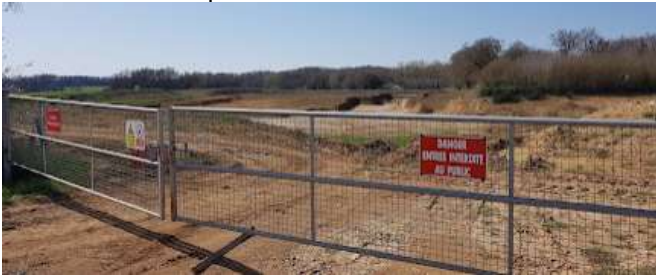
**Nom du point de contrôle :** Information du public

| <b>Constats :</b> La carrière dispose d'un panneau indiquant la référence de l'arrêté préfectoral au niveau de l'entrée principale. Toutefois, les deux accès entre la zone Nord-Est et la zone Sud-Ouest disposent de panneaux informant du danger, mais pas de panneaux avec la référence de l'autorisation. L'exploitant doit rappeler la référence de son arrêté préfectoral aux niveaux de ces deux accès complémentaires. |

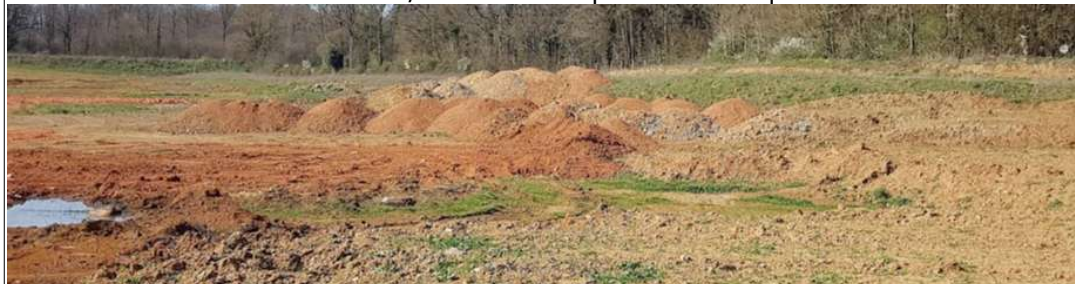
**Nom du point de contrôle :** Remblaiement de la carrière

**Constats :** L'inspection a examiné le registre des apports de déchets inertes. Ce registre, ainsi que les matériaux vus sur la carrière, ne soulèvent pas de remarques.

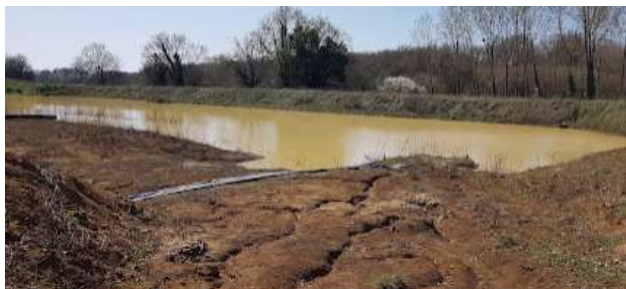
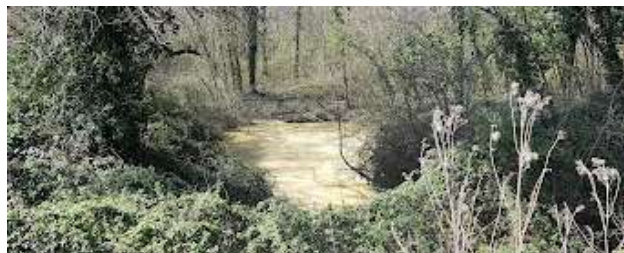
#### **Nom du point de contrôle :** Surveillance des rejets aqueux

**Constats :** L'exploitant réalise un contrôle annuel portant sur les rejets de la zone Nord-Est et la zone Sud-Ouest de sa carrière (2 bassins de décantation). Les dernières analyses ont été réalisées par Geoscop le 04/03/2021.

Lors de la visite du site, ces deux points de rejets ont été vus.

**Observations :** La visite a montré que les rejets de la zone Sud-Ouest sont fortement chargés par des matières en suspension issues des argiles. Les analyses montrent une valeur en MES de 140 mg/l sur l'analyse 2021 (33 en 2020).

L'exploitant doit examiner toutes les solutions pour améliorer la décantation des argiles dans les eaux pluviales.
