## **Rapport de l'Inspection des installations classées**

Visite d'inspection du 20/06/2025

#### **RECYLEX SA**

Références : SPR/2025/619  
Code AIOT : 0006400605

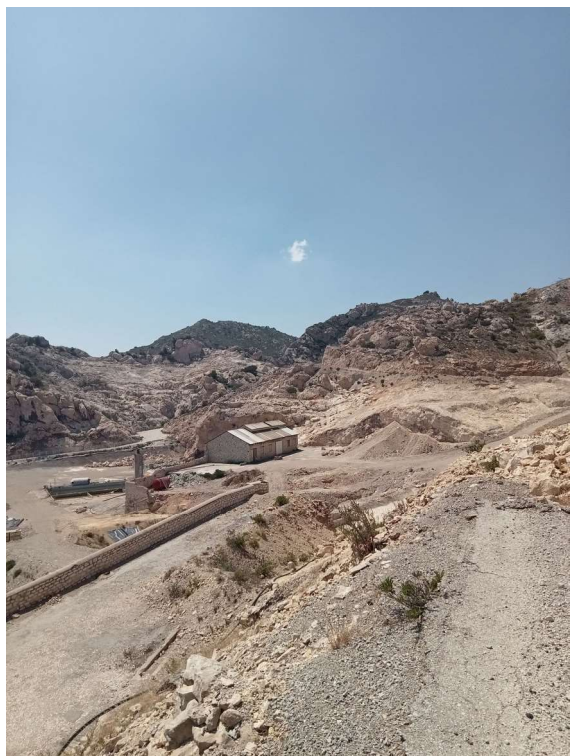
*Plateforme 65,5*

- le chargement de résidus dans l'alvéole n°2B (15 000 m3);
- la création d'une alvéole supplémentaire 2C de 59 000 m3 ;
- le confinement de la plateforme 65,5 ;
- le confinement de la zone des bâtiments historiques ;
- le confinement des zones extérieures du site industriel, au niveau de la route "la montée des usines";
- le retrait/ la reconstruction de la piste d'accès aux alvéoles ;
- l'étanchéité supérieure et l'intégration paysagère des alvéoles de stockages n°1 et 2A/B/C ;
- la fourniture du dossier de récolement des travaux.

Suite aux constats de dégradations des mesures de mise en sécurité du site déjà en place tels que l'accès aux bâtiments, les barrières, les liquidateurs de l'entreprise RECYLEX sont mis en demeure de procéder à leur réfection. Par ailleurs, les liquidateurs de l'entreprise RECYLEX SA sont mis en demeure selon un échéancier de procéder aux travaux de mise en sécurité restant prescrits par l'arrêté préfectoral du 15/01/2021.

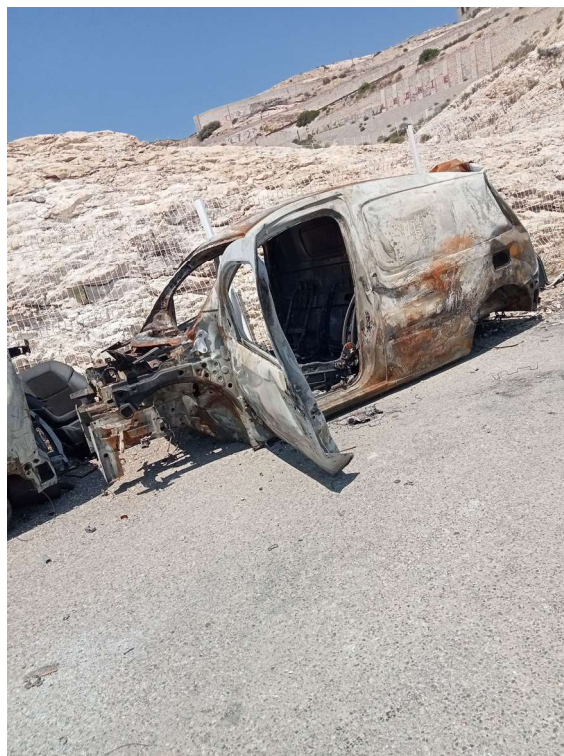
*Montée des usines - VHU*

- le barriérage du site est vandalisé par endroit ;
- le transformateur présent sur site n'est pas sécurisé ;
- les différents bâtiments sont accessibles aux tiers ;
- des dégradations de géotextile de protection du fait de l'absence d'entretien au fil du temps ;
- aucun traitement des eaux de ruissellement n'est effectué sur le site malgré la présence de bassins permettant leur collecte (bassins SNCF, 1000, 3000 et 4000 ainsi que d'une tour de traitement);
- des déchets sont présents en quantité dans le bâtiment 31 ;
- présence de Big-bags à radioactivité naturelle renforcée sur la plateforme 65,5 ;
- des déchets sont présents sur la route de la montée des usines, dont des VHU incendiés ;
- il existe une retenue des eaux d'orage en zone N pour empêcher une atteinte de l'alvéole.

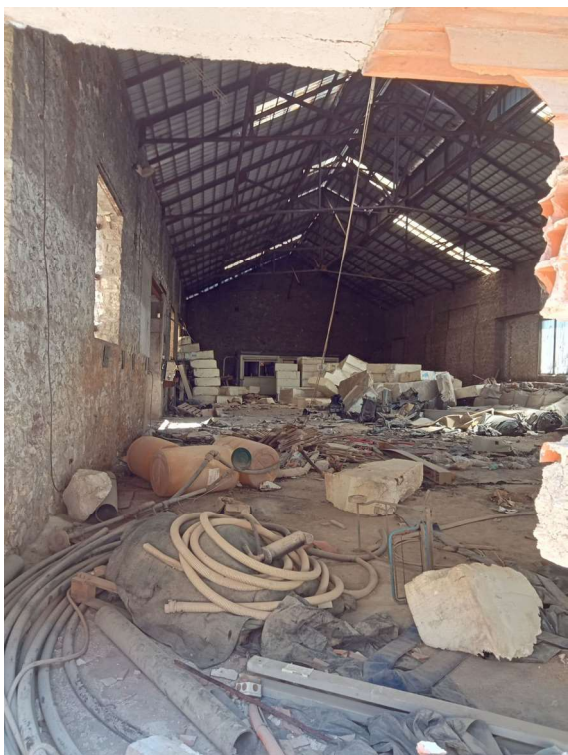
*Déchets dans le bâtiment 31*

- l'élimination en filière agréée des déchets toxiques stockés sur la plateforme 65.5 (fûts et bidons), dans le bâtiment 31 (anciens filtres, bidons et fûts), dans le bâtiment des bureaux (produits de laboratoire) et au niveau du bassin SNCF (curage, démantèlement et élimination d'anciennes cuves de stockage/traitement) (mai 2021) ;
