## **Rapport de l'Inspection des installations classées**

Visite d'inspection du 12 janvier 2024

**Société PATURLE ACIERS**

**à Saint-Laurent-du-Pont**

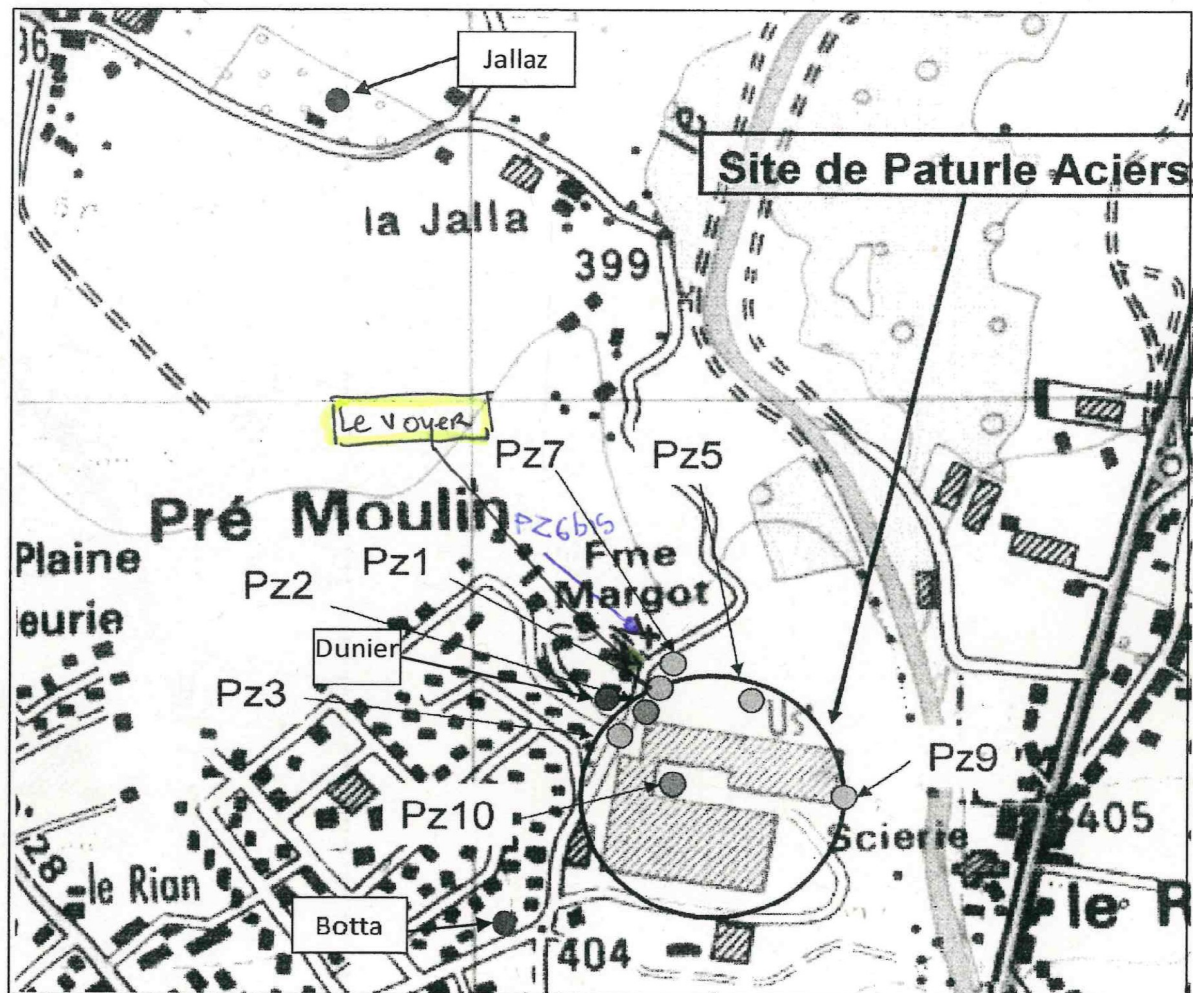
Figure 13 : Implantation des piézomètres

- les PZ2 et PZ10 sont les plus impactés, ce qui est cohérent avec l'historique des résultats de mesures,
- les puits PZ1, PZ3 et PZ6 bis semblent impactés dans une moindre mesure,
- le PZ7 (proche du PZ2) et le puits CORION (à priori en aval du PZ2 et voisin du puits LEVOYER) ne semblent pas impactés.
