## **Rapport de l'Inspection des installations classées**

Visite d'inspection du 03/08/2023

#### **SRVV**

Références : UID4243-DSSP-023-0304

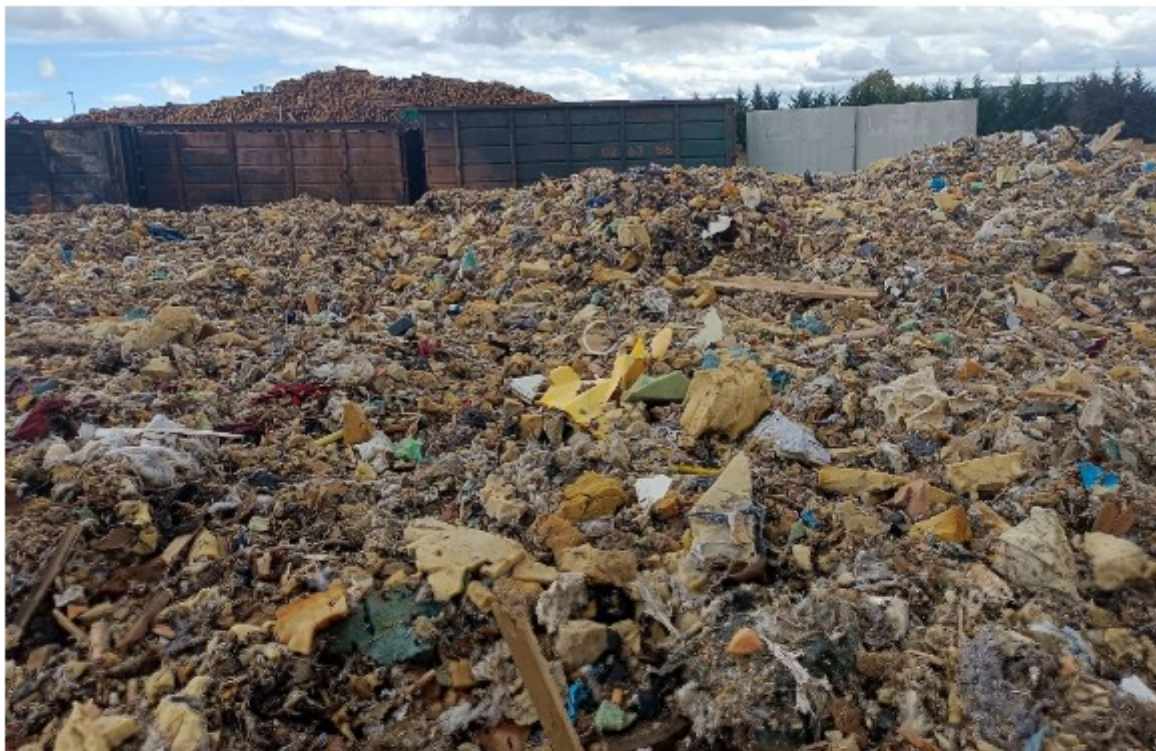
- un tas déchets évalué selon l'exploitant à 200 m<sup>3</sup>, mélange de matières plastiques, mousse polyuréthane(?), morceaux de ferrailles ;
- le bassin de rétention est vide (un filet d'eau diffuse à travers la buse d'alimentation), selon l'exploitant les déchets auraient absorbés l'eau et une autre partie se serait évaporée lors de l'intervention des secours ;

Déchets étalés et stockage de grumes

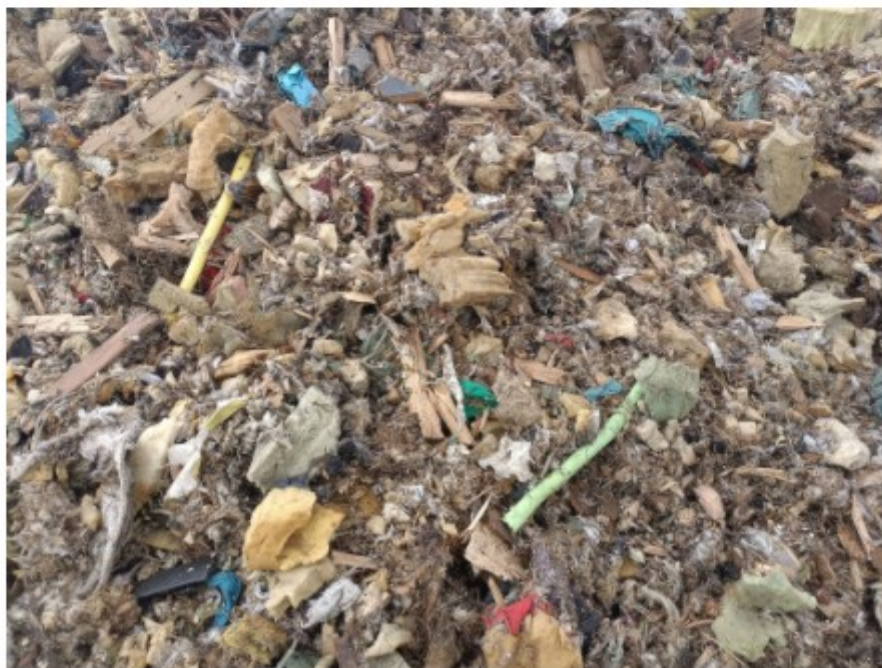
Vue de près des déchets :

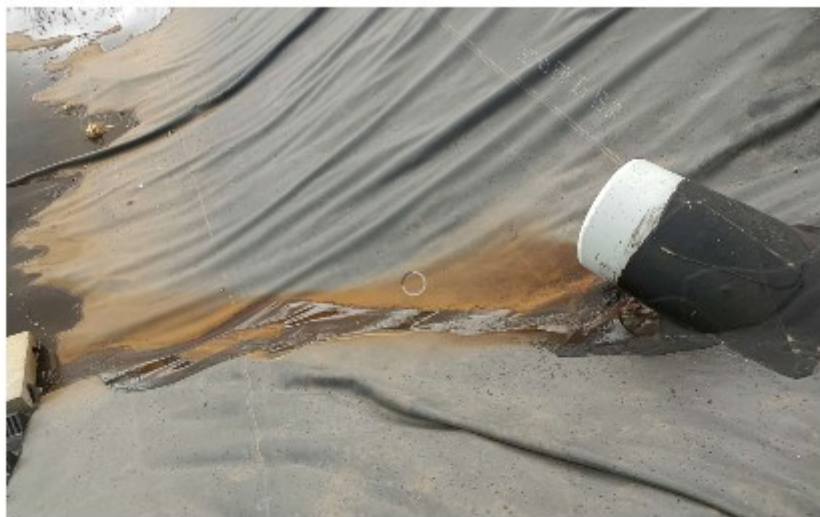
**Bassin de récupération des eaux incendies :**

L'exploitant transmettra dans les délais indiqués les différents documents demandés et veillera à maintenir fermée sa vanne de sectionnement de son bassin de rétention des eaux d'extinction. L'étanchéité de son bassin de rétention devra faire l'objet d'un examen attentif.

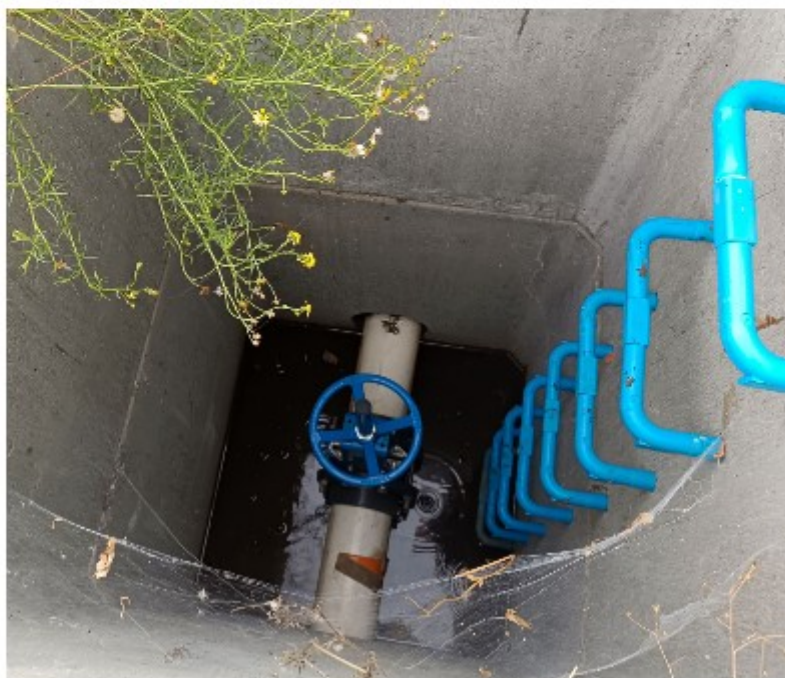
**Vanne de sectionnement :**

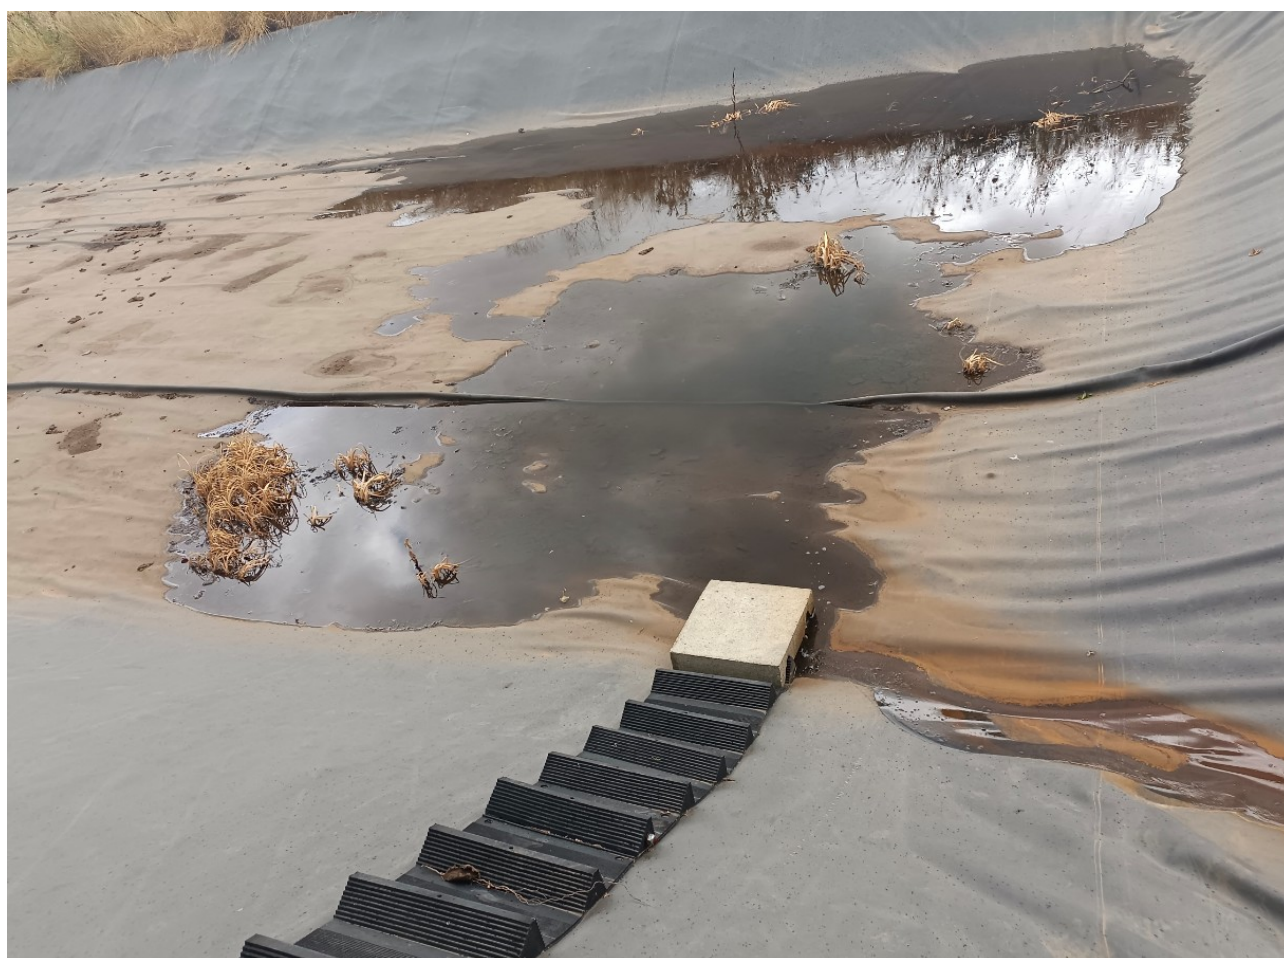
Bassin de rétention vide, photographie 03/08 - 16h :

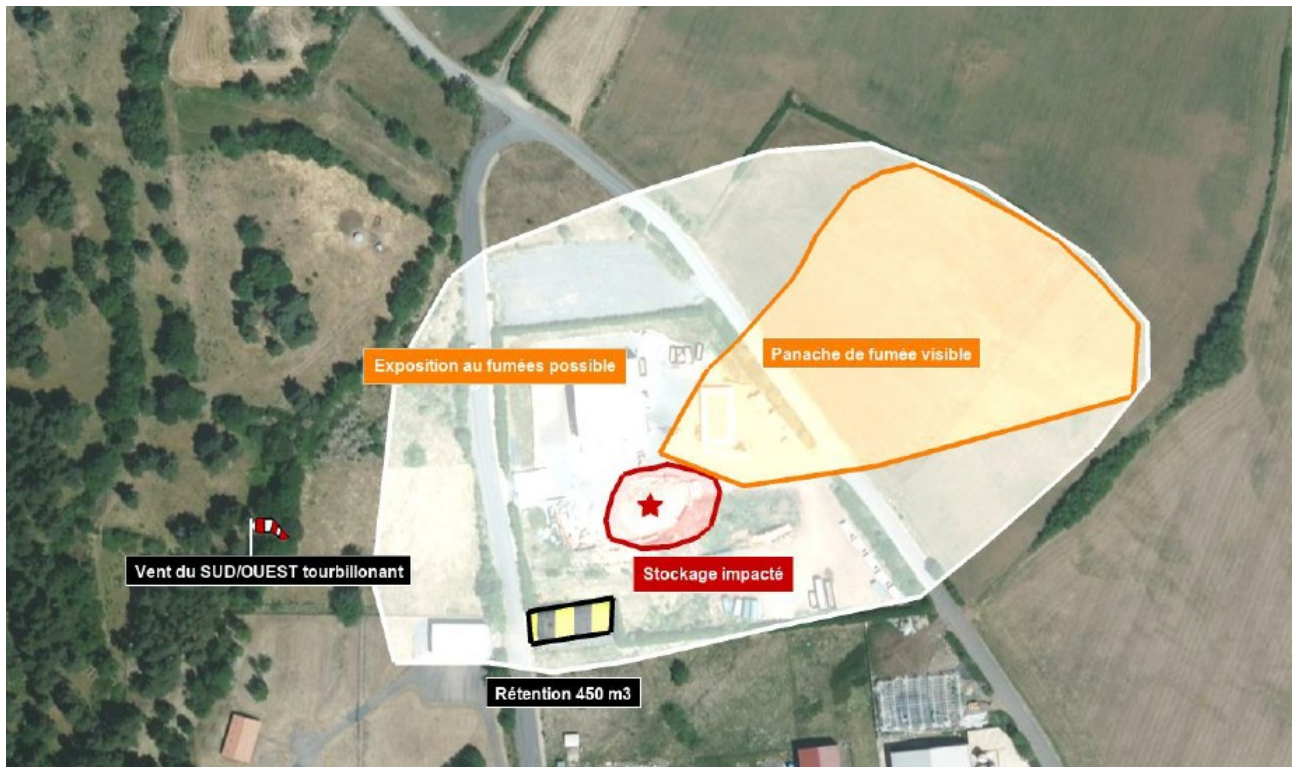
- de la présence d'un champ de maïs de l'autre coté de la route
- des modélisations du panache de fumée transmise à l'IIC le 04/08 par les pompiers affectant le champ,
- la présence de déchets plastiques dans le tas de déchets étalés
- de la durée de l'incendie et des feux couverts, a minima de 22h45(02/08) à 6h (03/08)

L'IIC a prévenu le 04/08 la DDETSP43 (service vétérinaire) de la possibilité d'émission de furane ou dioxine dans l'environnement et de retombée de poussières dans les champs agricoles. A titre préventif, il est également proposé à M. Le Préfet de la Haute-Loire de prendre un arrêté de mesures d'urgence afin d'assurer le suivi post accident et notamment les prélèvements dans les parcelles jouxtants le site.

Diffusion du panache de fumées (source : SDIS 43)

- Transmettre **un plan de prélèvement dans l'environnement (15j) et le résultat des analyses (2 mois)**
