Rapport de l'Inspection des installations classées

Visite d'inspection du 30/05/2023

EXTRAITS D'ANJOU

Félines - 48 route de Gennes
Coutures
49320 Brissac Loire Aubance

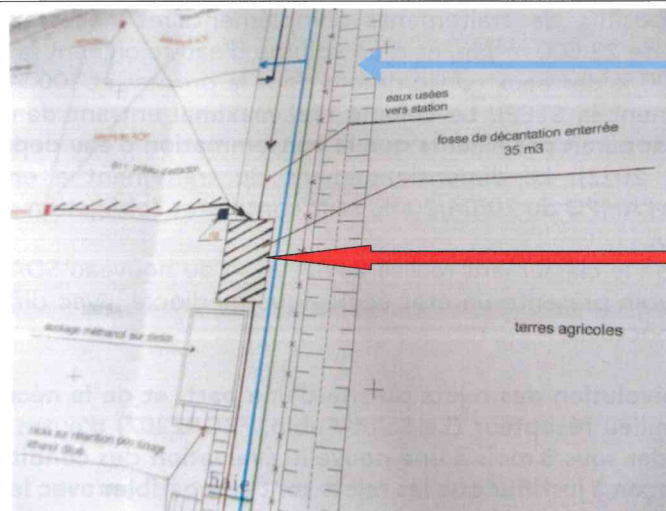
* rejet d'eaux usées non traitées, directement dans le cours d'eau longeant le site (cf. photo en annexe), à l'ouest du site, via un tuyau PVC raccordé à un regard au niveau d'une « fosse de décantation enterrée de 35 m³ », située à proximité du préau d'extraction. La « fosse de décantation enterrée » figure sur le plan fourni par l'exploitant mais pas le point de rejet (cf. extrait de plan en annexe).

Extrait du plan localisation la fosse de décantation enterrée

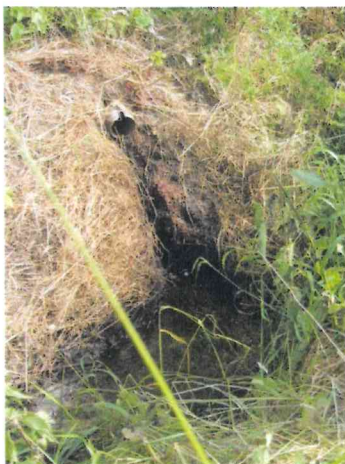
Lors de la visite, des effluents continuaient à s'écouler (léger filet d'eau) depuis ce point de rejet. Le cours d'eau présentait en aval de ce point de rejet des dépôts noirs.

- le rejet depuis la fosse de décantation ne peut vraisemblablement pas respecter les valeurs limites (VL) applicables, au vu de ses caractéristiques (effluent chargé de couloir noire). Ce rejet a été supprimé (voir constat n°1) ;

Point de rejet eaux usées non traitées provenant du regard de la fosse de décantation

L'exploitant a justifié après la visite du retrait du tuyau PVC (photos transmises) et de la vidange de la fosse de décantation (bordereau de suivi de déchets transmis). Selon l'exploitant, cette fosse de décantation date d'avant la mise en place de la STEP (année 2000), époque à laquelle tous les effluents étaient épandus une à deux fois par mois. Depuis l'installation de la STEP, la fosse ne servirait plus et ne serait plus en communication avec les eaux usées. Elle se serait remplie d'eau de pluie, de feuilles et d'aiguilles de cupressus.

Par ailleurs, concernant la fosse de décantation, il appartient à l'exploitant de s'assurer que la fosse n'est plus en communication avec les eaux usées comme il l'indique, en vérifiant les réseaux de collecte de la zone concernée, et de prendre toutes les dispositions pour que cette fosse ne soit plus à l'origine de déversement (l'exploitant a indiqué post-visite être en réflexion pour condamner cette fosse en la comblant).

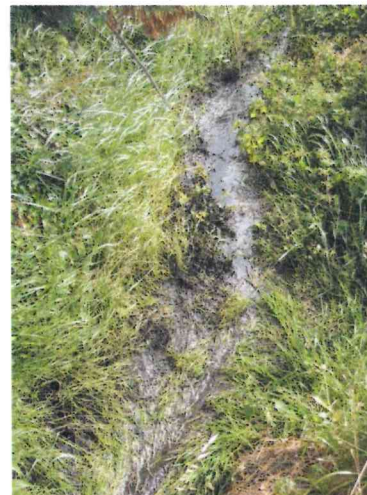
Cours d'eau en aval du point de rejet eaux usées non traitées
