## **Rapport de l'inspection des installations classées**

Visite d'inspection du 22 août 2023

#### **GRANULATS VICAT**

Références : ENNERY-ARGANCY\_GRANULATS-VICAT\_2023-12-01\_RAPVI-recolt\_SBE\_25460  
Code AIOT : 0003013168

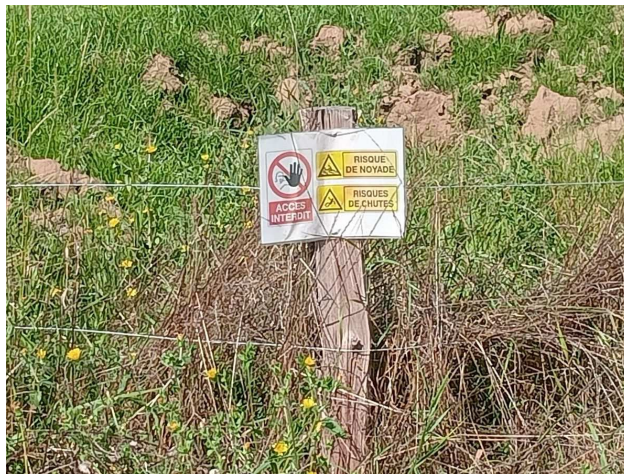
Photo n°4

| <b>Constats :</b><br>L'inspection a constaté la présence, sur la voie d'accès du site (rue Inore Fabri) :<br><br>- d'un panneau indiquant en caractères apparents l'identité de l'exploitant, la référence de l'autorisation, l'objet des travaux et l'adresse de la mairie où le plan de remise en état du site peut être consulté ;<br><div style="text-align: center;"><i>(voir photo n°3 des annexes photographiques)</i></div><br>- d'un panneau interdisant l'accès du public au site et d'un panneau avertissant des dangers du site, situés à l'unique accès au site.<br><div style="text-align: center;"><i>(voir photo n°4 des annexes photographiques)</i></div> |

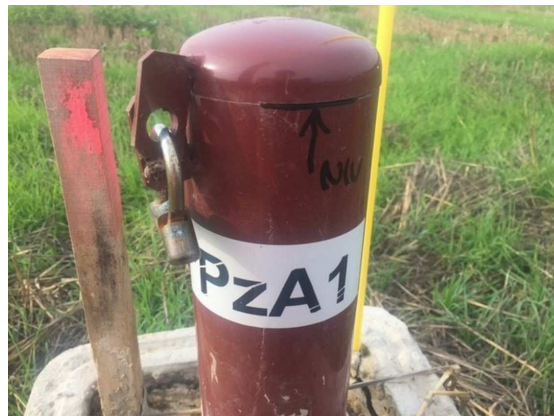
Photo n°6

Cependant, l'inspection a constaté, sur le terrain, que les piézomètres n'étaient pas référencés (pas d'étiquette portant le numéro de l'ouvrage) et a aussi constaté que la localisation des prises de mesures pour les nivellements n'était pas indiquée.

Suite à la visite, l'exploitant a transmis à l'inspection, par courriel du 15 septembre 2023, des photos permettant de constater que les piézomètres sont maintenant bien référencés et que la localisation de leurs prises de mesures est bien signalée.

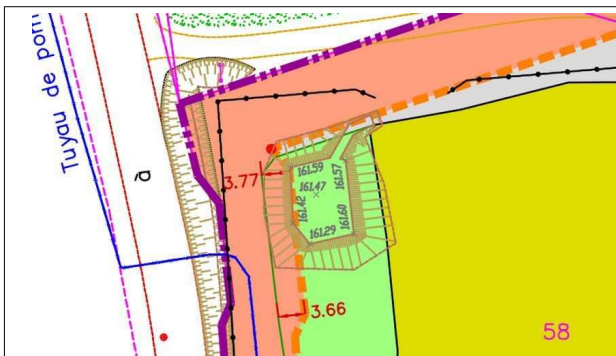
Extrait de plan n°1

(voir extrait de plan n°1 et photo n°7 des annexes photographiques)

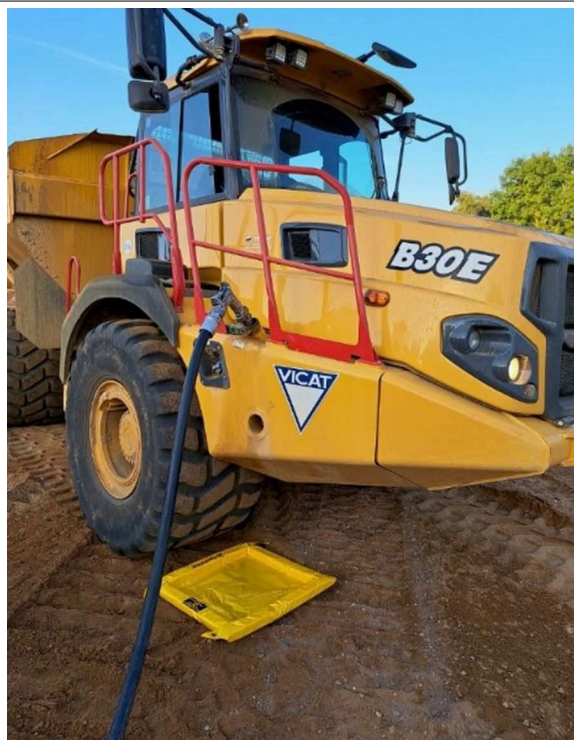
Photo n°8

- sont ravitaillés par livraison à l'aide d'un bac de rétention mobile.(voir photo n°8 des annexes photographiques)
