## **Rapport de l'Inspection des installations classées**

Visite d'inspection du 23/09/2022

**VALORGIS**

Références : DRIEAT-IF/UD94/SRIC/PADVME/2022/AH/N°337GR  
Code AIOT : 0006506529

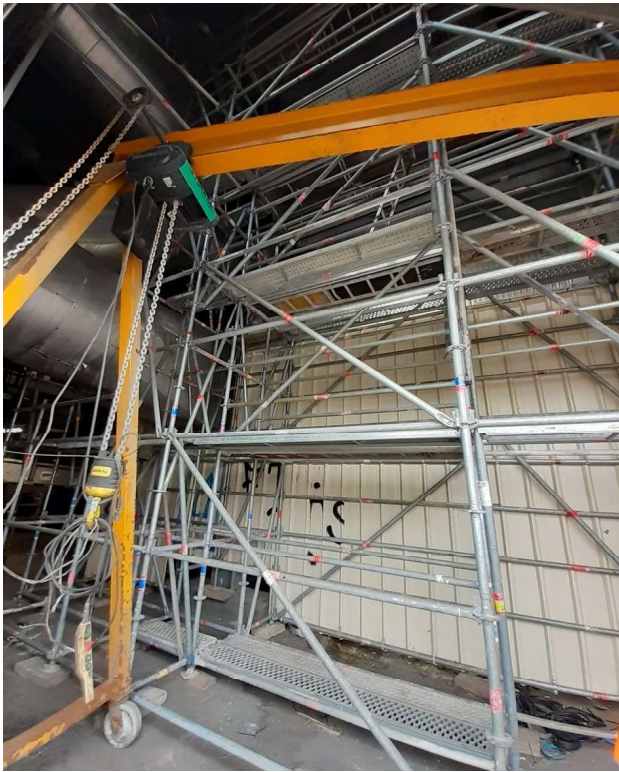
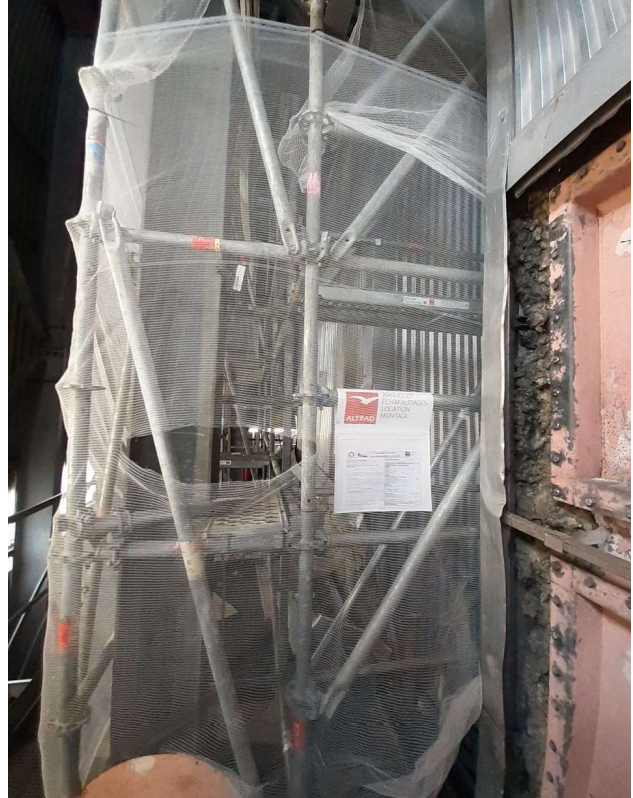
Échaffaudage de la ligne 2

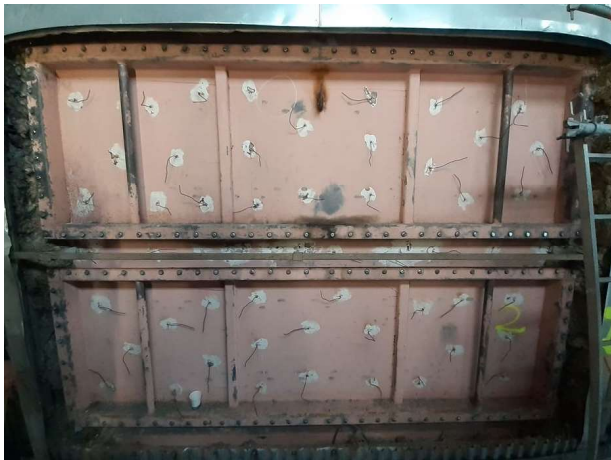
Catalyseur de la ligne 1

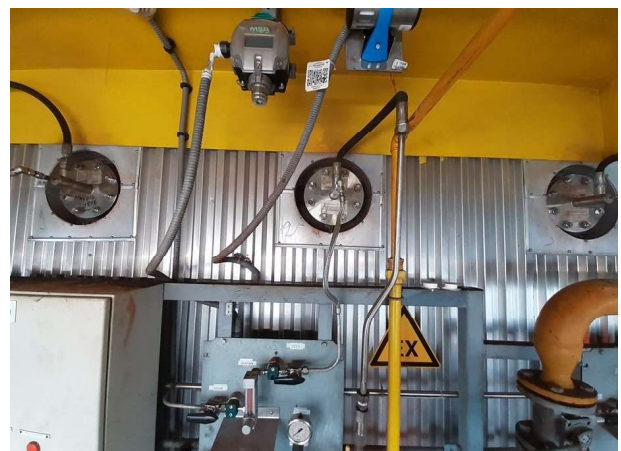
Entrée des cannes d'ammoniac de la ligne 1

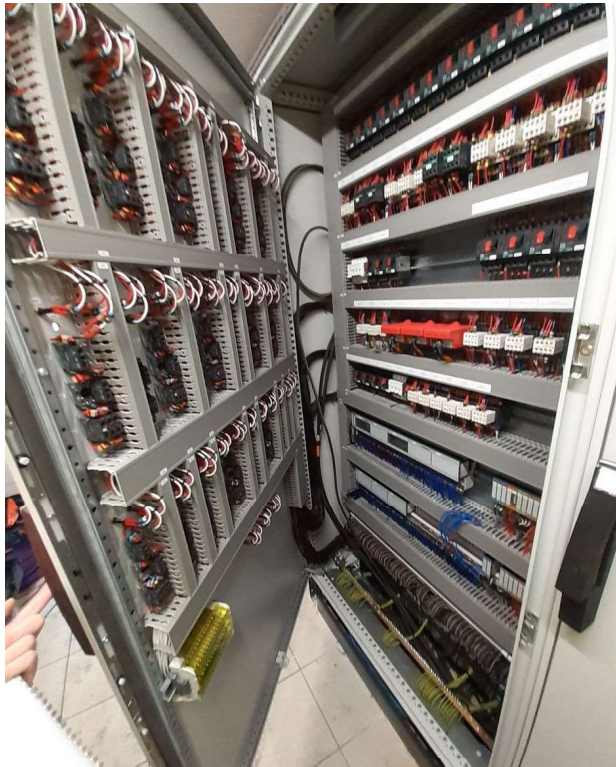
Armoire électrique des installations de SCR

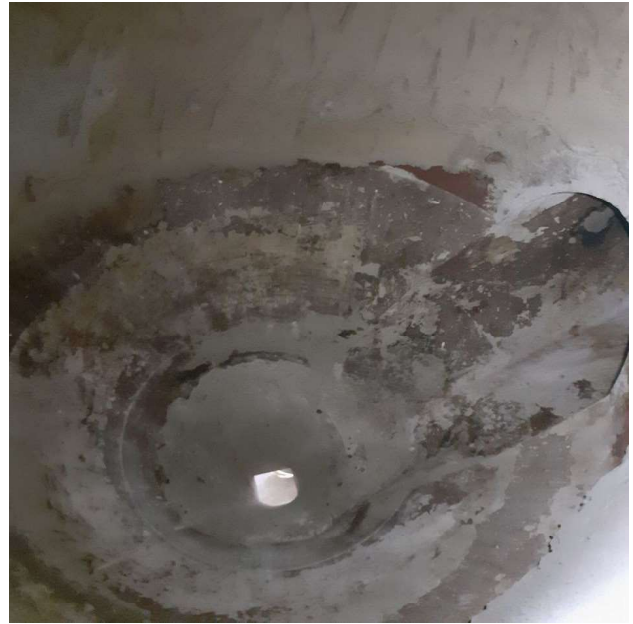
Intérieur de la tour de refroidissement

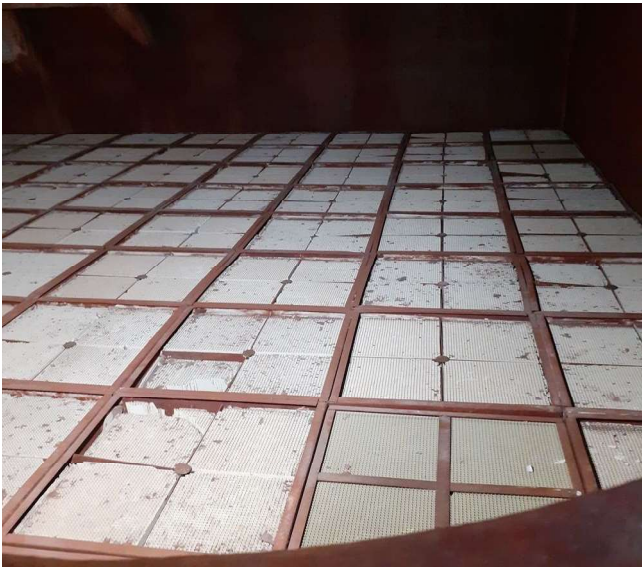
Catalyseur de la SCR

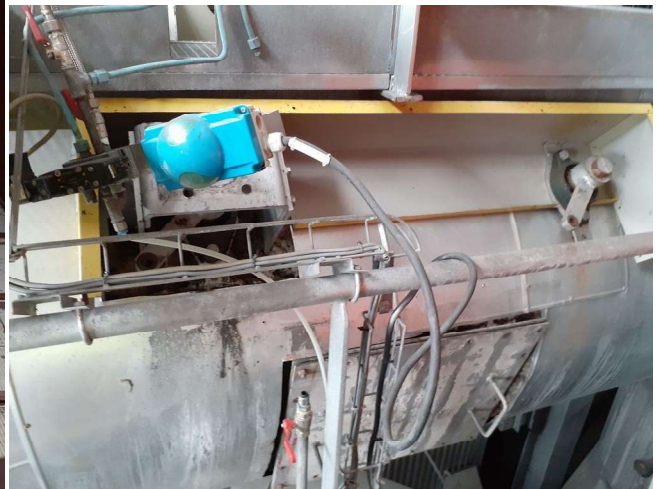
By-pass de l'électrofiltre de la ligne 1

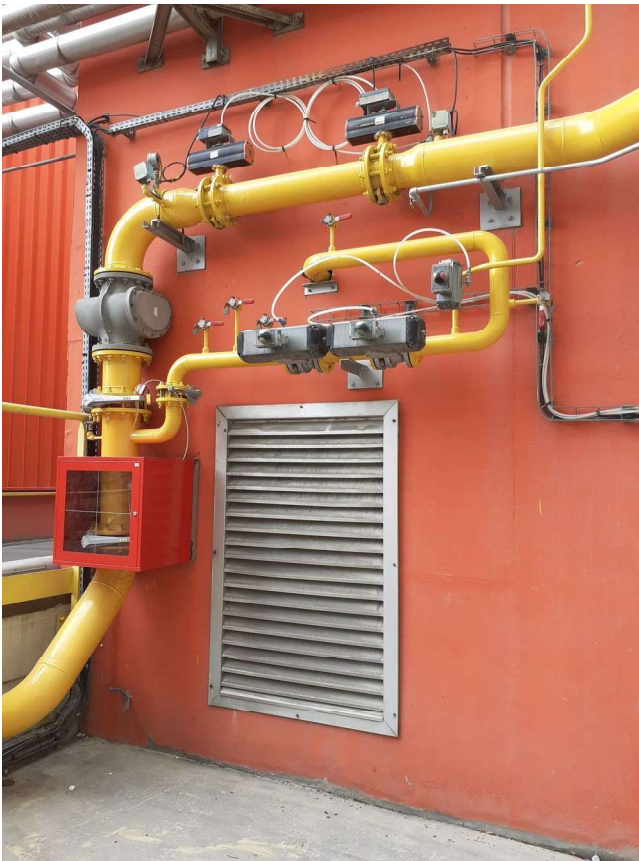
Vannes-barrage du gaz des brûleurs en entrée des catalyseurs

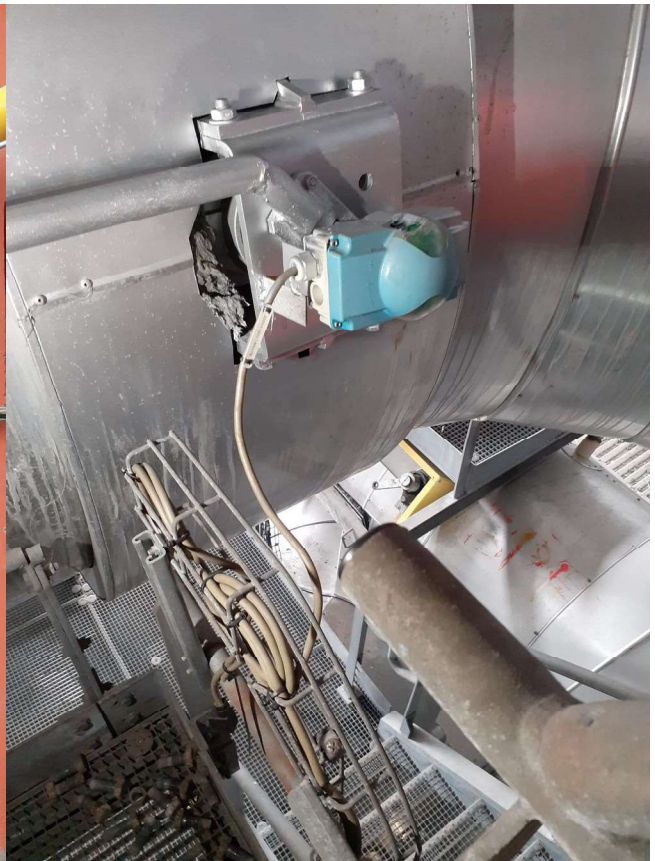
Registre entrée-sortie de l'électrofiltre
