Rapport de l'Inspection des installations classées

Visite d'inspection du 12/02/2026

PRESTALISSES

Références : D2026- 0321
Code AIOT : 0006504389

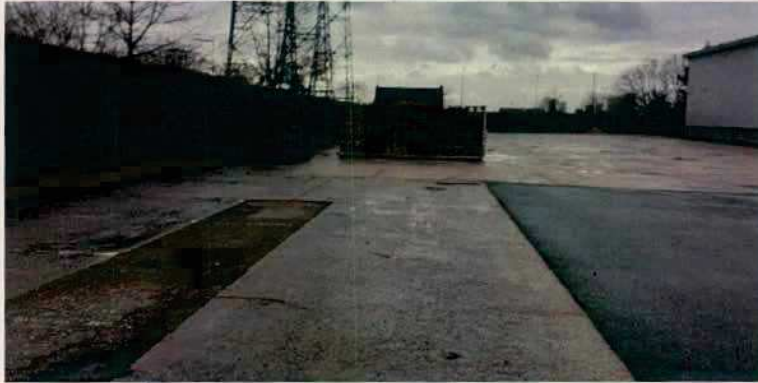
Concernant la compatibilité d'une rétention de 10 centimètres de hauteur sur la voie engin, cette dernière n'est pas compatible avec l'intervention du SDIS 91.

L'inspection s'interroge sur l'étanchéité de la surface sélectionnée pour la rétention d'eau d'extinction incendie ainsi que sur la répartition étant donné que les eaux sont situées sur deux façades du bâtiment.

En conséquence, l'inspection ne clôture pas la demande de complément N°4 du porter à connaissance du 27 septembre 2023 et demande un avis au SDIS 91.
