## **Rapport de l'inspection des installations classées**

Visite d'inspection du 19/09/2023

#### **REGNAULT**

Références : 2023.589

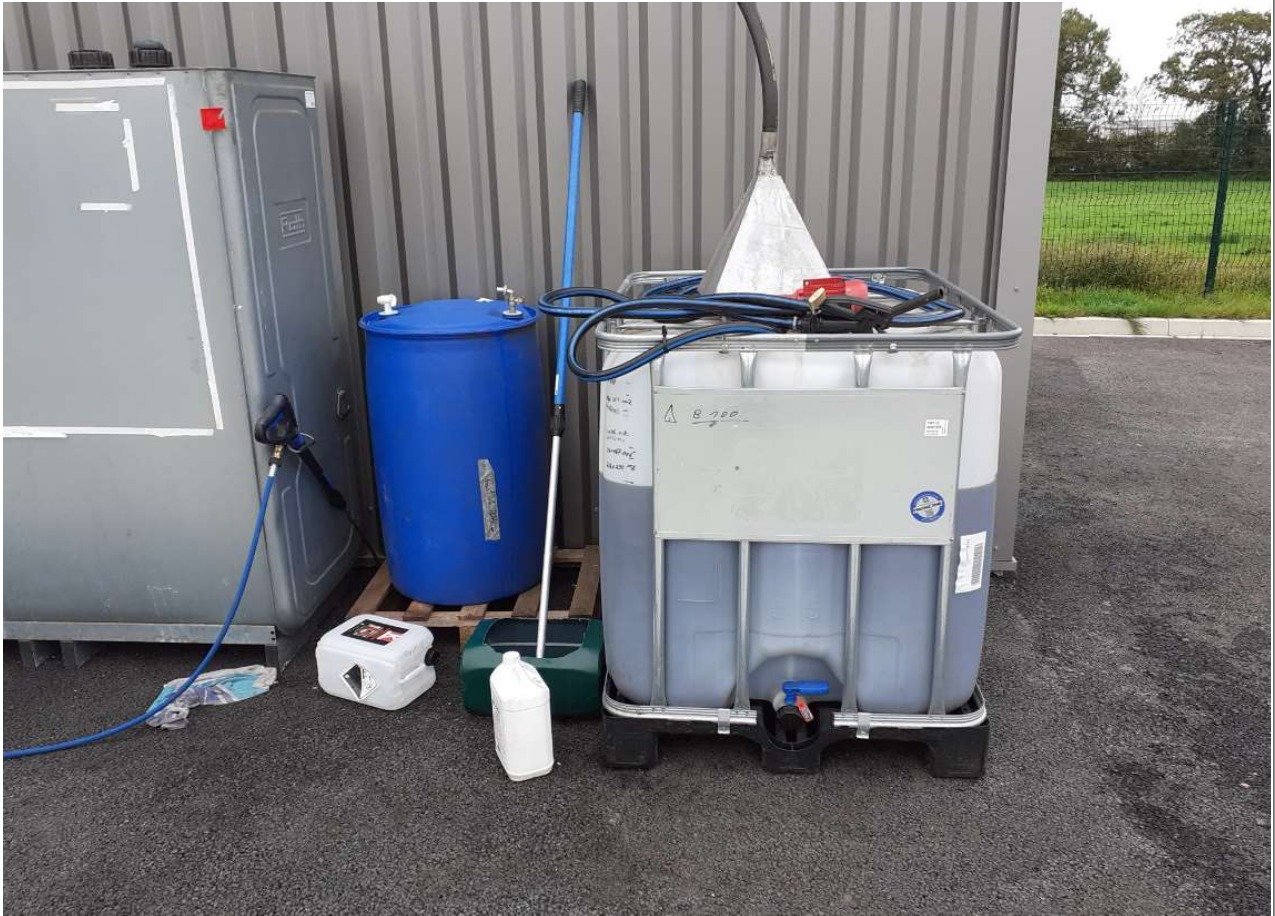
Un fût d'Adblue et de carburant végétal sont constatés sans rétention le long de la station de lavage des camions (ainsi que d'une voie de circulation). En cas de déversement accidentel, leur contenu s'écoulerait directement de le regard de collecte des eaux pluviales situé à quelques mètres, ce qui pourrait faire déborder le séparateur à hydrocarbures et générer une pollution.

NON-CONFORMITE 4 : absence de rétention associée au fût d'Adblue et de carburant végétal le long de la station de lavage.
