Rapport de l'Inspection des installations classées

Visite d'inspection du 25/07/2024

TELEDYNE E2V Semiconductors SAS

Références : 2024-Is058TS2
Code AIOT : 0010400332

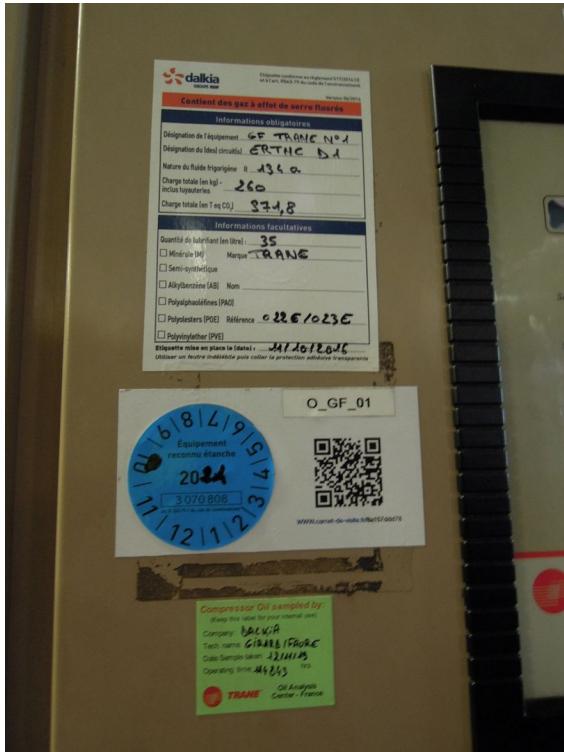
Lors de la visite du local des groupes froids au niveau du bâtiment O, il est constaté une mauvaise gestion des vignettes :

- la vignette apposée sur le groupe froid GF1 mentionne une validité du contrôle jusqu'au mois d'octobre 2024 alors que le contrôle périodique doit être réalisé avant le 18/09/2024,
- la vignette apposée sur le groupe froid GF4 ne mentionne pas de date lisible.

Vignette non conforme du GF1

L'exploitant doit s'assurer sous un délai d'un mois que les vignettes de contrôle d'étanchéité sont conformes aux exigences de l'article 6 de l'arrêté ministériel du 29/02/2016.

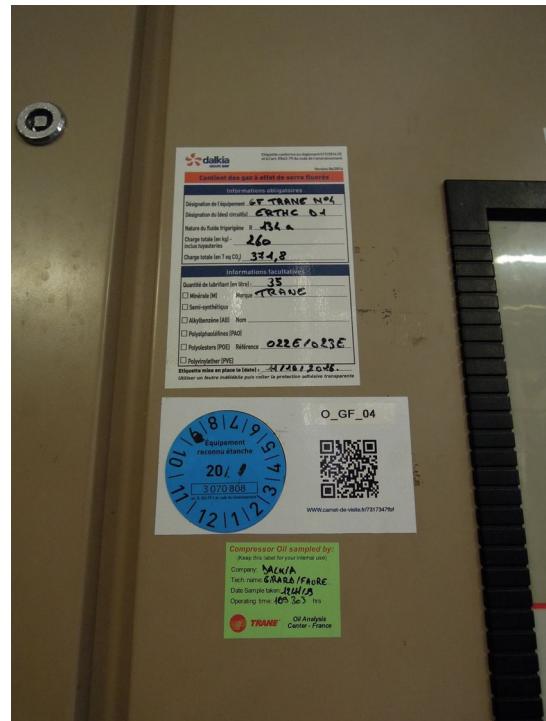
Vignette non conforme du GF4
